# Résumé de l'expertise n° 17/TPC/1474

Adresse : ..... **1 CAMIN DEU COUSTALAT**

Commune : ..... **64460 MONTANER**

## Diagnostic de performance énergétique – logement (6.1)

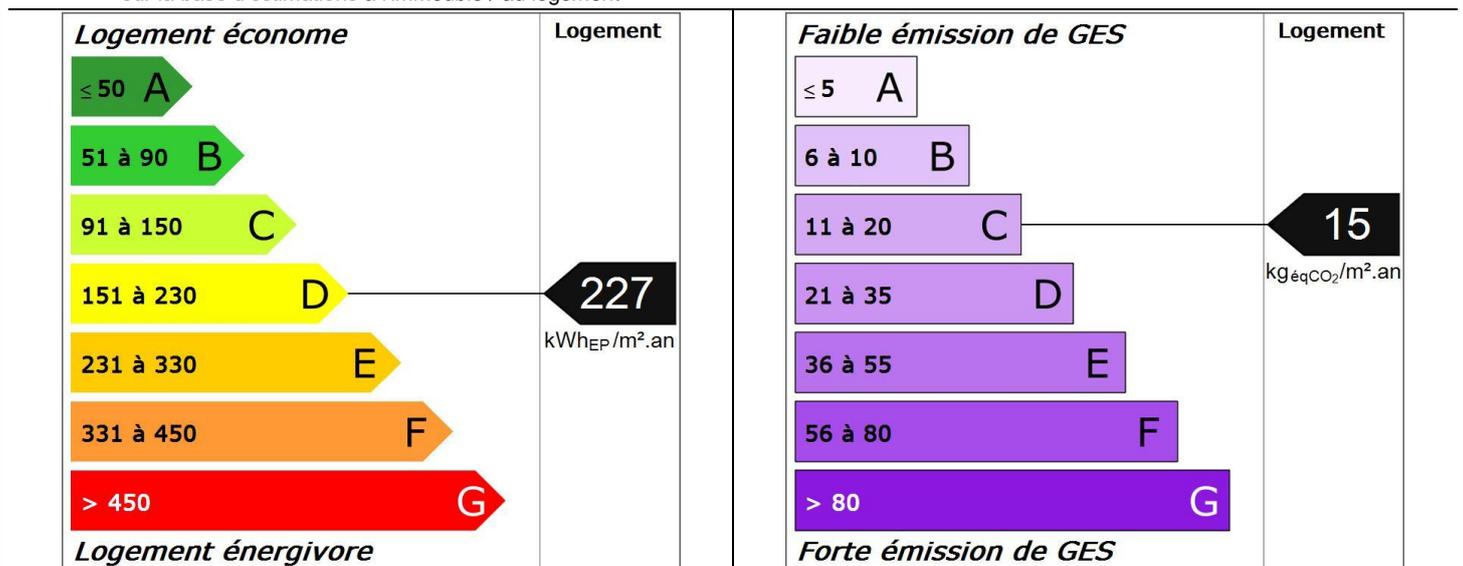
Consommation conventionnelle : **227 kWh<sub>EP</sub>/m<sup>2</sup>.an**  
sur la base d'estimations à l'immeuble / au logement

Estimation des émissions : **15 kg<sub>éqCO<sub>2</sub></sub>/m<sup>2</sup>.an**

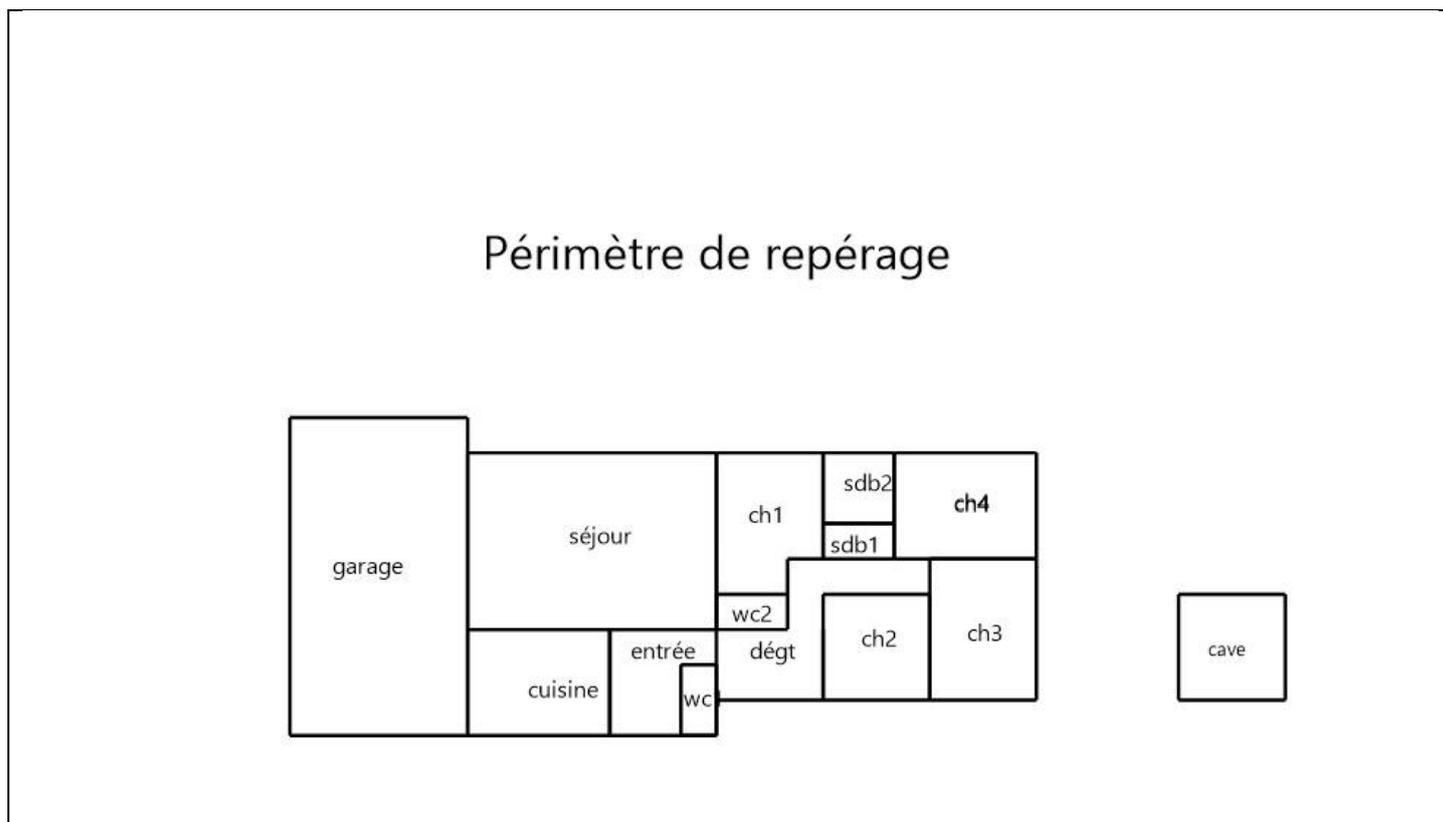
7.1 - Annexe - Schéma de repérage

Amiante	Dans le cadre de la mission, il n'a pas été repéré de matériaux et produits susceptibles de contenir de l'amiante.
