Propriétaire et adresse du bien immobilier :

Monsieur et Madame GONZALVES
LIEU DIT MONTAUT
32110 NOGARO

Diagnostic réalisé par:

CHOUQUET Vincent
Tél : 07.61.63.64.85

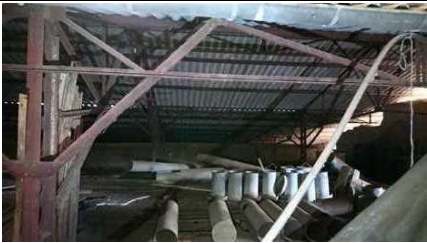
Localisation	Identifiant + Description	Conclusion (justification)	Etat de conservation** et préconisations*	Photo
Extérieur - hangar	Identifiant: 001 Description: Plaques (fibres-ciment) Liste selon annexe.13-9 du CSP: B	Présence d'amiante (Sur décision de l'opérateur)	Matériau dégradé (étendue ponctuelle) Résultat EP** Préconisation: Il est recommandé de réaliser une évaluation périodique.

<p>Photo n° A001 Localisation : Extérieur - hangar Ouvrage : Toitures Partie d'ouvrage : Plaques (fibres-ciment) Description : Plaques (fibres-ciment) Localisation sur croquis : 001</p>

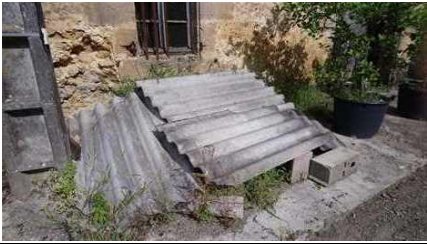
<p>Photo n° Plaques fibrociment en dépôt dans le jardin Localisation : jardin</p>

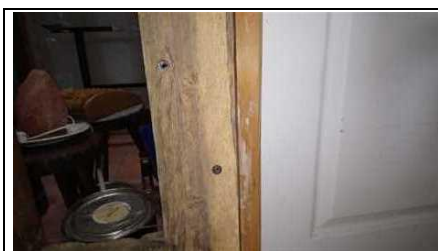
Photo n° Signe de traitement
Localisation : Rez de chaussée - Séjour

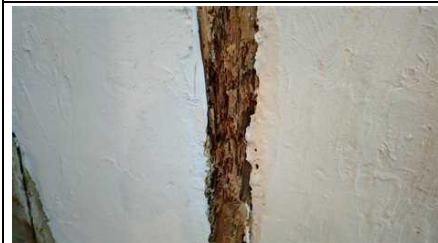
Photo n° Ter001
Localisation : 1er étage - palier
Ouvrage : Colombages
Parasite : Présence d'indices d'infestation de termites, Termites souterrains
Indices : altérations dans le bois (dégradation(s) faible(s))

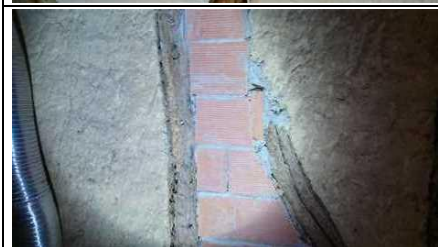
Photo n° Ter002
Localisation : 1er étage - Combles
Ouvrage : Colombages
Parasite : Présence d'indices d'infestation de termites, Termites souterrains
Indices : altérations dans le bois (dégradation(s) faible(s))

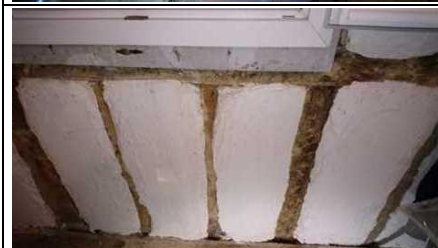
Photo n° Ter003
Localisation : 1er étage - Chambre 5
Ouvrage : Colombages
Parasite : Présence d'indices d'infestation de termites, Termites souterrains
Indices : altérations dans le bois (dégradation(s) importante(s))

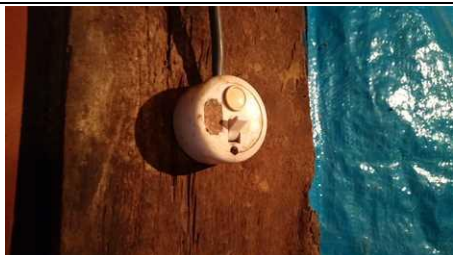
Photo Interrupteur porte fusible
Localisation : chai
