DOSSIER DE DIAGNOSTIC TECHNIQUE

Château de Laran
65670 LARAN

Croquis	Propriétaire :	Mr LORMIERE Michel
	Adresse du bien :	Château de Laran 65670 LARAN
	Dossier :	2011-01-5275
	Bâtiment - Niveau :	Chambres d'hôtes - Château 1er étage

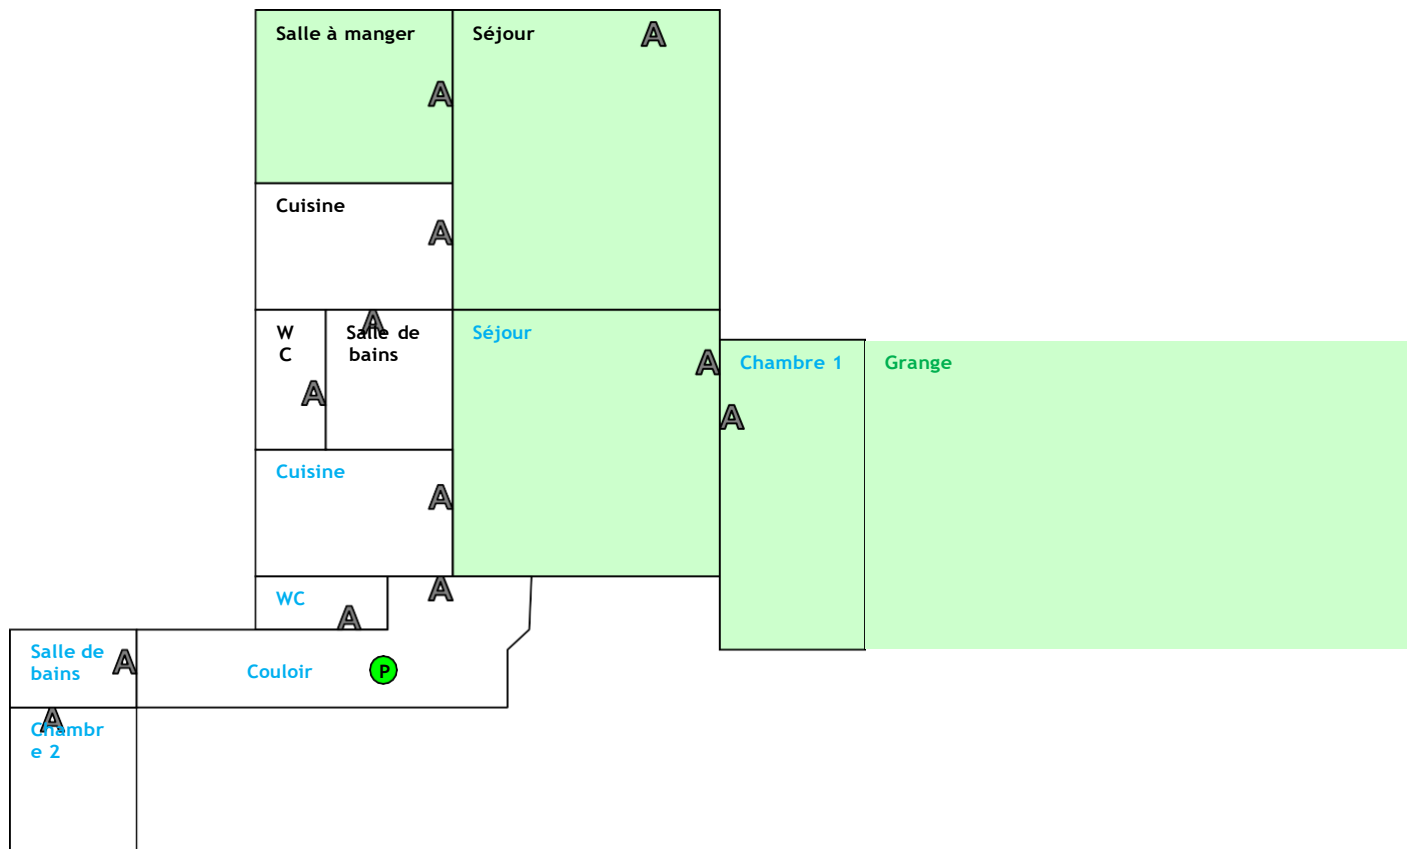
Croquis de repérage
Document sans échelle remis à titre indicatif

Croquis	Propriétaire :	Mr LORMIERE Michel
	Adresse du bien :	Château de Laran 65670 LARAN
	Dossier :	2011-01-5275
	Bâtiment - Niveau :	Gîte F2 - Gîte F3- Château Rez de chaussée

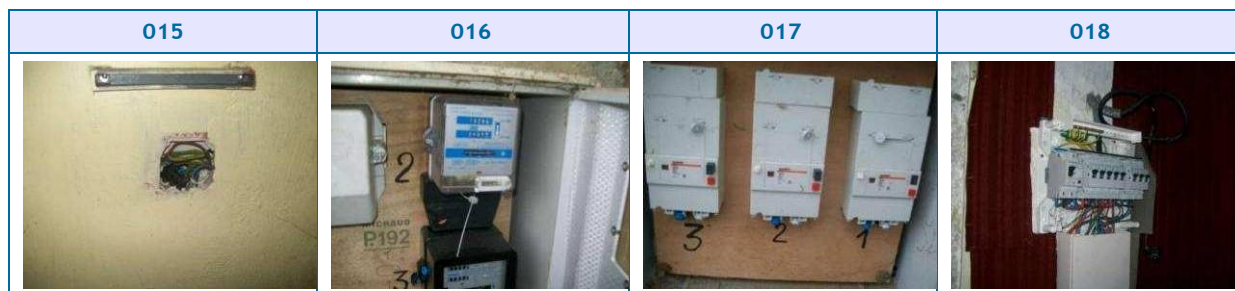
Photographies

N° article	Libellé des anomalies	Photo
B2.3.1 g	Le dispositif de protection différentielle doit s'ouvrir sur défaut provoqué pour l'essai de fonctionnement Localisation : Disjoncteur de branchement	
B2.3.1 h	Seuil de déclenchement au plus égal au courant différentiel assigné (sensibilité) Localisation : Disjoncteur de branchement	
B2.3.1 i	Le dispositifs de protection différentielle doit déclencher par l'intermédiaire du bouton test quand ce dernier est présent Localisation : Disjoncteur de branchement Motif : Interdiction propriétaire appartement étage	
B3.3.1 a	Présence d'une prise de terre Localisation : Prise de terre	
B3.3.2 a	Présence d'un conducteur de terre (de la prise de terre à la barrette de terre ou éventuellement au tableau de répartition principal) Localisation : Prise de terre	
B3.3.4 a	Présence d'une liaison équipotentielle principale Localisation : Prise de terre	
B3.3.5 a	Présence d'un conducteur principal de protection (de la barrette de terre au tableau de répartition principal) Localisation : Prise de terre

Localisation	Photo
Tableau de comptage	016
Disjoncteur de branchement	017
Tableau de répartition principal	018
