**Dossier N° 2019-05-18474**

# Dossier de Diagnostic Technique

## Vente

**La Peyrère  
65230 BETBEZE**

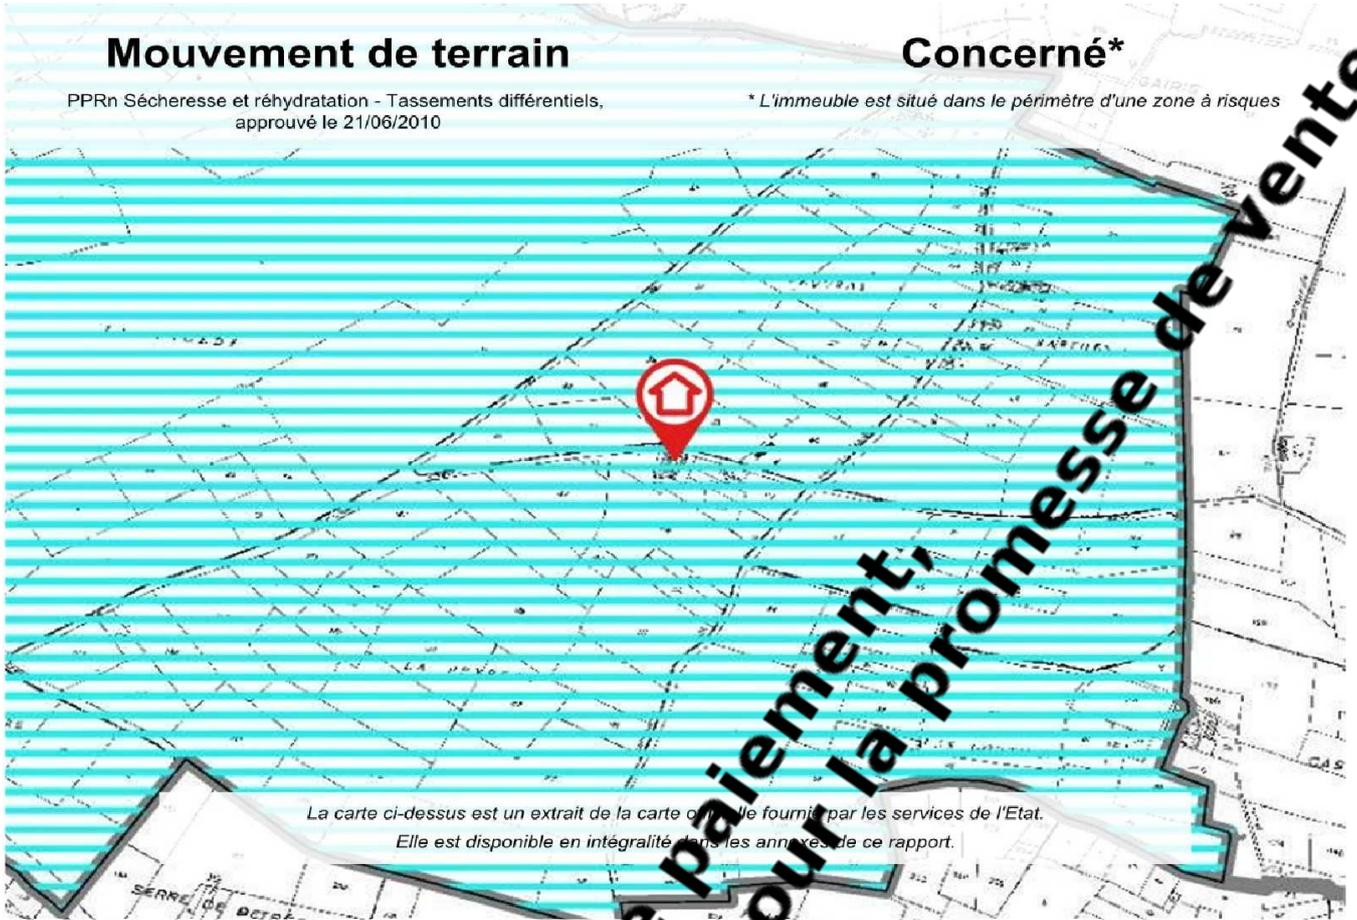
\* L'immeuble est situé dans le périmètre d'une zone à risques

La carte ci-dessus est un extrait de la carte officielle fournie par les services de l'Etat.  
Elle est disponible en intégralité dans les annexes de ce rapport.
