Propriétaire et adresse du bien immobilier :

Madame SARIE
3 IMPASSE DU BERNET
65200 ORDIZAN

Diagnostic réalisé par:

Prestations	Conclusion
A Amiante	Dans le cadre de la mission, il a été repéré des matériaux et produits contenant de l'amiante.
T Etat Terme /Parasitaire	Il n'a pas été repéré d'indice d'infestation de termites. <u>Rapport valable jusqu'au 18/10/2019</u>
E Électricité	L'installation intérieure d'électricité comporte une ou des anomalies pour laquelle ou lesquelles il est vivement recommandé d'agir afin d'éliminer les dangers qu'elle(s) présente(nt). <i>L'installation était alimentée le jour de la visite : OUI</i>
ER ESRIS	Le bien est situé dans le périmètre d'un plan de prévention des risques naturels (Inondation) Le bien n'est pas situé dans le périmètre d'un plan de prévention des risques miniers Le bien n'est pas situé dans le périmètre d'un plan de prévention des risques technologiques Zone sismique définie en zone 4 selon la réglementation parasismique 2011
D DPE	Consommation énergétique

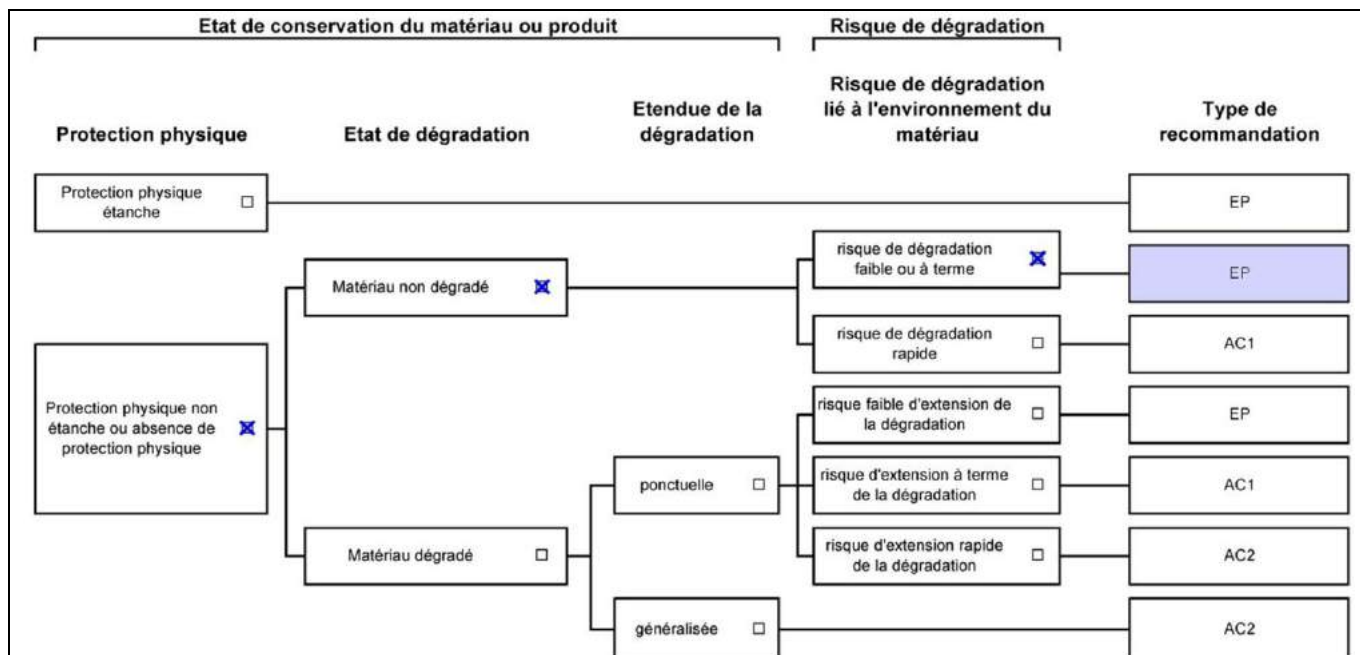
Dossier n° 1904/SARIE/11549
Date de l'évaluation : 19/04/2019
Bâtiment / local ou zone homogène : Rez de chaussée - Wc 1
Identifiant Matériau : M001
Matériau : Conduit en fibres-ciment
Résultat EP : Il est recommandé de réaliser une évaluation périodique.

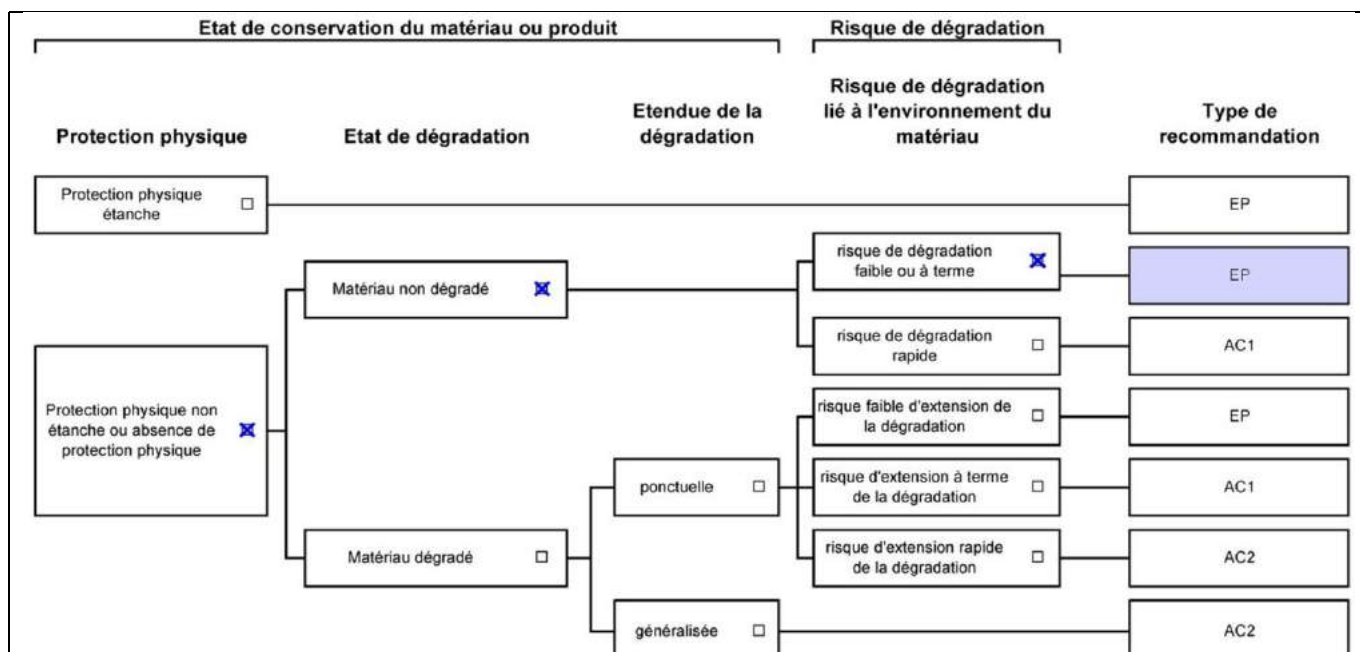
Dossier n° 1904/SARIE/11549
Date de l'évaluation : 19/04/2019
Bâtiment / local ou zone homogène : 1er étage - palier
Identifiant Matériau : M002
Matériau : coffrage en fibres-ciment
Résultat EP : Il est recommandé de réaliser une évaluation périodique.

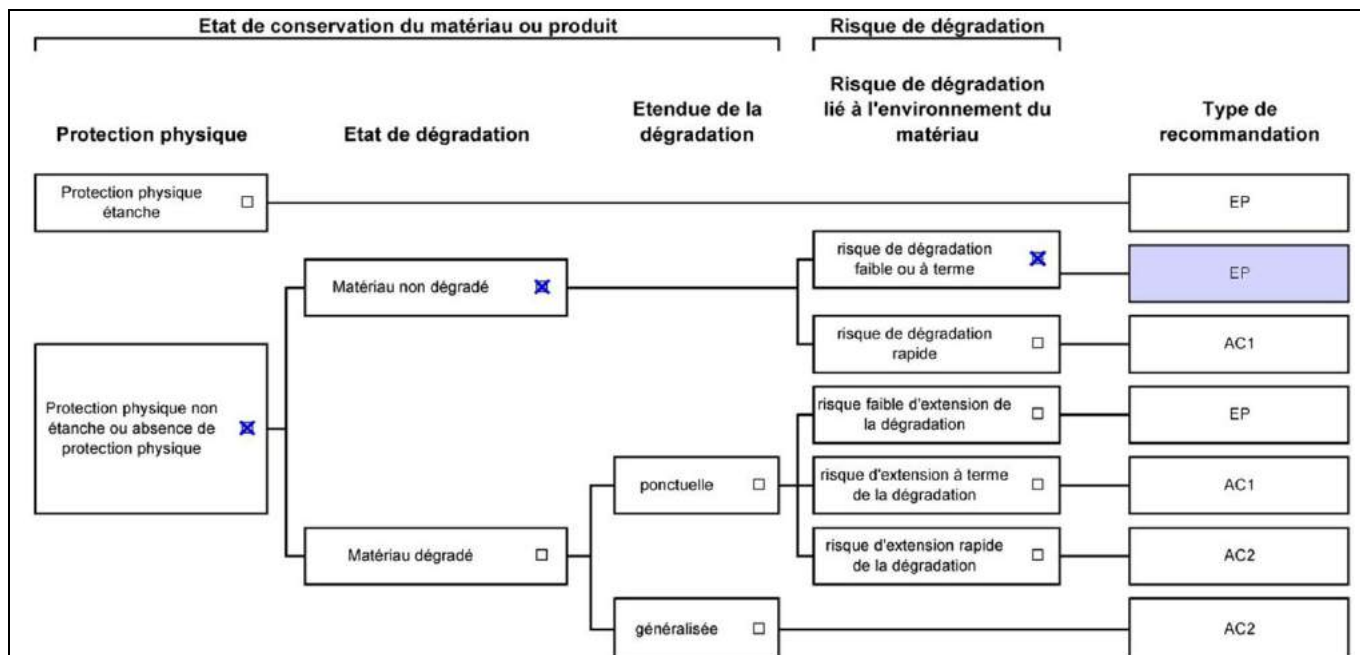
Dossier n° 1904/SARIE/11549
Date de l'évaluation : 19/04/2019
Bâtiment / local ou zone homogène : 1er étage - palier
Identifiant Matériau : M003
Matériau : coffrage en fibres-ciment
Résultat EP : Il est recommandé de réaliser une évaluation périodique.

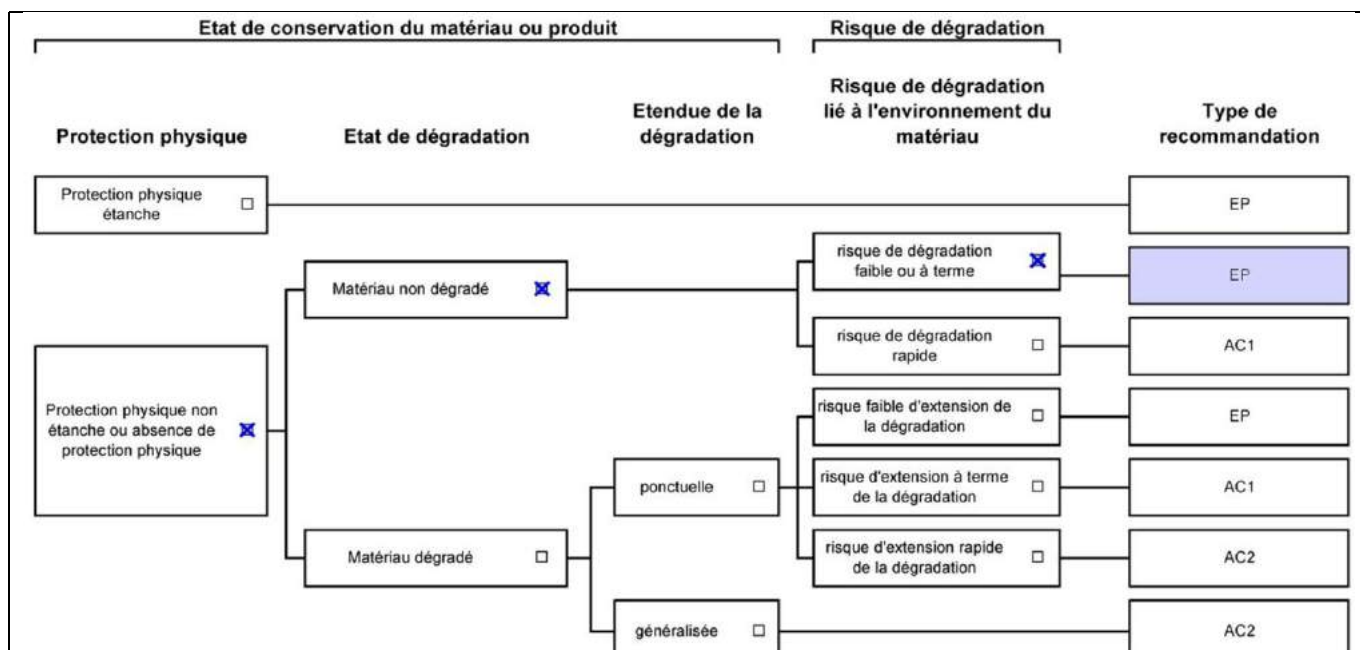
Dossier n° 1904/SARIE/11549
Date de l'évaluation : 19/04/2019
Bâtiment / local ou zone homogène : Parties extérieures
Identifiant Matériau : M004
Matériau : Plaques ondulées fibro-ciment
Résultat EP : Il est recommandé de réaliser une évaluation périodique.

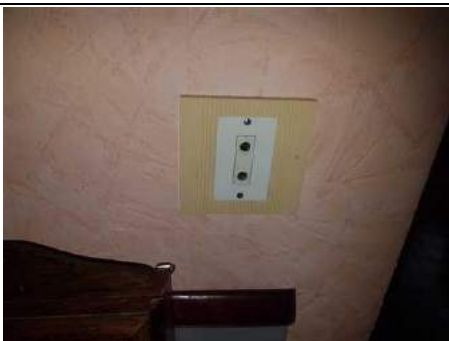
Photo PhEle001

Libellé de l'anomalie : B3.3.6 a1 Au moins un socle de prise de courant ne comporte pas de broche de terre.

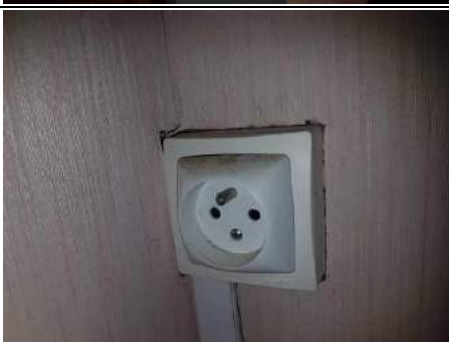
Photo PhEle002

Libellé de l'anomalie : B3.3.6 a2 Au moins un socle de prise de courant comporte une broche de terre non reliée à la terre.

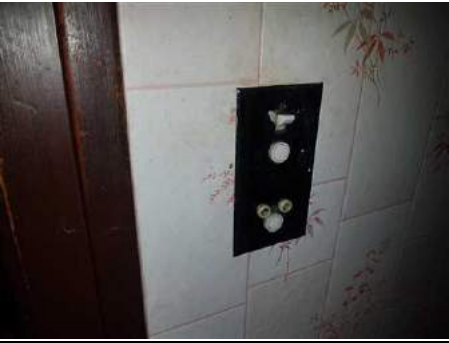
<p>Photo PhEle003 Libellé de l'anomalie : B4.3 a1 Au moins un circuit n'est pas protégé, à son origine, contre les surcharges et les courts-circuits.</p>

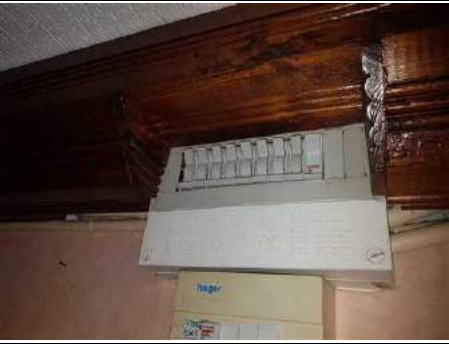
<p>Photo PhEle004 Libellé de l'anomalie : B4.3 c Plusieurs circuits disposent d'un conducteur neutre commun dont les conducteurs ne sont pas correctement protégés contre les surintensités.</p>

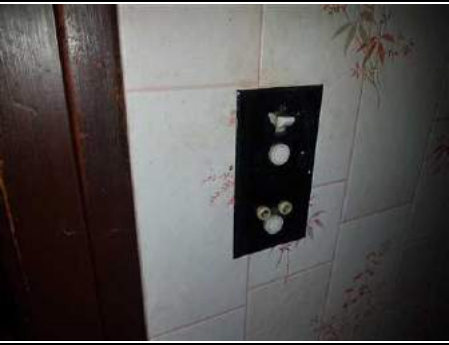
<p>Photo PhEle005 Libellé de l'anomalie : B8.3 a L'installation comporte au moins un matériel électrique vétuste. Remarques : Présence de matériel électrique vétuste (douilles, interrupteurs, socles de prise...) ; Faire intervenir un électricien qualifié afin de remplacer les matériels électriques vétustes</p>

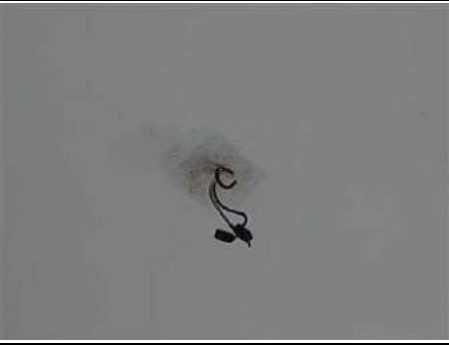
<p>Photo PhEle006 Libellé de l'anomalie : B3.3.6 a3 Au moins un circuit (n'alimentant pas des socles de prises de courant) n'est pas relié à la terre.</p>

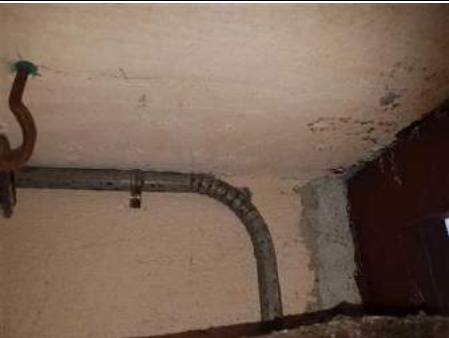
<p>Photo PhEle007 Libellé de l'anomalie : B3.3.7 a Au moins un conduit métallique en montage apparent ou encastré, comportant des conducteurs, n'est pas relié à la terre.</p>
