Résumé de l'expertise n° 19/M/12877/RCA

Adresse : **8 Route du Hameau**

Commune : **65360 ALLIER**

Diagnostic de performance énergétique – logement (6.1)

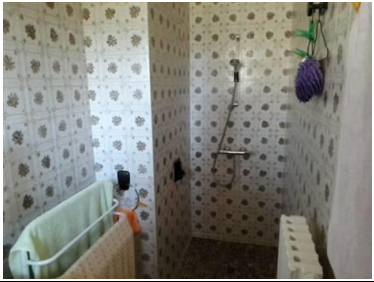
Localisation	Description	Photo
Rez de chaussée - Salle d'eau	Sol Carrelage Mur Faïence Plafond Plâtre peint Fenêtre Fenêtre(s) en pvc Porte Porte(s) en bois

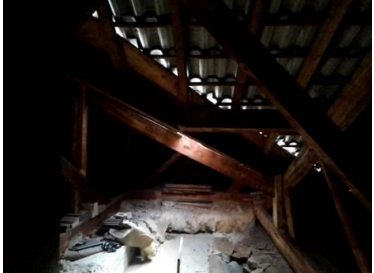
1er étage - Combles d'habitation	Sol Béton, isolant Mur Briques Plafond Couverture en tuiles

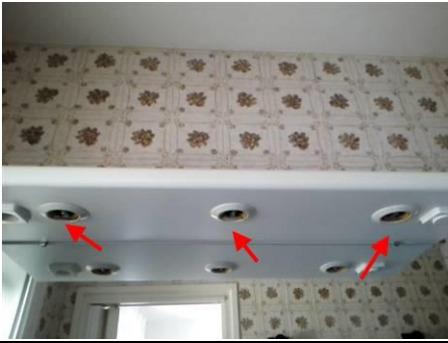
<p>Photo PhEle005 Libellé de l'information complémentaire : B11 b2 Au moins un socle de prise de courant n'est pas de type à obturateur Remarques : Présence de socles de prises non équipés d'obturateur ; Faire intervenir un électricien qualifié afin de remplacer les socles de prises non équipés d'obturateur par des socles de prises à obturateur</p>
 	<p>Photo PhEle006 Libellé de l'information complémentaire : B11 c2 Au moins un socle de prise de courant ne possède pas un puits de 15 mm. Remarques : Présence de prise(s) de courant ne comportant pas de puits de 15mm. ; Faire intervenir un électricien qualifié afin d'installer des prises conformes à cette exigence.</p>
