**Propriétaire et adresse du bien immobilier :**

Monsieur CENDRE Frédéric  
11 CAMI DE ROMBERTES  
65700 VIDOUZE

**Diagnostic réalisé par:**

LESCLOUPE François  
Tél : 06.68.43.15.11

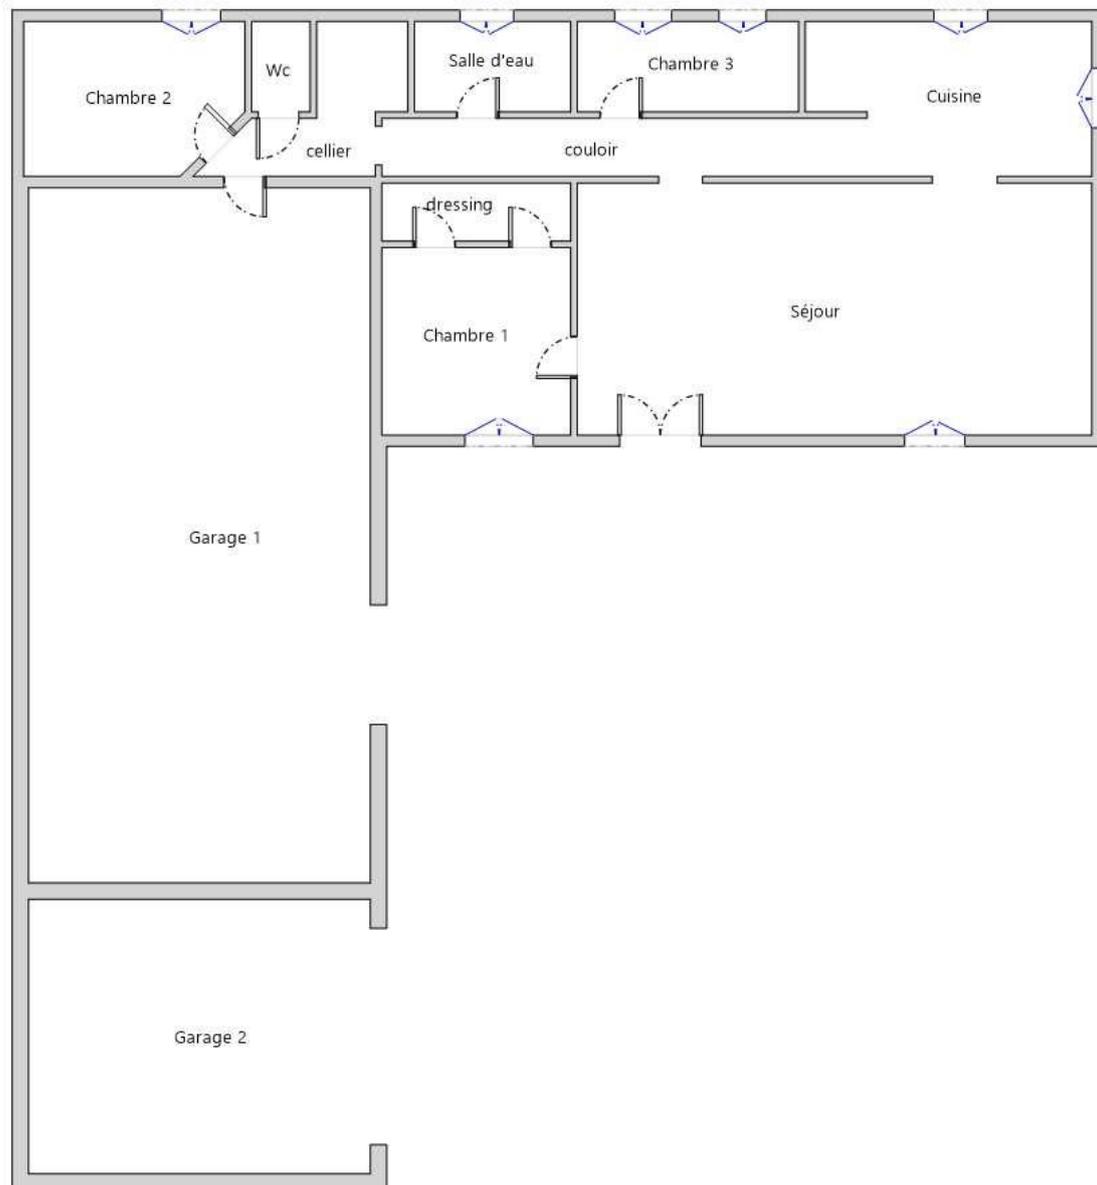
## 7.1 - Annexe - Schéma de repérage

Rez-de-chaussée

**Planche (croquis) de repérage technique effectué par le cabinet : Maison du Diag, auteur : LESCLOUPE François**  
**Dossier n° 1903/CENDRE/10918 du 18/03/2019**  
**Adresse du bien : 11 CAMI DE ROMBERTES 65700 VIDOUZE**

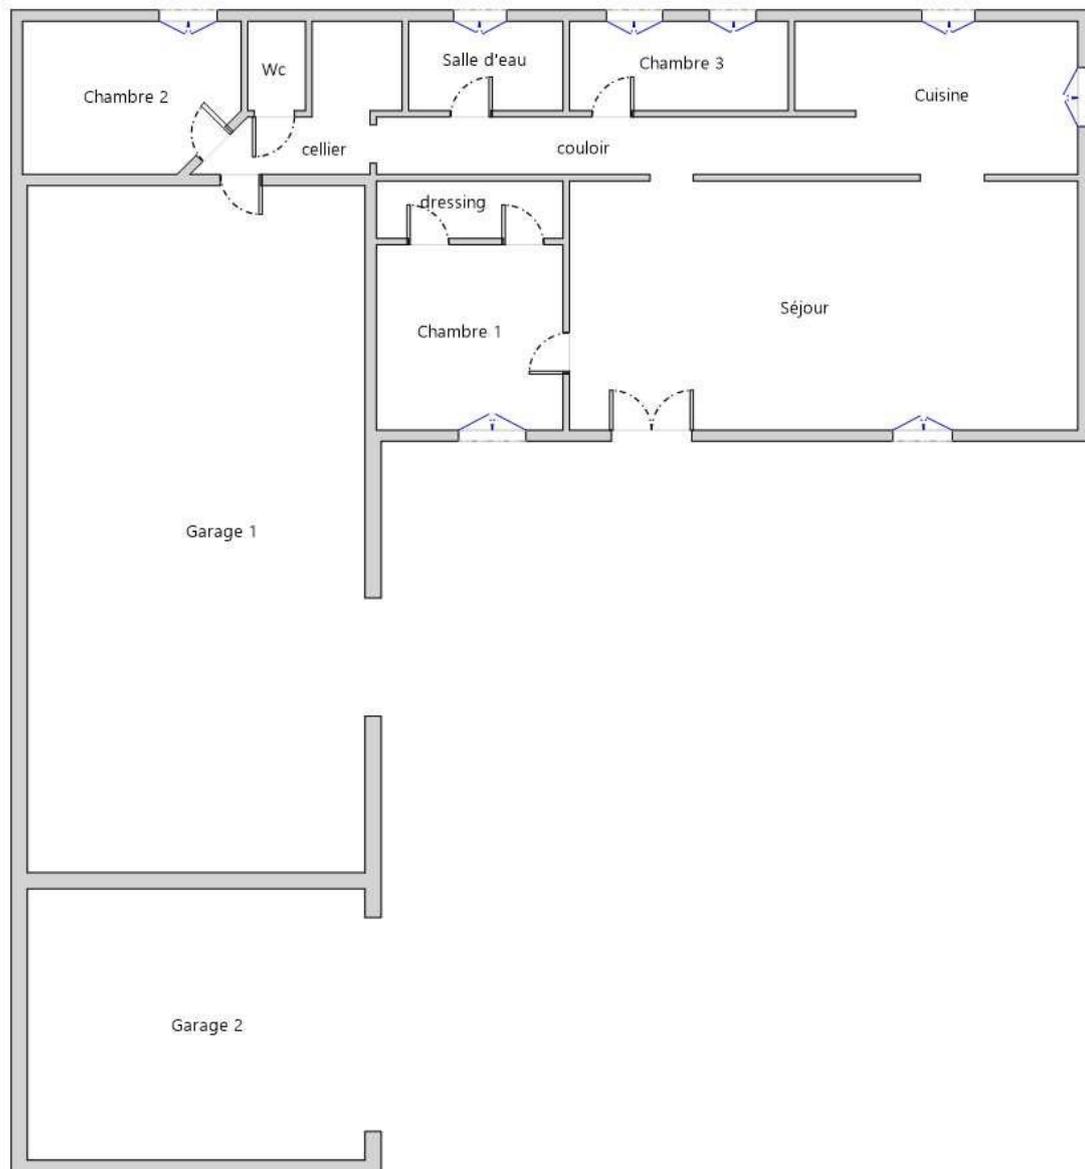
## Annexe - Plans

Rez-de-chaussée

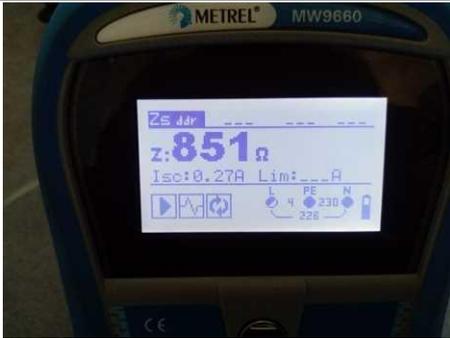
Photo PhEle001

Libellé de l'anomalie : B3.3.1 d La valeur de la résistance de la prise de terre n'est pas adaptée au courant différentiel résiduel (sensibilité) du ou des dispositifs différentiels protégeant l'ensemble de l'installation électrique.

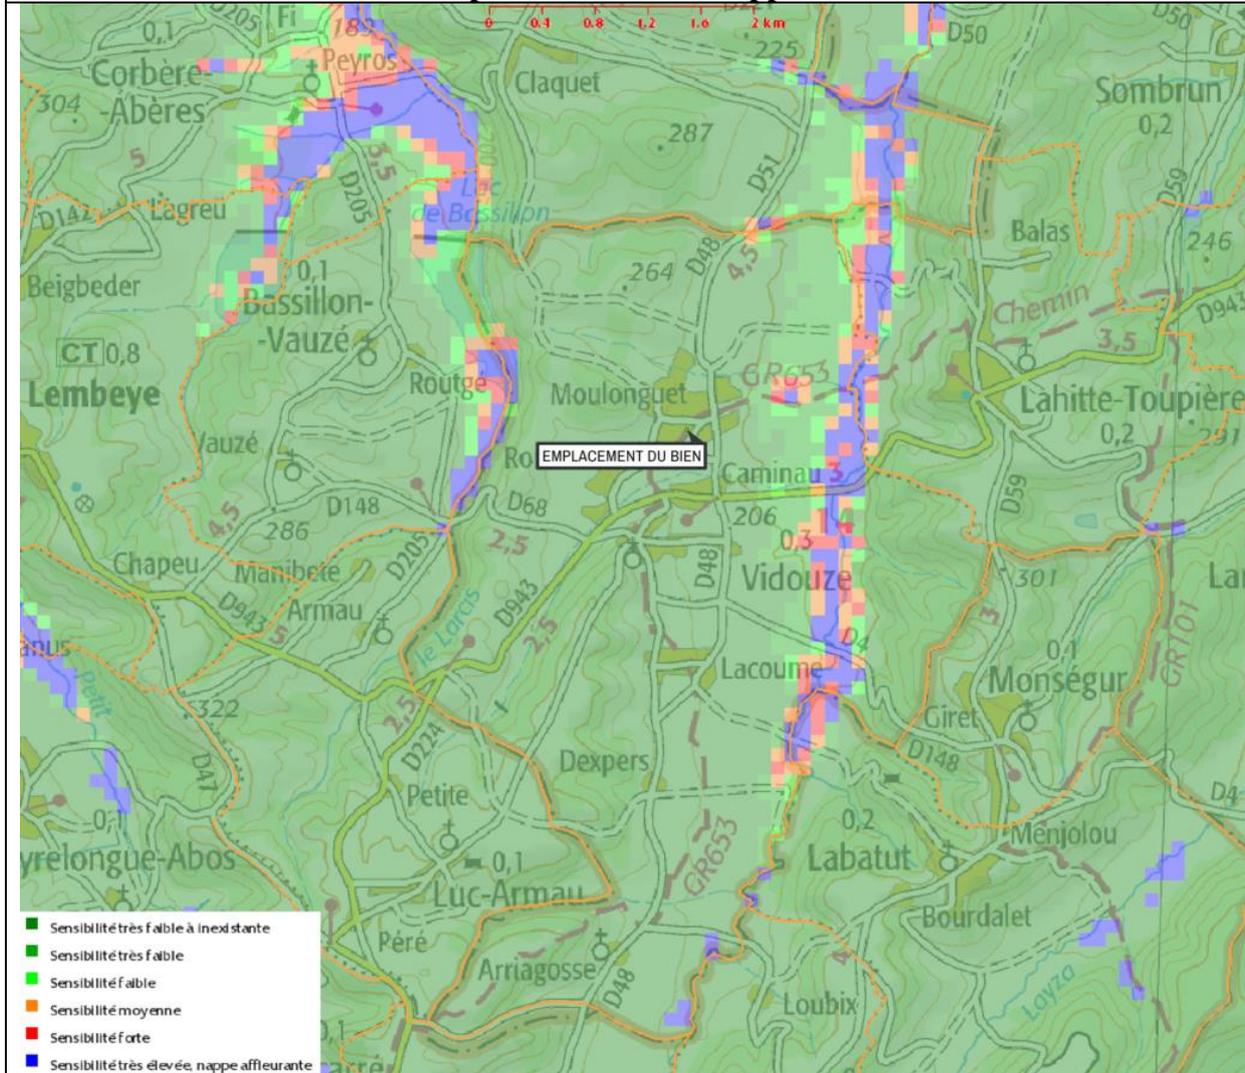
Inondation par remontées de nappes naturelles - Plan de prévention Informatif - Immeuble exposé
