Résumé de l'expertise n° 19_03_21168

Adresse : **3bis, rue de la hèche**

Commune : **64800 ASSON**

Rapport de l'état relatif à la présence de termites dans le bâtiment

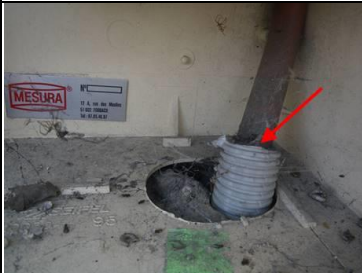
Points de contrôle ⁽³⁾ (selon la norme)	Anomalies observées (A1 ⁽⁴⁾ , A2 ⁽⁵⁾ , DGI ⁽⁶⁾ , 32c ⁽⁷⁾)	Libellé des anomalies et recommandations	Photos
C.2 - 5 Tuyauteries fixes - Espace annulaire	A1	L'espace annulaire de la canalisation de gaz à la pénétration dans l'habitation n'est pas obturé. Remarques : L'espace annulaire n'est pas obturé

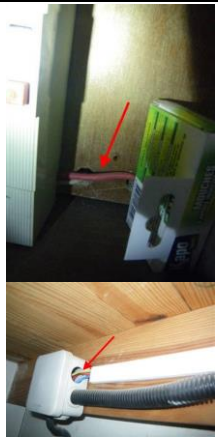
5. Matériels électriques présentant des risques de contacts directs avec des éléments sous tension - Protection mécanique des conducteurs	Au moins un conducteur isolé n'est pas placé sur toute sa longueur dans un conduit, une goulotte ou une plinthe ou une huisserie, en matière isolante ou métallique, jusqu'à sa pénétration dans le matériel électrique qu'il alimente. Remarques : Présence de conducteurs électriques non protégés mécaniquement (Rez de chaussée - Cuisine)

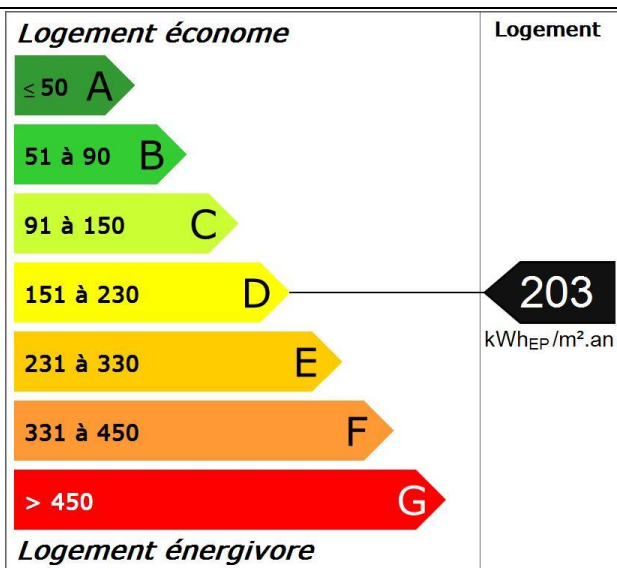
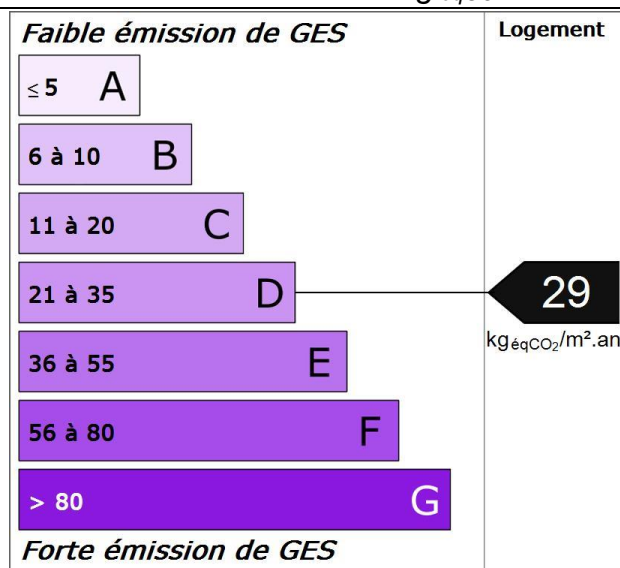
Consommations énergétiques (en énergie primaire) Pour le chauffage, la production d'eau chaude sanitaire et le refroidissement	Émissions de gaz à effet de serre (GES) Pour le chauffage, la production d'eau chaude sanitaire et le refroidissement
--	---

Consommation réelle : 203 kWh_{EP}/m².an
