Dossier Technique Immobilier

Numéro de dossier : 2019/04/25-01771D

Adresse : **35 BIS RUE RAYMOND PEYRES**

Rapport de mission de repérage des matériaux et produits contenant de l'amiante pour l'établissement du constat établi à l'occasion de la vente d'un immeuble bâti (listes A et B de l'annexe 13-9 du Code de la Santé publique)

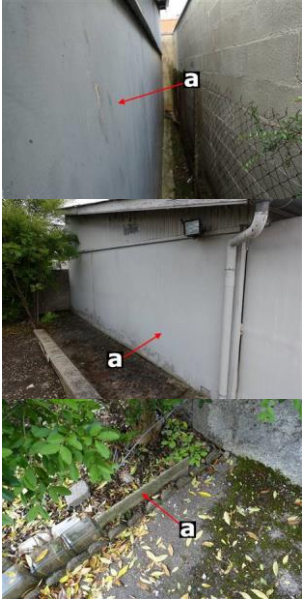
Localisation	Identifiant + Description	Conclusion (justification)	Etat de conservation** et préconisations*	Photo
Rez de chaussée - Garage	Identifiant: ZPSO-001 Description: Plaques fibres-ciment Liste selon annexe.13-9 du CSP : B	Présence d'amiante (sur jugement de l'opérateur)	Matériau non dégradé Résultat EP** Préconisation : Il est recommandé de réaliser une évaluation périodique. Recommandation : Voir les Mesures d'ordre général – Obligations réglementaires

Dossier n° 2019/04/25-01771D
Date de l'évaluation : 25/04/2019
Bâtiment / local ou zone homogène : Rez de chaussée - Garage
Identifiant Matériau : ZPSO-001
Matériau : Plaques fibres-ciment
Résultat EP : Il est recommandé de réaliser une évaluation périodique.

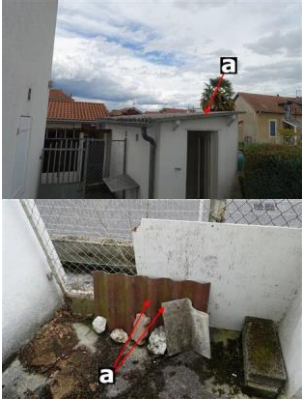
Rez de chaussée - Abris de jardin	Identifiant: ZPSO-002 Description: Plaques ondulées fibro-ciment Liste selon annexe.13-9 du CSP : B	Présence d'amiante (sur jugement de l'opérateur)	Matériau dégradé (étendue ponctuelle) Résultat EP** Préconisation : Il est recommandé de réaliser une évaluation périodique. Recommandation : Voir les Mesures d'ordre général – Obligations réglementaires

Dossier n° 2019/04/25-01771D
Date de l'évaluation : 25/04/2019
Bâtiment / local ou zone homogène : Rez de chaussée - Abris de jardin
Identifiant Matériau : ZPSO-002
Matériau : Plaques ondulées fibro-ciment
Résultat EP : Il est recommandé de réaliser une évaluation périodique.

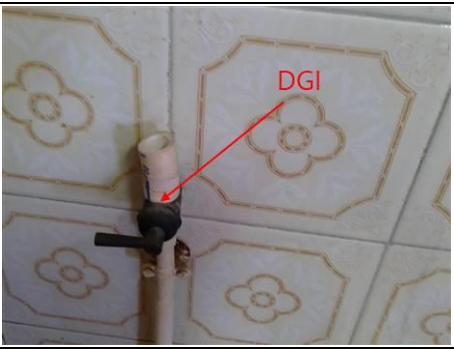
<p>Photo n° PhGaz001 8c : au moins un robinet de commande d'un appareil alimenté en gaz de réseau est muni d'un about portecaoutchouc non démontable (Cuisine) Le matériel n'est pas autorisé; Faire intervenir un installateur gaz qualifié afin de remplacer le matériel existant par du matériel autorisé</p>

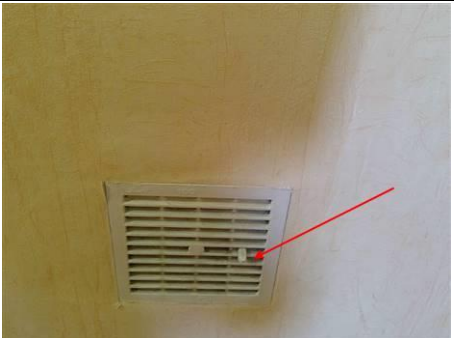
<p>Photo n° PhGaz002 19.8 : le dispositif de l'amenée d'air du local équipé ou prévu pour un appareil d'utilisation est obturable. (Cuisine) Présence d'un grille d'amenée d'air obturable; Remplacer la grille d'amenée d'air obturable par une grille d'amenée d'air non obturable</p>

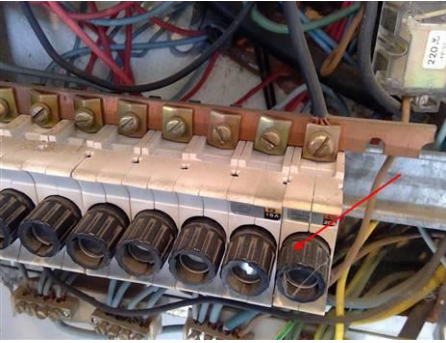
Photo PhEle001

Libellé de l'anomalie : B4.3 b Le type d'au moins un fusible ou un disjoncteur n'est plus autorisé (fusible à tabatière, à broches rechargeables, coupe-circuit à fusible de type industriel, disjoncteur réglable en courant protégeant des circuits terminaux).
Remarques : Présence de fusible(s) de type puits ; Faire intervenir un électricien qualifié afin de remplacer le(s) fusible(s) de type à broche(s) rechargeable(s) par des protections autorisées

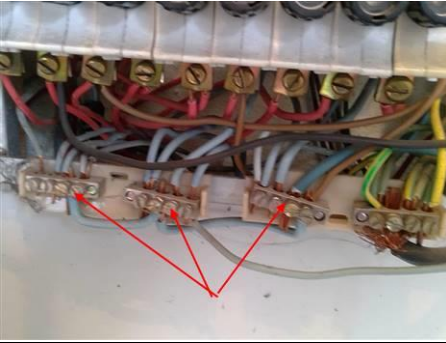
Photo PhEle002

Libellé de l'anomalie : B4.3 c Plusieurs circuits disposent d'un conducteur neutre commun dont les conducteurs ne sont pas correctement protégés contre les surintensités.
Remarques : Présence de conducteur(s) neutre(s) commun(s) à plusieurs circuits avec des conducteurs de phase non regroupés sous la même protection contre les surintensités ; Faire intervenir un électricien qualifié afin de regrouper les conducteurs de phase sous une même protection ou de supprimer le(s) conducteur(s) neutre(s) commun(s)
