DOSSIER DE DIAGNOSTICS TECHNIQUES

Référence : DELPECH 1456 21.05.19

Bien : **Maison individuelle Type 5 + Hangar**
Adresse : **60 impasse du 11 novembre 1918
31620 CÉPET**
Numéro de lot : **Non Communiqué**
Référence Cadastrale : **Non Communiquée**

DIAGNOSTIC DE PERFORMANCE ENERGETIQUE – Logement (6.1)

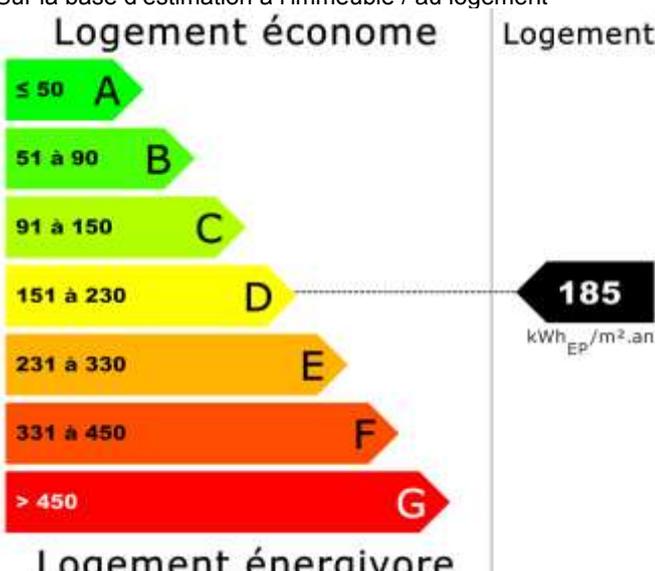
Consommations énergétiques (en énergie primaire) pour le chauffage, la production d'eau chaude sanitaire et le refroidissement	Emissions de gaz à effet de serre (GES) pour le chauffage, la production d'eau chaude sanitaire et le refroidissement
Consommation conventionnelle : 185 kWh_{EP}/m².an Sur la base d'estimation à l'immeuble / au logement*	Estimation des émissions : 9 kg_{eqCO2}/m².an

<p>Logement économe</p> <p>Logement</p> <p>Logement énergivore</p>

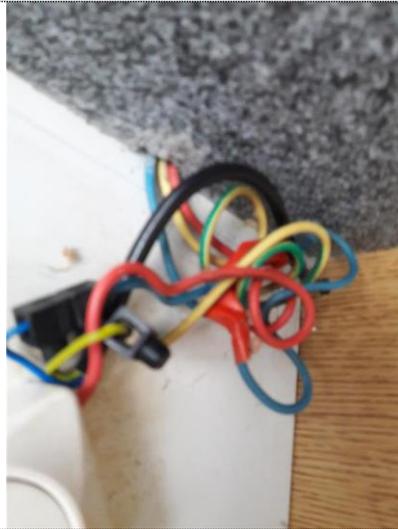
Point de contrôle N° B.7.3 d)

<u>Description :</u>	L'installation électrique comporte au moins une CONNEXION avec une partie active nue sous tension accessible.
<u>Observation(s)</u>	les dispositifs de CONNEXION (bornes, type « dominos », etc.) sont placés dans des boîtes de CONNEXION équipées de leur couvercle d'obturation ou dans des goulottes ou plinthes équipées de couvercles.

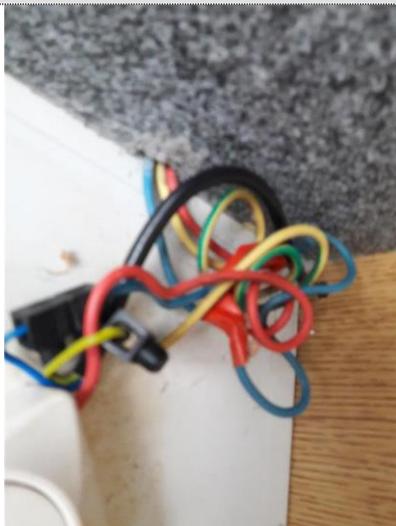
Point de contrôle N° B.8.3 e)

<u>Description :</u>	Au moins un CONDUCTEUR isolé n'est pas placé sur toute sa longueur dans un conduit, une goulotte, une plinthe ou une huisserie, en matière isolante ou métallique, jusqu'à sa pénétration dans le MATERIEL ELECTRIQUE qu'il alimente.
<u>Observation(s)</u>	Les CONDUCTEURS isolés sont placés sur toute leur longueur dans des conduits, goulottes, plinthes ou huisseries en matière isolante et ce, jusqu'à leur pénétration dans l'APPAREILLAGE, boîtes de CONNEXION, tableaux électriques et MATERIELS D'UTILISATION.
