SUD DIAGNOSTIC BATIMENT

Dossier Technique Immobilier

Numéro de dossier : 2017/05/11-00356D

Adresse : **65 ROUTE DE LOUEY**

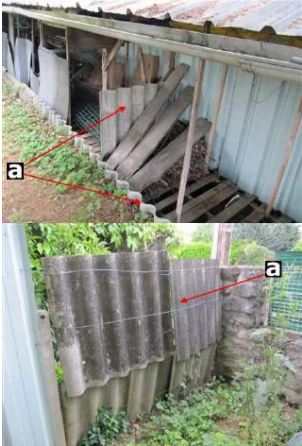
<p>Identifiant: 002</p> <p>Description: Plaques en fibres-ciment</p> <p>Liste selon annexe.13-9 du CSP: B</p>	Présence d'amiante (sur jugement de l'opérateur)	<p>Matériau dégradé (étendue ponctuelle)</p> <p>Résultat EP**</p> <p>Préconisation : Il est recommandé de réaliser une évaluation périodique.</p> <p>Recommandation : Voir les Mesures d'ordre général – Obligations réglementaires</p>

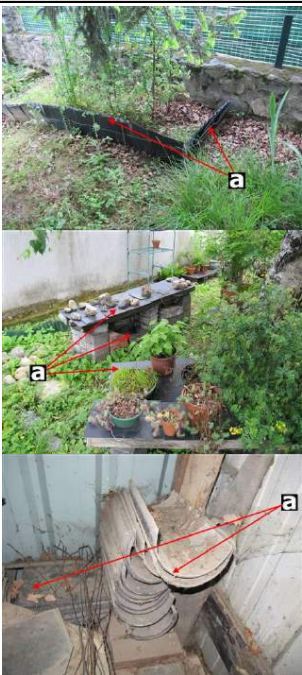
Localisation	Identifiant + Description	Conclusion (justification)	Etat de conservation** et préconisations*	Photo
	<p>Identifiant: 003 Description: Ardoises fibres-ciment Liste selon annexe.13-9 du CSP: B</p>	<p>Présence d'amiante (sur jugement de l'opérateur)</p>	<p>Matériau dégradé (étendue ponctuelle)</p> <p>Résultat EP**</p> <p>Préconisation : Il est recommandé de réaliser une évaluation périodique.</p> <p>Recommandation : Voir les Mesures d'ordre général – Obligations réglementaires</p>

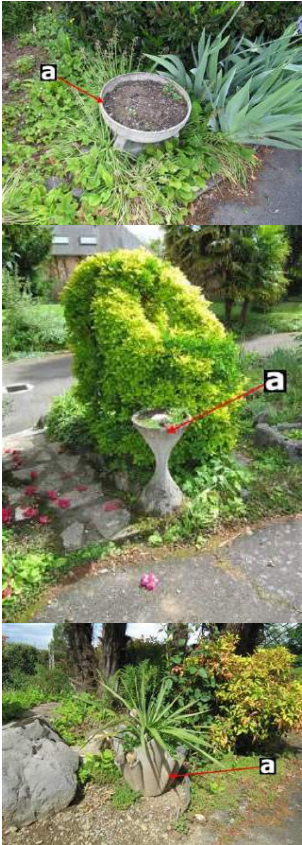
<p>Identifiant: 004 Description: Bacs à fleurs en fibro-ciment</p>	<p>Présence d'amiante (sur jugement de l'opérateur)</p>	<p>Matériau dégradé (étendue ponctuelle)</p> <p>Résultat EP**</p> <p>Préconisation : Il est recommandé de réaliser une évaluation périodique.</p> <p>Recommandation : Voir les Mesures d'ordre général – Obligations réglementaires</p>

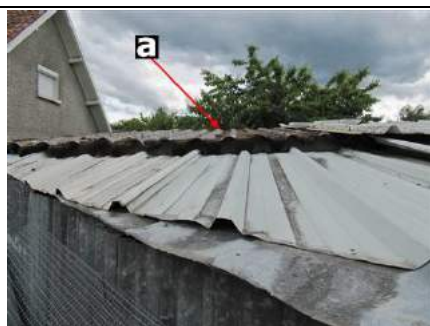
Localisation	Identifiant + Description	Conclusion (justification)	Etat de conservation** et préconisations*	Photo
Parties extérieures	<p>Identifiant: 001</p> <p>Description: Plaques en fibres-ciment</p> <p>Liste selon annexe.13-9 du CSP: B</p>	Présence d'amiante (sur jugement de l'opérateur)	<p>Matériau dégradé (étendue ponctuelle)</p> <p>Résultat EP**</p> <p>Préconisation : Il est recommandé de réaliser une évaluation périodique.</p> <p>Recommandation : Voir les Mesures d'ordre général – Obligations réglementaires</p>

Photo n° A001
Localisation : Parties extérieures
Ouvrage : Plaques ondulées
Partie d'ouvrage : Plaques en fibres-ciment
Description : Plaques en fibres-ciment
Localisation sur croquis : 001

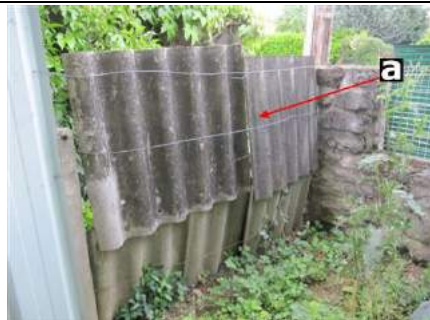
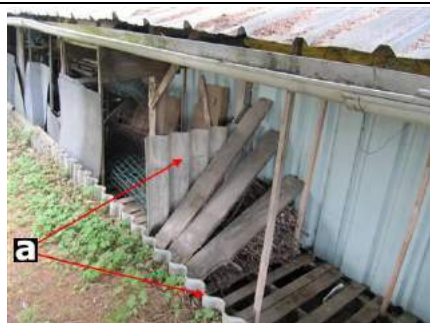
Photo n° A002
Localisation : Parties extérieures
Ouvrage : Plaques ondulées
Partie d'ouvrage : Plaques en fibres-ciment
Description : Plaques en fibres-ciment
Localisation sur croquis : 002

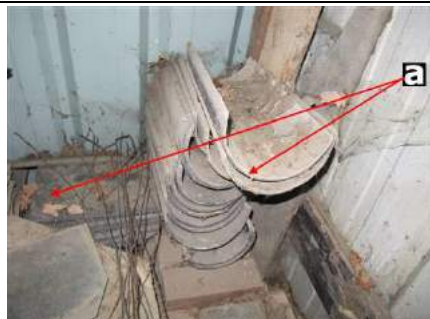
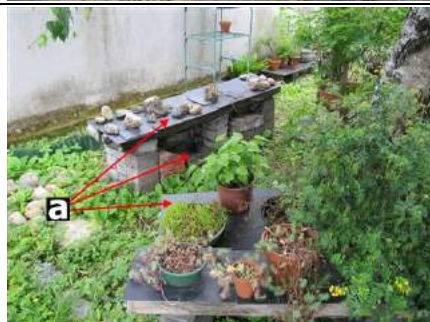
Photo n° A003
Localisation : Parties extérieures
Ouvrage : Ardoises
Partie d'ouvrage : Ardoises fibres-ciment
Description : Ardoises fibres-ciment
Localisation sur croquis : 003

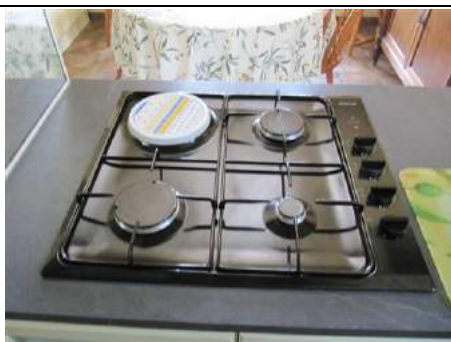
Photo n° Gaz001
Localisation : Cuisine
Table de cuisson BRANDT (Type : Non raccordé)
Localisation sur croquis : G1
