DOSSIER DE DIAGNOSTIC TECHNIQUE

Dossier n°: A16-0817

Date d'intervention : 01 août 2016

**738 route de Maraclé
64370 - MORLANNE**

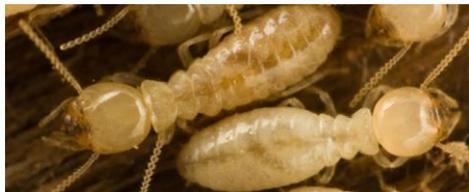
LES TERMITES

Insecte essentiellement souterrain, le termite vit en colonie allant jusqu'à plusieurs millions d'individus. Elle est organisée en castes selon la morphologie et la fonction de chaque individu, les ouvriers qui nourrissent la colonie, les soldats qui la défendent en particulier contre les fourmis, les nymphes, les reproducteurs primaires ailés (imago), les reproducteurs secondaires ou néoténique et le couple royal.

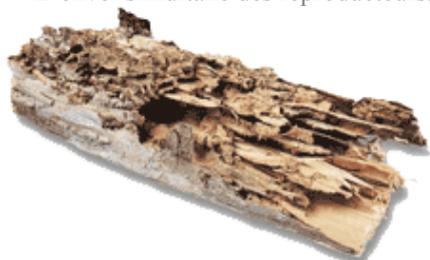
INDICES DE PRESENCE DE TERMITES SOUTERRAINS

- L'existence de vide sous une pellicule de bois sans sciure et tapissée d'un ciment
- Les cordonnets construits sur des matériaux durs,
- Les ponts en forme de stalactites ou de stalagmites,
- La présence de trous d'environ 2 mm sur les plafonds ou les murs,
- L'envol simultané des reproducteurs.

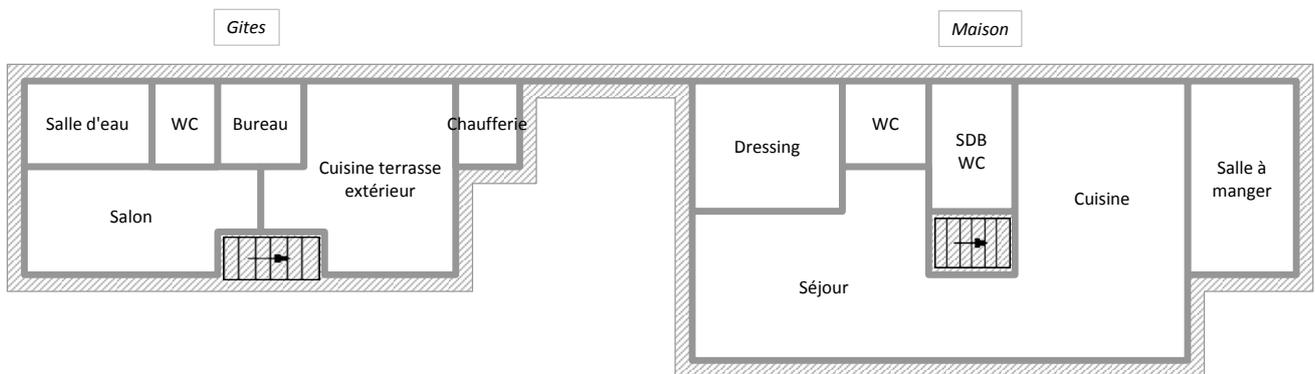
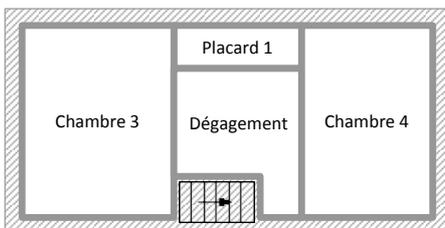
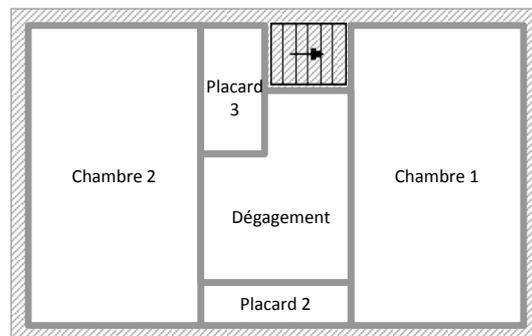
Schéma de repérage

Il a été repéré des matériaux et produits contenant de l'amiante.

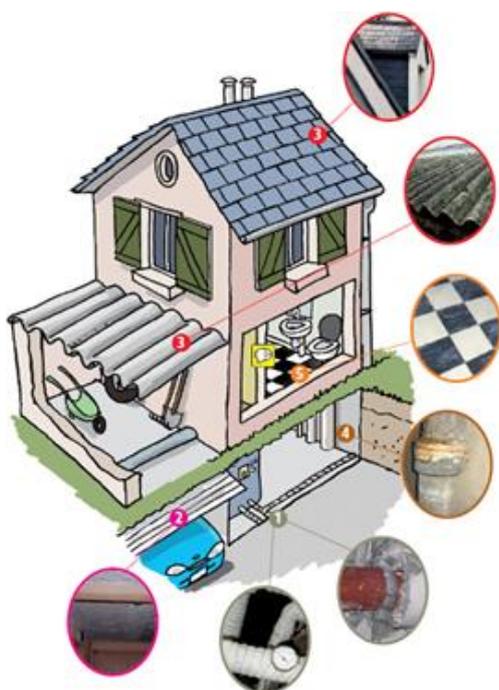
Les matériaux les plus rencontrés dans les logements

Matériaux et produits contenant de l'amiante les plus rencontrés dans les logements	Aspect	Localisation
Calorifugeage : enveloppe isolante de canalisations 1	Diverses formes : bourrelets, tresses, coquilles... Souvent protégé par un autre matériau éventuellement non amiante : tissu, plâtre, tôle...	Équipement de chauffage et d'eau chaude sanitaire et tuyauteries (principalement dans les sous-sols et les garages)
Flocage : matériau d'isolation par projection 2	Fibreux, duveteux ou velouté Différentes couleurs (gris, blanc, bleu...)	Conduits de ventilation ou de chauffage, plafonds, parois (principalement dans les sous-sols et garages)
Amiante-ciment en plaques 3	Plaques ondulées ou planes, de couleur grise Ardoises de couleur grise en toiture Ardoises ou bardage en façade de toutes couleurs	Toitures (garage, abri de jardin, maison, immeuble) ou bardages de façade Panneaux intérieurs de façade légère Panneaux de protection contre l'humidité des murs (sous-sols)

Amiante-ciment en tubes ou conduits 4	Tuyaux d'aspect rugueux gris	Canalisations de descente des eaux pluviales ou usées, gaines de ventilation, conduits de vide-ordures
Dalles vinylo-amiante 5	Revêtements de sols en dalles, généralement de 30 cm de côté (toutes couleurs, unies ou marbrées)	Sols des logements (salles de bains, toilettes, cuisines mais également séjours et chambres) et des parties communes

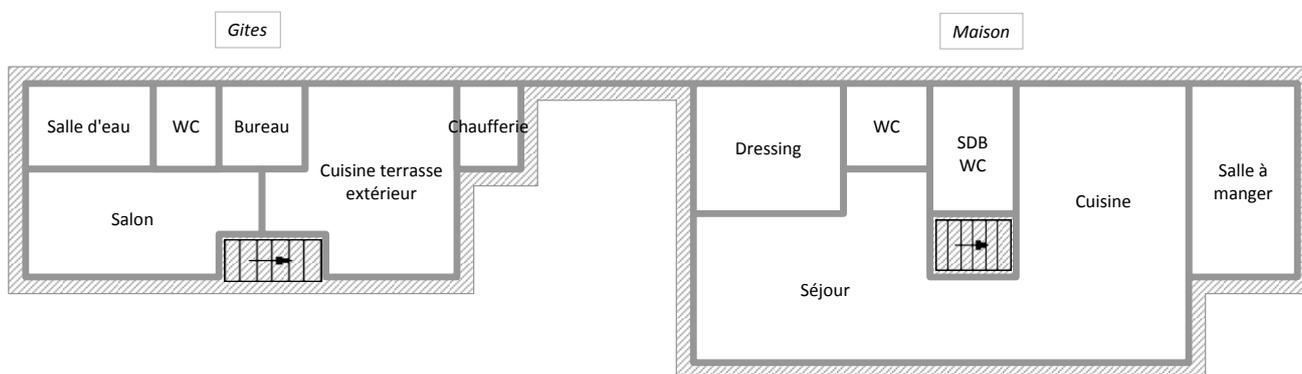
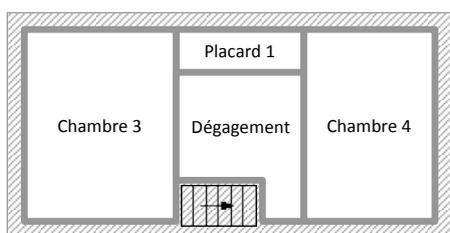
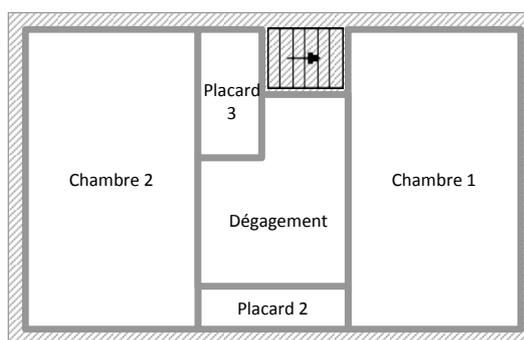
Croquis

Le constat des risques d'exposition au plomb n'a pas révélé la présence de revêtements contenant du plomb.

A l'intérieur de chaque pièce, les éléments unitaires sont repérés (face, gauche, droite...) dans le sens des aiguilles d'une montre. Si plusieurs entrées existent, celle retenue est définie précisément : gauche, centre, droite, idem si plusieurs fenêtres existent dans la même pièce.

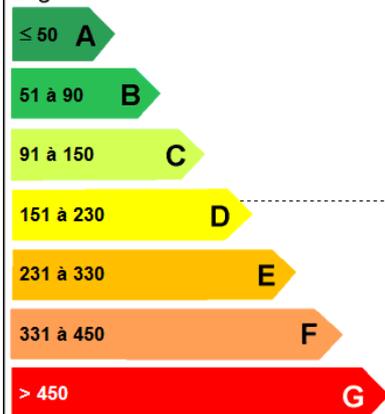
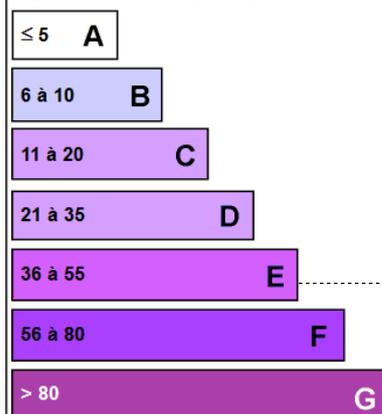
165
kWh_{EP}/m².an

49
kg_{eq}CO₂/m².an

Mesures d'amélioration	Commentaires	Crédit d'impôt
Installation PAC	Installation d'une pompe à chaleur en chauffage central. Vérifiez la possibilité de mettre en place une pompe à chaleur. L'installation d'une pompe à chaleur nécessite d'avoir un très bon niveau d'isolation globale du bâtiment et est l'affaire d'un professionnel qualifié.	cf An.1
ECS solaire individuelle	Installation d'un système solaire individuel pour l'eau chaude sanitaire.	cf An.1
Remplacement fenêtres, VMC Hygro B	Remplacement des fenêtres existantes par des fenêtres métallique avec rupture de pont thermique en double-vitrage peu émissif. Mise en place d'un système de ventilation mécanique VMC Hygro B. Dans les pièces de vie (chambres, séjour, ...) les fenêtres seront équipées d'entrées d'air de type Hygro B. Mise en place de bouches d'extraction de ventilation de type Hygro B dans la CU, WC et SDB.	cf An.1
