# VOTRE DOSSIER DE DIAGNOSTICS TECHNIQUES

**D0181003**

Bien immobilier expertisé : **33 RUE BEAU SOLEIL  
64420 SOUMOULOU**

Visite effectuée le : **02/01/2019**  
Nature / état de l'immeuble : **Habitation**

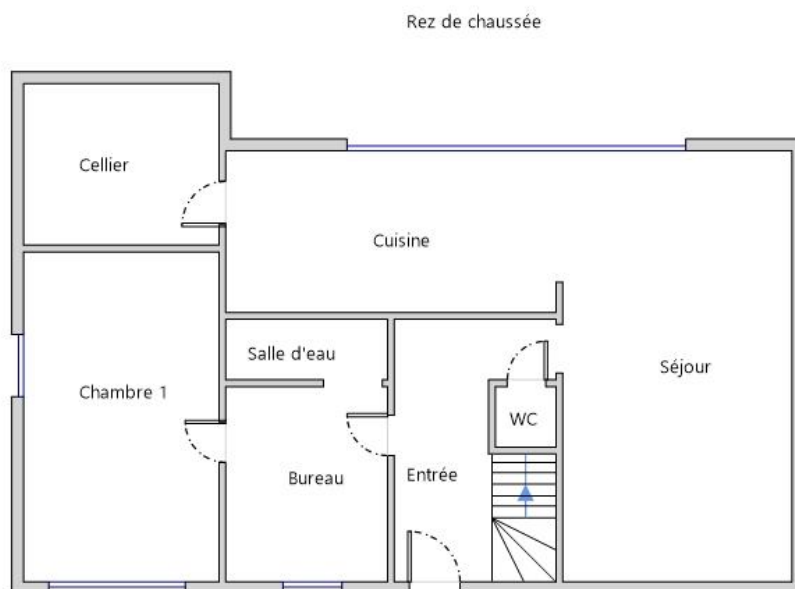
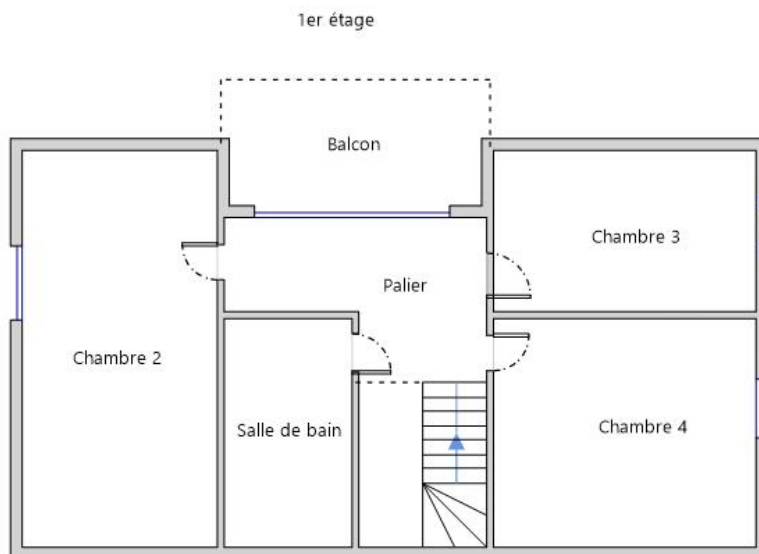
## 4 - CROQUIS DU REPERAGE

**Planche (croquis) de repérage technique effectué par le cabinet : ALLODIAGNOSTIC, auteur : Adrien BOHN  
Dossier n° D0181003  
Adresse du bien : 33 RUE BEAU SOLEIL 64420 SOUMOULOU**

**Planche (croquis) de repérage technique effectué par le cabinet : ALLODIAGNOSTIC, auteur : Adrien BOHN**  
**Dossier n° D0181003**  
**Adresse du bien : 33 RUE BEAU SOLEIL 64420 SOUMOULOU**

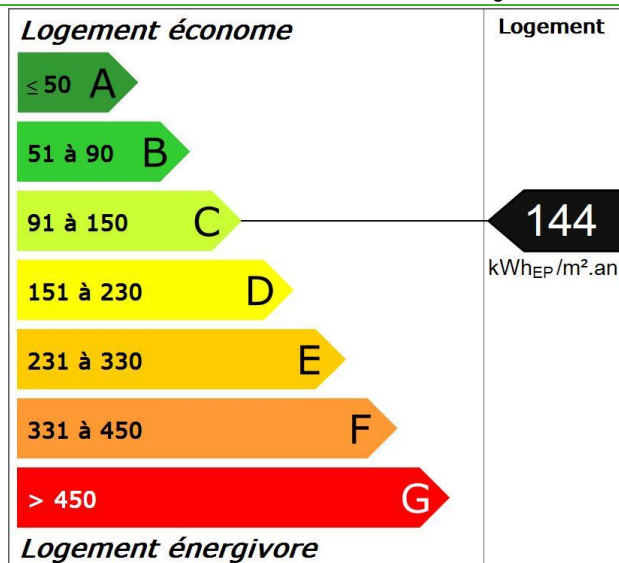
Pour le chauffage, la production d'eau chaude sanitaire et le refroidissement

Consommation conventionnelle : 144 kWh<sub>EP</sub>/m<sup>2</sup>.an  
sur la base d'estimations à l'immeuble / au logement

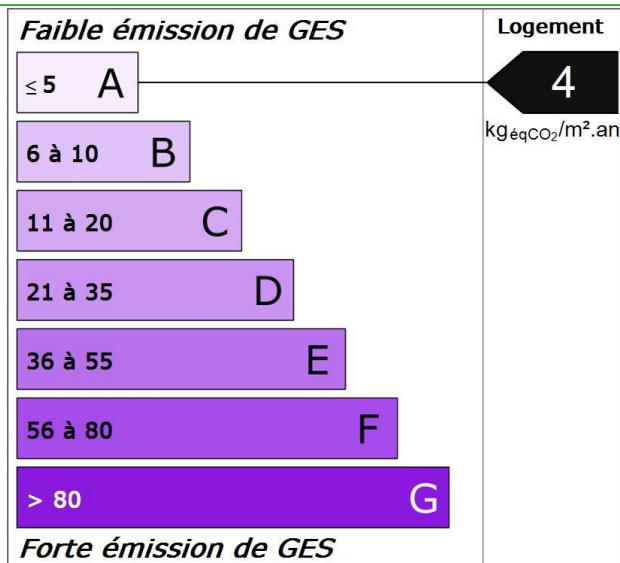
### Émissions de gaz à effet de serre

Pour le chauffage, la production d'eau chaude sanitaire et le refroidissement

Estimation des émissions : 4 kg<sub>éqCO<sub>2</sub></sub>/m<sup>2</sup>.an
