Dossier N° 2017-09-15636

Dossier de Diagnostic Technique

Vente

**Maison Coudache
79 rue de la Gare
65200 MONTGAILLARD**

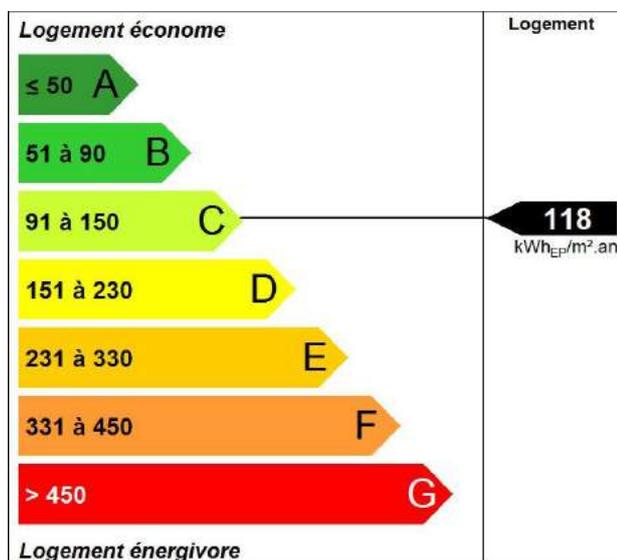
pour le chauffage, la production d'eau chaude sanitaire et le refroidissement

Consommation réelle : 118 kWh_{EP}/m².an

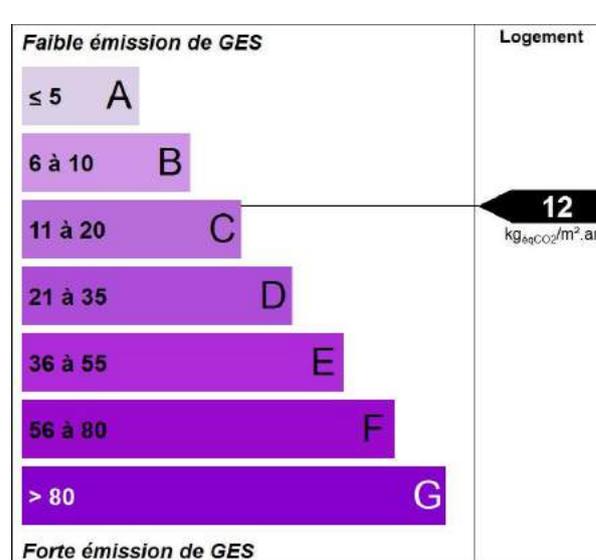
pour le chauffage, la production d'eau chaude sanitaire et le refroidissement

Estimation des émissions : 12 kg_{éqCO₂}/m².an
