VOTRE DOSSIER DE DIAGNOSTICS TECHNIQUES

Transaction

926571

Bien immobilier expertisé : **54 RUE VICTOR CAZENEUVE
31600 SEYSSES**

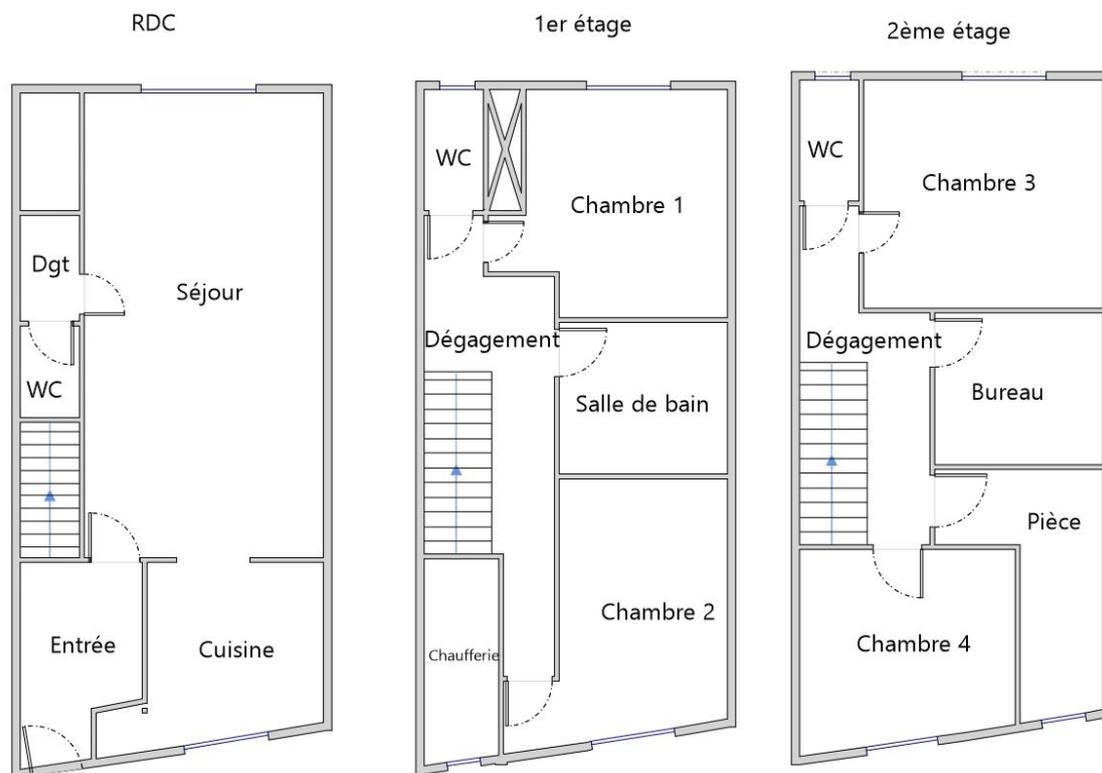
4 - CROQUIS DU REPERAGE

Planche (croquis) de repérage technique effectué par le cabinet : ALLODIAGNOSTIC, auteur : Jean-Brice PIGAL
Dossier n° 926571 du
Adresse du bien : 54 RUE VICTOR CAZENEUVE 31600 SEYSSES

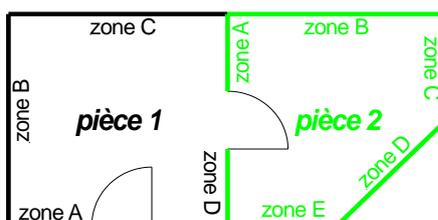
Chaque local visté et reproduit sur le croquis, est divisé en « zones de diagnostic » : à chaque zone est attribuée arbitrairement une lettre (A, B, C...).

La « zone A » comprend toutes les unités de diagnostic présentes sur le mur par lequel l’expert a pénétré dans la pièce, et ainsi de suite. Vous trouverez une illustration de ce principe de dénomination sur le croquis ci-dessous :
