## Résumé de l'expertise n° 15/ECODIAG/0438

Adresse : ..... **747 chemin de Lucas**

Commune : ..... **40320 PHILONDEX**

Périmètre de repérage : ... **Maison R+1, combles, abri**

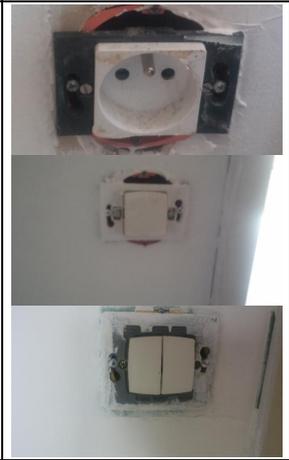
<p>B7.3 a</p>	<p>Des enveloppes de matériels sont manquantes ou détériorées. Remarques : Présence de matériel électrique en place dont l'enveloppe n'est pas en place ou présente des détériorations; - grande maison: manque cache prise séjour;cellier - petite maison: ;manque cache interrupteur salle d'eau; Faire intervenir un électricien qualifié afin de remplacer les matériels présentant des détériorations</p>

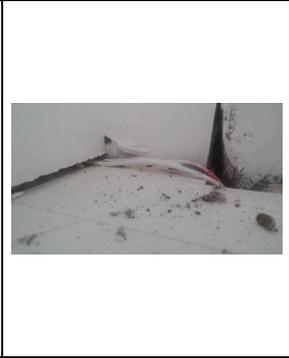
<p>B7.3 c1</p>	<p>Des conducteurs isolés ne sont pas placés dans des conduits, goulottes ou plinthes en matière isolante jusqu'à leur pénétration dans le matériel électrique qu'ils alimentent. Remarques : Présence de conducteurs électriques non protégés mécaniquement; - grande maison : fil nu sans gaine ou goulotte au dessus poutre Faire intervenir un électricien qualifié afin d'installer des protections mécanique sur les conducteurs non protégés</p>

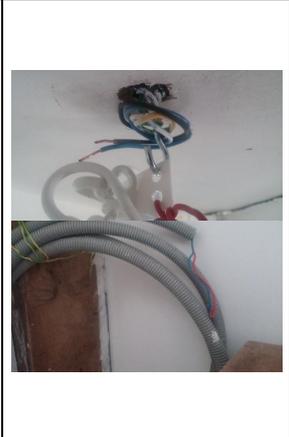
<p>B7.3 c2</p>	<p>Des conducteurs nus et/ou des parties accessibles ne sont pas alimentés sous une tension inférieure ou égale 25 V a.c. ou inférieure ou égale 50 V d.c. et à partir d'une source TBTS. Remarques : Présence de parties actives accessibles alimentés par une tension &gt;25 VAC (Courant Alternatif), ou &gt;50 VDC (Courant Continu) ou non TBTS (Très Basse Tension de Sécurité); Faire intervenir un électricien qualifié afin de supprimer le(s) risque(s) de contact avec les parties actives - cellier petite maison fil nu sans domino - point lumineux séjour grande maison, fil nu sans domino</p>

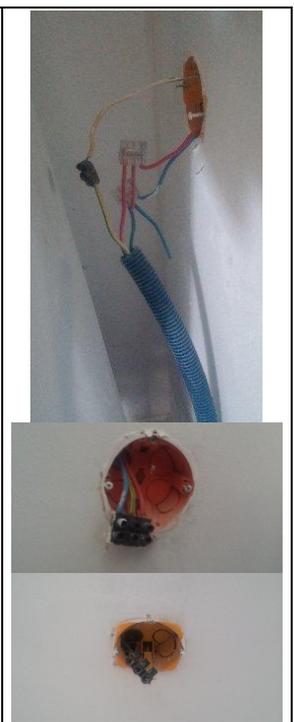
<p>B7.3 d</p>	<p>L'installation électrique comporte des connexions dont les parties actives nues sous tension sont accessibles.                  Remarques : Présence de connexion de matériel électrique présentant des parties actives nues sous tension;                  - petite maison: boîte connexion chambre 2 et cellier                  - grande maison : cellier                  Faire intervenir un électricien qualifié afin de remplacer les matériels présentant des parties actives nues sous tension</p>

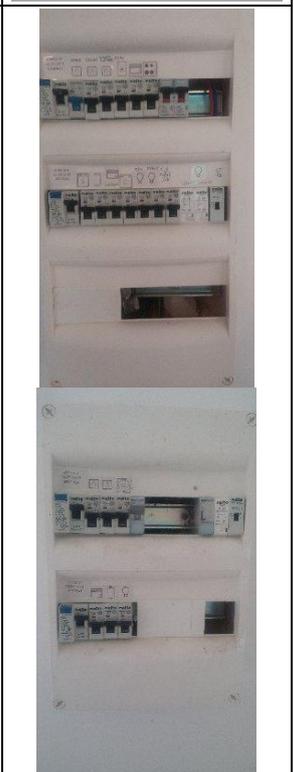
<p>B7.3 e</p>	<p>L'installation électrique comporte des dispositifs de protection dont les parties actives nues sous tension sont accessibles.                  Remarques : Présence de dispositif de protection de matériel électrique présentant des parties actives nues sous tension : manque cache dans les tableaux électriques                  Faire intervenir un électricien qualifié afin de remplacer les matériels présentant des parties actives nues sous tension</p>

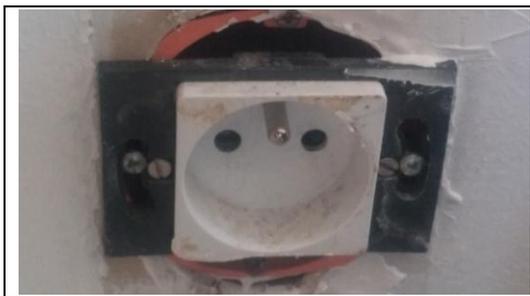
<p><b>Anomalie</b>                  Libellé de l'anomalie : B7.3 a Des enveloppes de matériels sont manquantes ou détériorées.                  Commentaire : Présence de matériel électrique en place dont l'enveloppe n'est pas en place ou présente des détériorations;                  - grande maison: manque cache prise séjour;cellier                  - petite maison: ;manque cache interrupteur salle d'eau;                  Faire intervenir un électricien qualifié afin de remplacer les matériels présentant des détériorations</p>

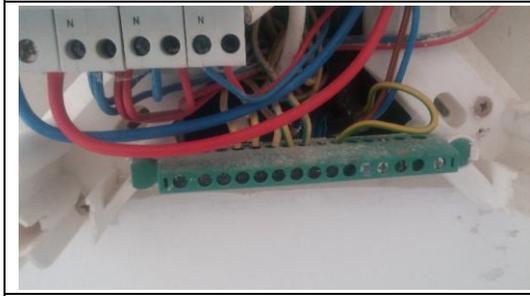
<p><b>Anomalie</b>                  Libellé de l'anomalie : B3.3.5 a Il n'existe pas de conducteur principal de protection.                  Commentaire : Présence du conducteur principal de protection sur le tableau de la grande maison, mais absence de conducteur principal de protection dans le tableau de la petite maison;                  Faire intervenir un électricien qualifié afin d'installer un conducteur principal de protection</p>

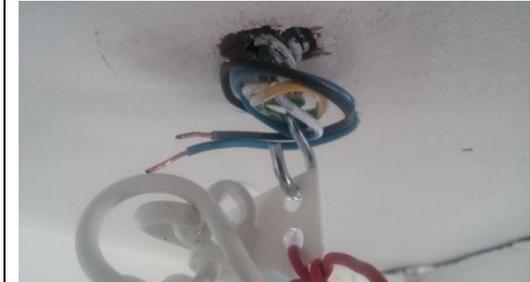
<p><b>Anomalie</b>                  Libellé de l'anomalie : B7.3 c2 Des conducteurs nus et/ou des parties accessibles ne sont pas alimentés sous une tension inférieure ou égale 25 V a.c. ou inférieure ou égale 50 V d.c. et à partir d'une source TBTS.                  Commentaire : Présence de parties actives accessibles alimentés par une tension &gt;25 VAC (Courant Alternatif), ou &gt;50 VDC (Courant Continu) ou non TBTS (Très Basse Tension de Sécurité); Faire intervenir un électricien qualifié afin de supprimer le(s) risque(s) de contact avec les parties actives                  - cellier petite maison fil nu sans domino                  - point lumineux séjour grande maison, fil nu sans domino</p>

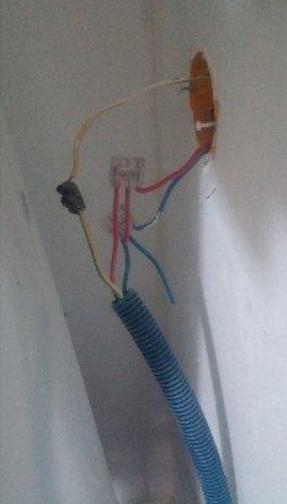
<p>Anomalie                  Libellé de l'anomalie : B7.3 d L'installation électrique comporte des connexions dont les parties actives nues sous tension sont accessibles.                  Commentaire : Présence de connexion de matériel électrique présentant des parties actives nues sous tension;                  - petite maison: boite connexion chambre 2 et cellier                  - grande maison : cellier                  Faire intervenir un électricien qualifié afin de remplacer les matériels présentant des parties actives nues sous tension</p>

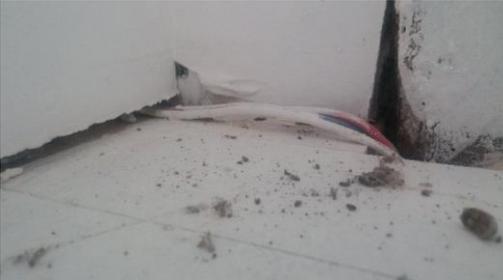
<p>Anomalie                  Libellé de l'anomalie : B7.3 c1 Des conducteurs isolés ne sont pas placés dans des conduits, goulottes ou plinthes en matière isolante jusqu'à leur pénétration dans le matériel électrique qu'ils alimentent.                  Commentaire : Présence de conducteurs électriques non protégés mécaniquement;                  - grande maison : fil nu sans gaine ou goulotte au dessus poutre                  Faire intervenir un électricien qualifié afin d'installer des protections mécanique sur les conducteurs non protégés</p>

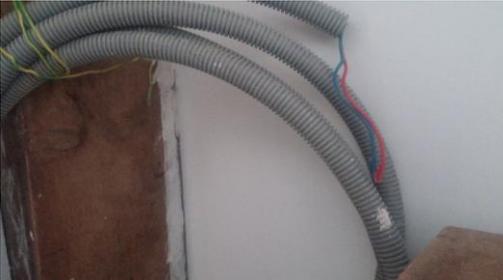
<p>Anomalie                  Libellé de l'anomalie : B7.3 c2 Des conducteurs nus et/ou des parties accessibles ne sont pas alimentés sous une tension inférieure ou égale 25 V a.c. ou inférieure ou égale 50 V d.c. et à partir d'une source TBTS.                  Commentaire : Présence de parties actives accessibles alimentés par une tension &gt;25 VAC (Courant Alternatif), ou &gt;50 VDC (Courant Continu) ou non TBTS (Très Basse Tension de Sécurité); Faire intervenir un électricien qualifié afin de supprimer le(s) risque(s) de contact avec les parties actives                  - cellier petite maison fil nu sans domino                  - point lumineux séjour grande maison, fil nu sans domino</p>

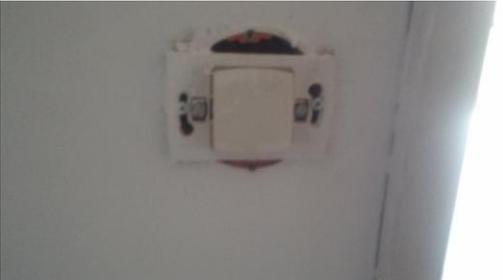
<p>Anomalie                  Libellé de l'anomalie : B7.3 a Des enveloppes de matériels sont manquantes ou détériorées.                  Commentaire : Présence de matériel électrique en place dont l'enveloppe n'est pas en place ou présente des détériorations;                  - grande maison: manque cache prise séjour;cellier                  - petite maison: ;manque cache interrupteur salle d'eau;                  Faire intervenir un électricien qualifié afin de remplacer les matériels présentant des détériorations</p>

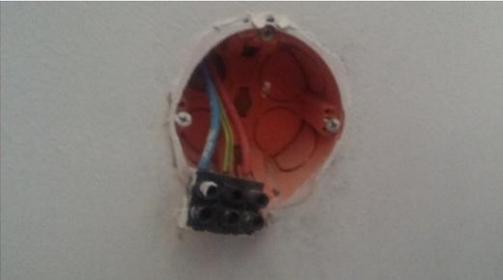
<p>Anomalie                  Libellé de l'anomalie : B7.3 d L'installation électrique comporte des connexions dont les parties actives nues sous tension sont accessibles.                  Commentaire : Présence de connexion de matériel électrique présentant des parties actives nues sous tension;                  - petite maison: boite connexion chambre 2 et cellier                  Faire intervenir un électricien qualifié afin de remplacer les matériels présentant des parties actives nues sous tension</p>

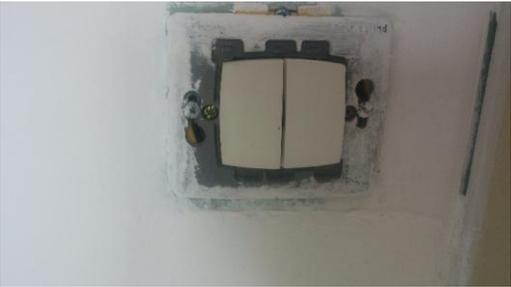
<p>Anomalie                  Libellé de l'anomalie : B7.3 a Des enveloppes de matériels sont manquantes ou détériorées.                  Commentaire : Présence de matériel électrique en place dont l'enveloppe n'est pas en place ou présente des détériorations;                  - grande maison: manque cache prise séjour;cellier                  - petite maison: ;manque cache interrupteur salle d'eau;                  Faire intervenir un électricien qualifié afin de remplacer les matériels présentant des détériorations</p>

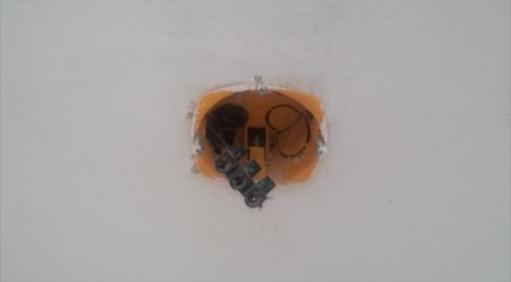
<p>Anomalie                  Libellé de l'anomalie : B7.3 d L'installation électrique comporte des connexions dont les parties actives nues sous tension sont accessibles.                  Commentaire : Présence de connexion de matériel électrique présentant des parties actives nues sous tension;                  - petite maison: boite connexion chambre 2 et cellier                  Faire intervenir un électricien qualifié afin de remplacer les matériels présentant des parties actives nues sous tension</p>

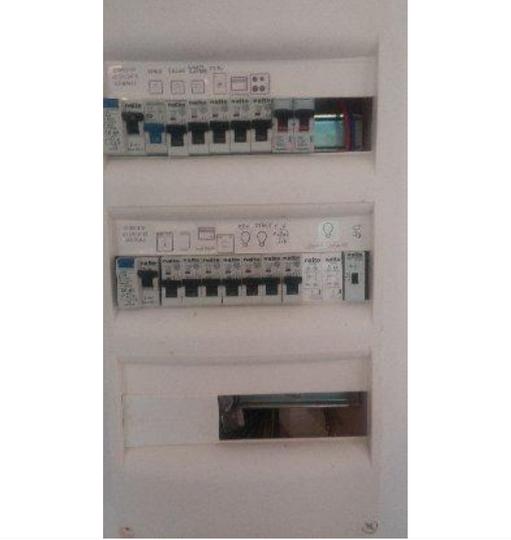
<p>Anomalie                  Libellé de l'anomalie : B7.3 e L'installation électrique comporte des dispositifs de protection dont les parties actives nues sous tension sont accessibles.                  Commentaire : Présence de dispositif de protection de matériel électrique présentant des parties actives nues sous tension : manque cache dans les tableaux électriques                  Faire intervenir un électricien qualifié afin de remplacer les matériels présentant des parties actives nues sous tension</p>

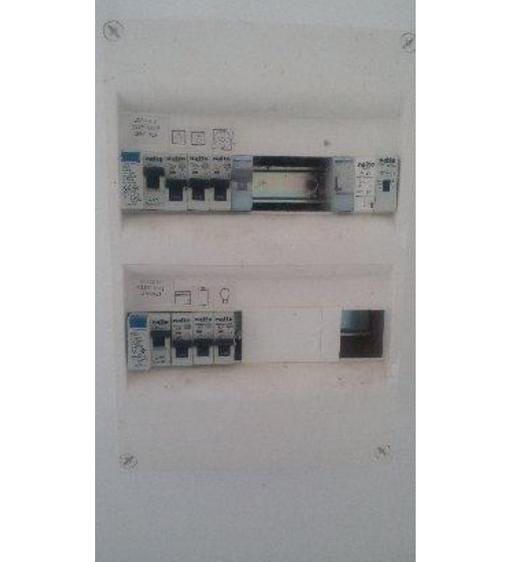
<p>Anomalie                  Libellé de l'anomalie : B7.3 e L'installation électrique comporte des dispositifs de protection dont les parties actives nues sous tension sont accessibles.                  Commentaire : Présence de dispositif de protection de matériel électrique présentant des parties actives nues sous tension : manque cache dans les tableaux électriques                  Faire intervenir un électricien qualifié afin de remplacer les matériels présentant des parties actives nues sous tension</p>
