Dossier Technique Immobilier

Numéro de dossier : 2018-02-0203 G
Date du repérage : 05/03/2018

Adresse :**12 RUE CRAVERIE**

Commune :**64300 ORTHEZ**

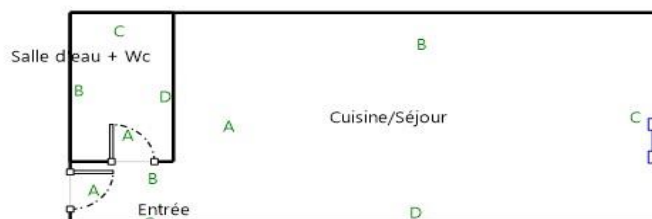
1er Etage

Parties de l'immeuble bâties visitées	Superficie habitable	Surface au sol	Commentaires
1er étage - Entrée	1,24	1,24	
1er étage - Salle d'eau + Wc	4,18	4,23	
1er étage - Cuisine/Séjour	20,78	20,78

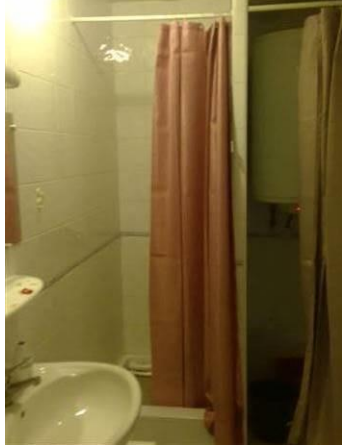
Localisation	Description	Photo
1er étage - Salle d'eau + Wc	Sol : Carrelage Mur A, B, C, D : Faience Plafond : Peinture Porte A : Bois et Peinture

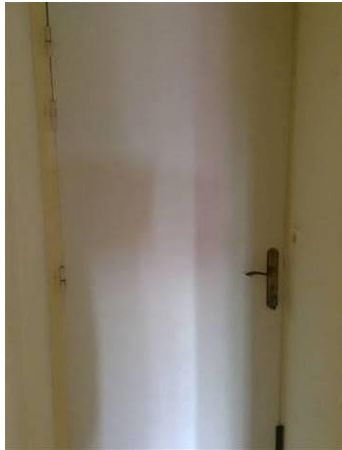
1er étage - Entrée	Sol : plastique (lino) Mur A, B, C : Peinture Plafond : Peinture Plinthes : Faience Porte A : Bois et Peinture

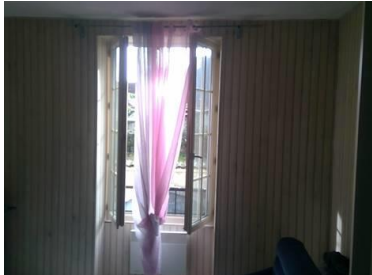
1er étage - Cuisine/Séjour	Sol : plastique (lino) Mur A, B : peinture et faience Mur C, D : Lambris bois et Peinture Plafond : Peinture Fenêtre C : PVC Volet C : Bois et Peinture

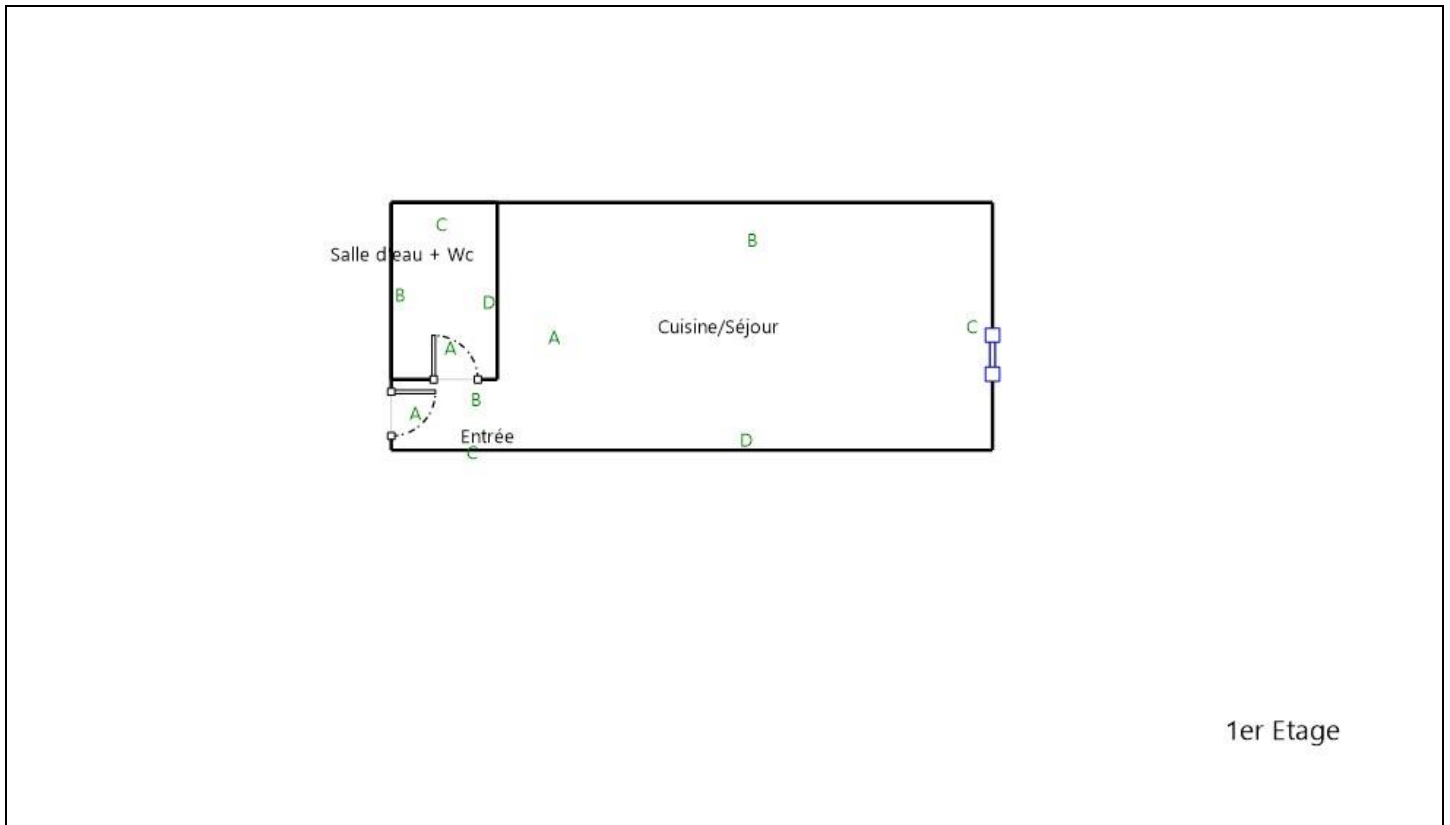
7.1 - Annexe - Schéma de repérage

1.1. Dans le cadre de mission décrit à l'article 3.2, il n'a pas été repéré de matériaux ou produits contenant de l'amiante.

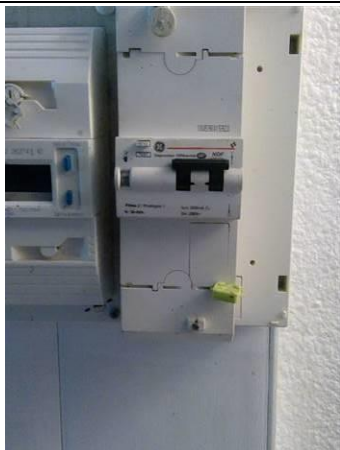
Photo AGCP

Photo du Compteur électrique
 	Photo Tableau de repartition
 	Photo Valeur de la résistance de terre
