# Dossier Technique Immobilier

Numéro de dossier : 2018-02-0203 H

Adresse : ..... **12 RUE CRAVERIE**

Commune : ..... **64300 ORTHEZ**

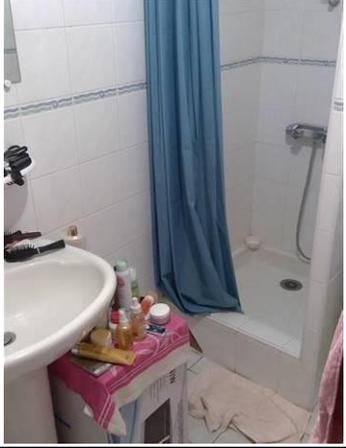
**1er étage - Salle d'eau + Wc**

Localisation	Description	Photo
1er étage - Salle d'eau + Wc	Sol : Carrelage Mur A, B, C, D : Faïence Plafond : peinture Porte d'entrée A : Bois et Peinture

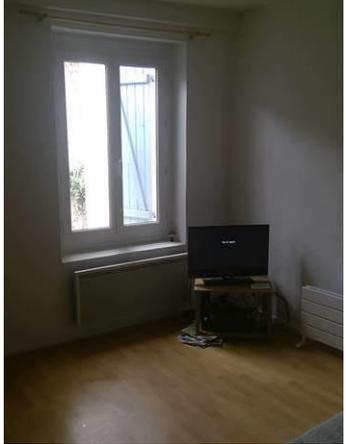
1er étage - Séjour avec coin cuisine	Sol : Parquet bois Plinthes : Bois et Peinture Mur A, B, C, D : Peinture Plafond : Peinture Porte d'entrée A : Bois et Peinture Fenêtre D : PVC Volet D : Bois et Peinture

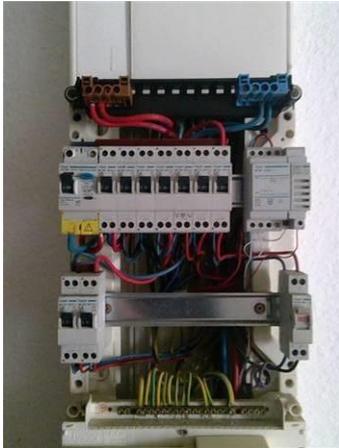
Photo Tableau de répartition

Domaines	Anomalies
3. Dispositif de protection contre les surintensités adapté à la section des conducteurs, sur chaque circuit	Le courant assigné de l'interrupteur différentiel placé en aval du disjoncteur de branchement n'est pas adapté.
