# Dossier Technique Immobilier

Numéro de dossier : 2018-02-0203 A  
Date du repérage : 05/03/2018

Adresse : ..... **10 RUE CRAVERIE**

Commune : ..... **64300 ORTHEZ**

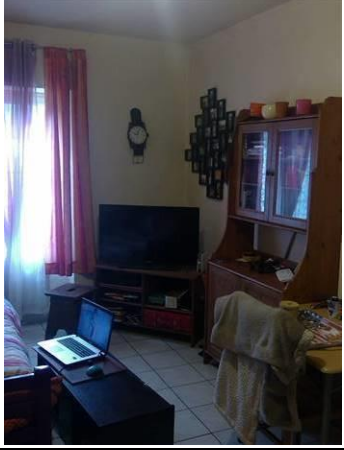
Localisation	Description	Photo
Rez de chaussée - Séjour avec coin cuisine	Sol : Carrelage Plinthes : Faïence Mur A, B, C, D : Peinture Plafond : Peinture Porte d'entrée A : Bois et Peinture Fenêtre B : PVC Volet B : Bois et Peinture

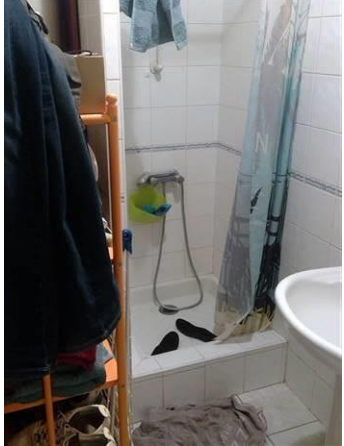
Rez de chaussée - Salle d'eau + Wc	Sol : Carrelage Mur A, B, C, D : Faïence Plafond : peinture Porte d'entrée A : Bois et Peinture

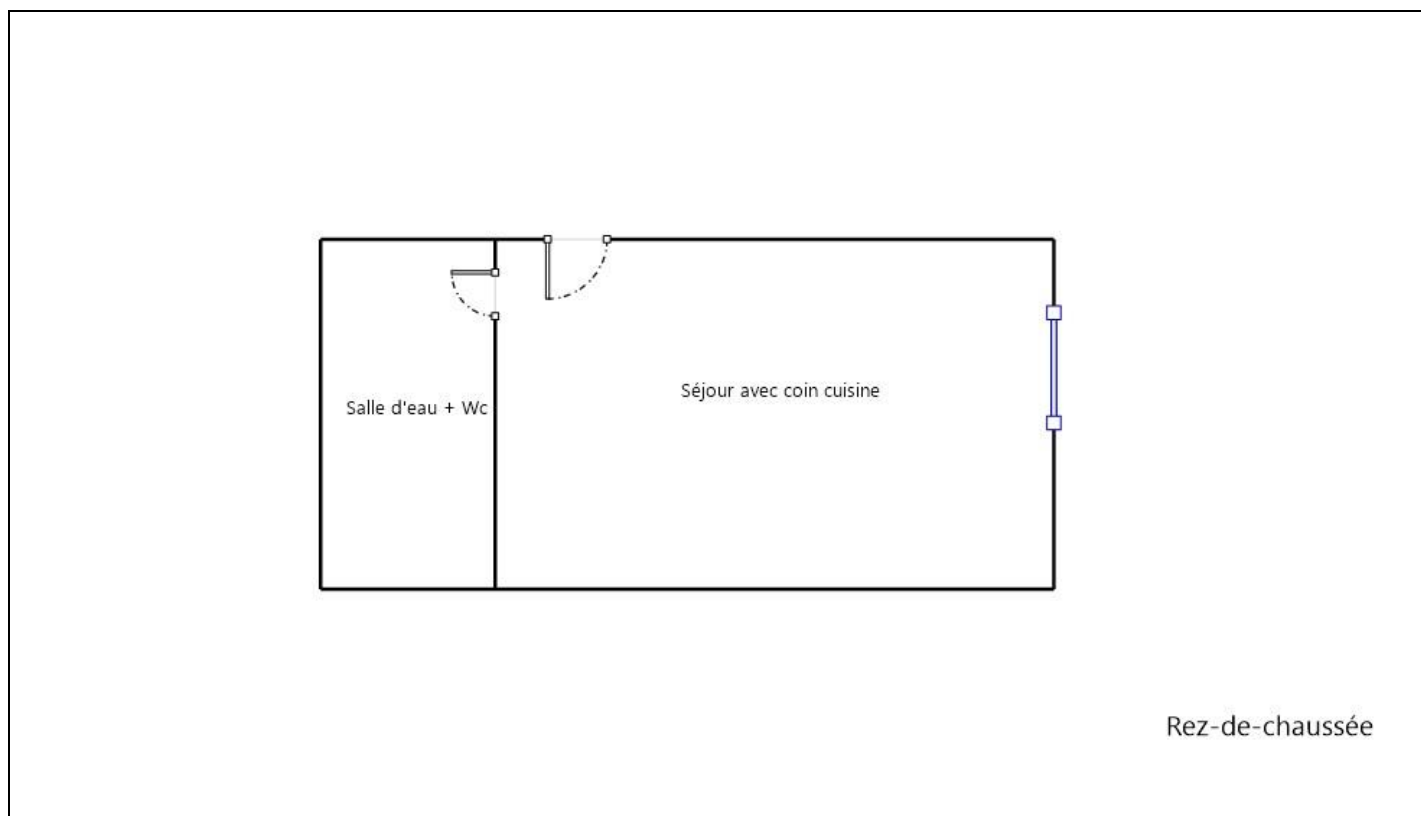
7.1 - Annexe - Schéma de repérage

Présence d'amiante	 	Dalles de faux-plafond	Nom du propriétaire : <b>Madame HARMAND Corinne</b> Adresse du bien : <b>10 RUE CRAVERIE</b> <b>64300</b> <b>ORTHEZ</b>
 	Dépôt de Matériaux contenant de l'amiante	 	Matériau ou produit sur lequel un doute persiste

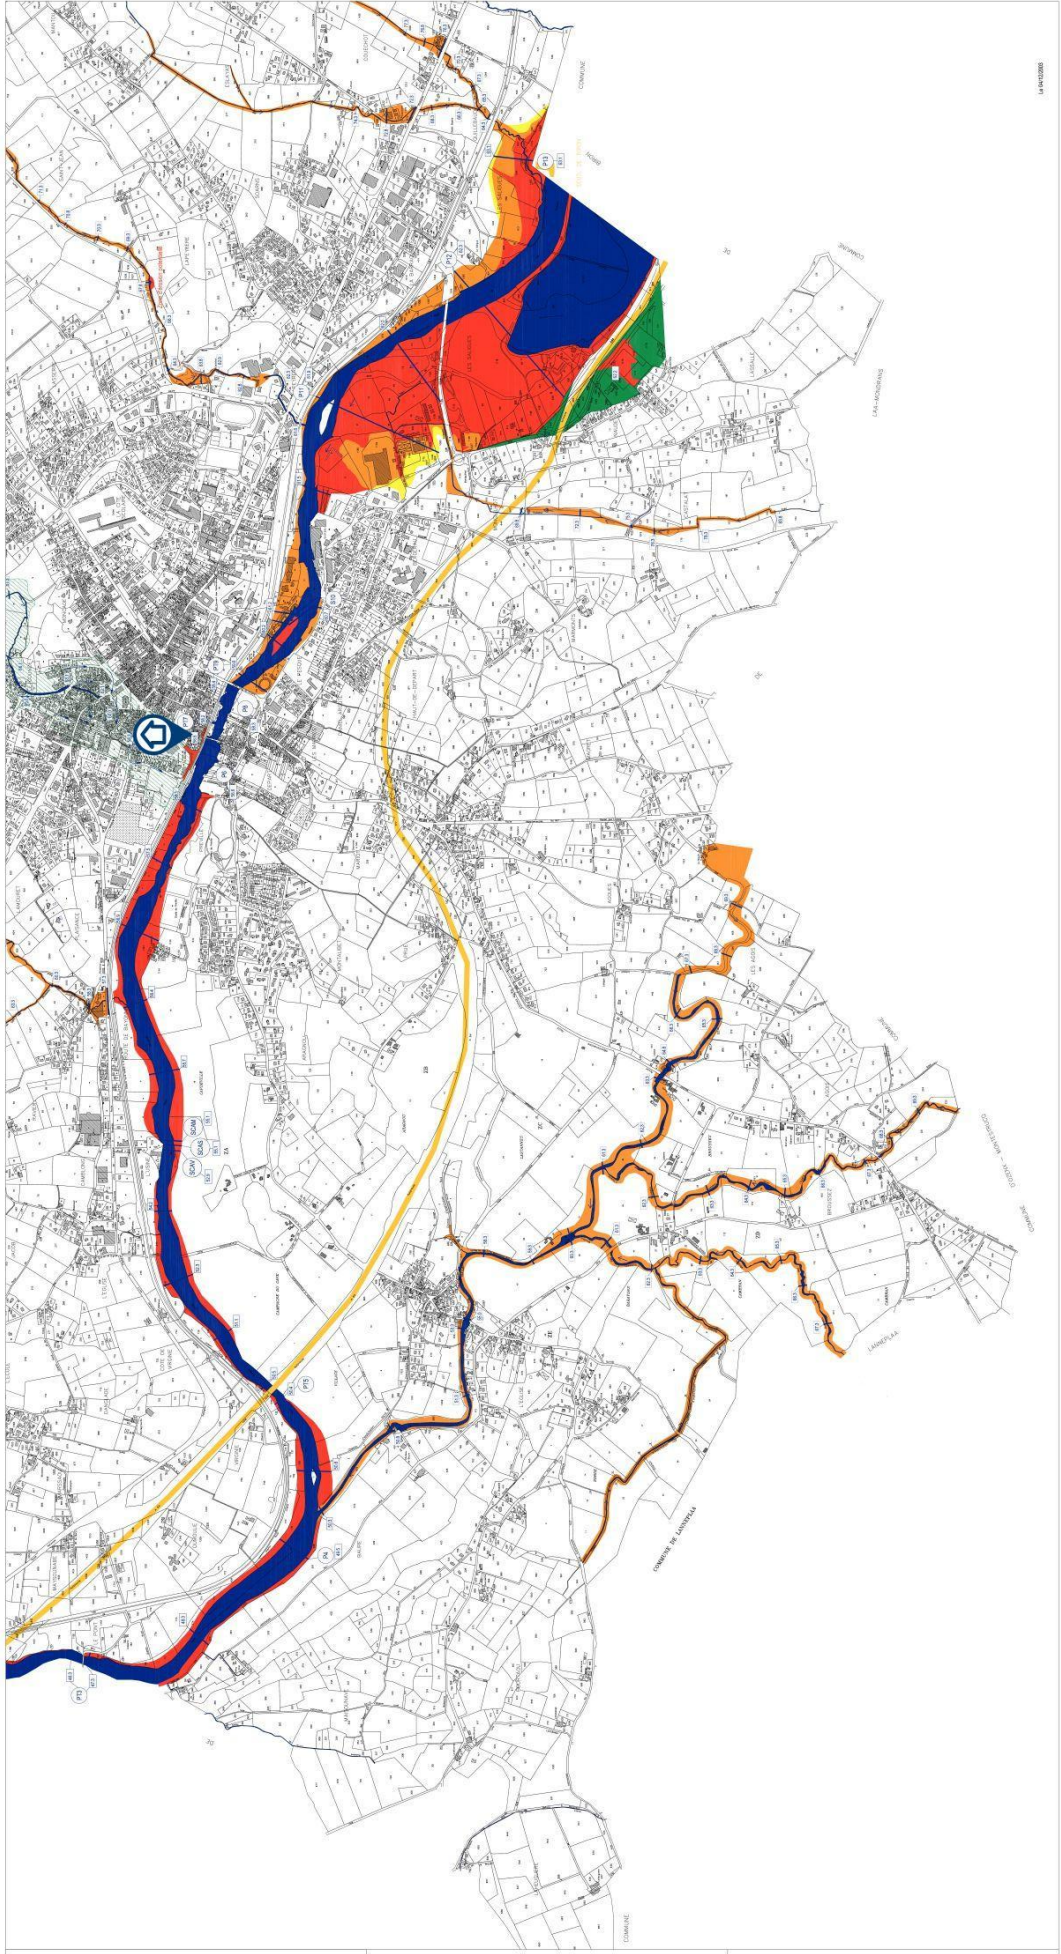
**CARTE REGLEMENTAIRE**  
 (Planche n°01)  
 Echelle : 1:5000

**COMMUNE D'ORTHEZ**  
**PLAN DE PREVENTION**  
**DU RISQUE INONDATION**
