DOSSIER DE DIAGNOSTICS TECHNIQUES

Référence : AS05L17A

Maison de Maître
Lieu Dit l' Enfant
rue de l' Enfant
64400 GOËS

RAPPORT N° AS05L17A

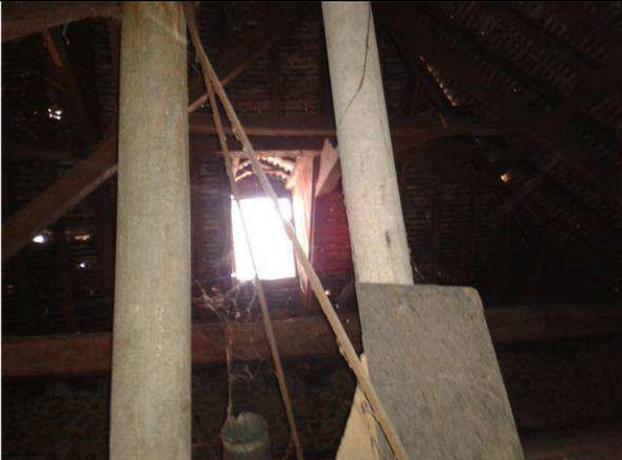
71	Grenier 8	2ème étage	Conduit de fluide	Sol	Fibres ciment	Jugement personnel	Matériaux non dégradé

ELEMENT : Conduit de fluide		
Nom du client	Numéro de dossier	Pièce ou local
COUSTE	AS05L17A	2ème étage - Grenier 8
Matériau	Date de prélèvement	Nom de l'opérateur
Fibres ciment		AUREY Sébastien
Localisation		Résultat
Conduit de fluide - Sol		Présence d'amiante
Résultat de la grille d'évaluation		
Evaluation périodique		
Emplacement

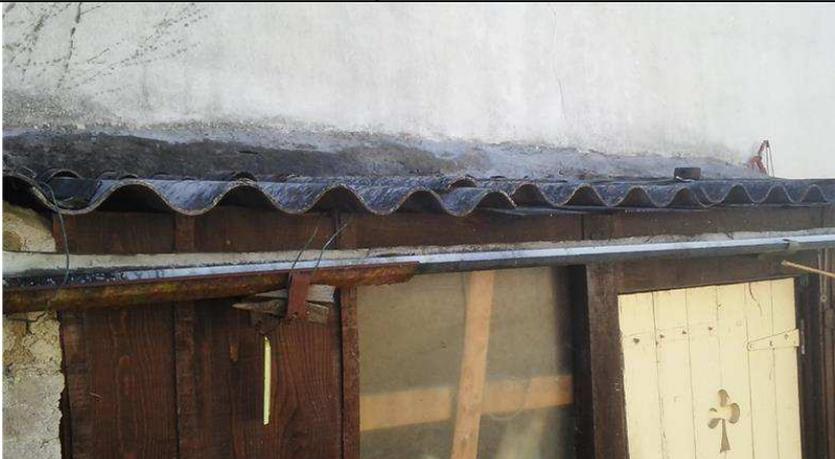
4	Appentis		Couverture	Plafond	Plaques en fibres ciment	Jugement personnel	Matériaux non dégradé

ELEMENT : Couverture		
Nom du client	Numéro de dossier	Pièce ou local
COUSTE	AS05L17A	Appentis
Matériau	Date de prélèvement	Nom de l'opérateur
Plaques en fibres ciment		AUREY Sébastien
Localisation		Résultat
Couverture - Plafond		Présence d'amiante
Résultat de la grille d'évaluation		
Evaluation périodique		
Emplacement

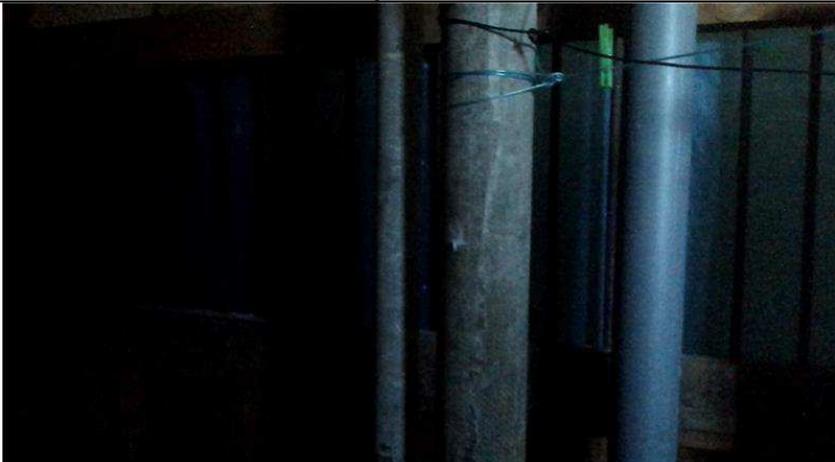
Conduit de fluide n°2	C	Fibres ciment	Jugement personnel	Matériaux non dégradé

ELEMENT : Conduit de fluide n°2		
Nom du client	Numéro de dossier	Pièce ou local
COUSTE	AS05L17A	RDC - Débarras n°2
Matériau	Date de prélèvement	Nom de l'opérateur
Fibres ciment		AUREY Sébastien
Localisation		Résultat
Conduit de fluide n°2 - C		Présence d'amiante
Résultat de la grille d'évaluation		
Evaluation périodique		
Emplacement

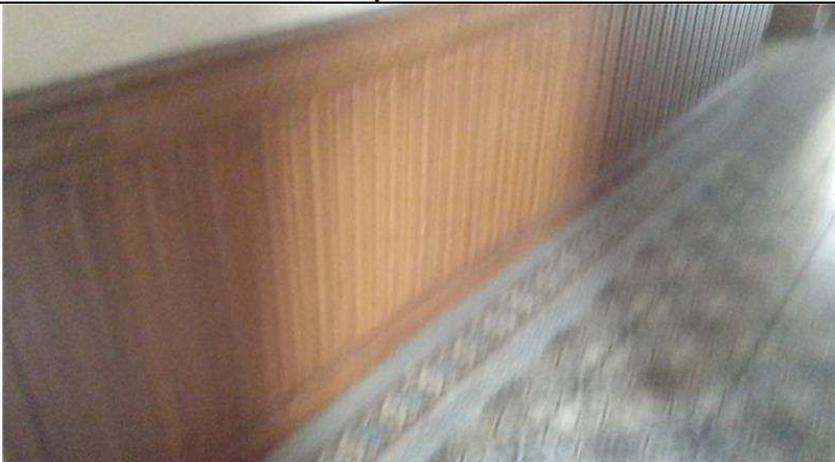
9	Dégagement n°2	RDC	Murs - Parois verticales intérieures	B,C,D	Fibres ciment	Jugement personnel	Matériaux non dégradé

ELEMENT : Murs		
Nom du client	Numéro de dossier	Pièce ou local
COUSTE	AS05L17A	RDC - Dégagement n°2
Matériau	Date de prélèvement	Nom de l'opérateur
Fibres ciment		AUREY Sébastien
Localisation		Résultat
Murs - B,C,D Parois verticales intérieures		Présence d'amiante
Résultat de la grille d'évaluation		
Evaluation périodique		
Emplacement

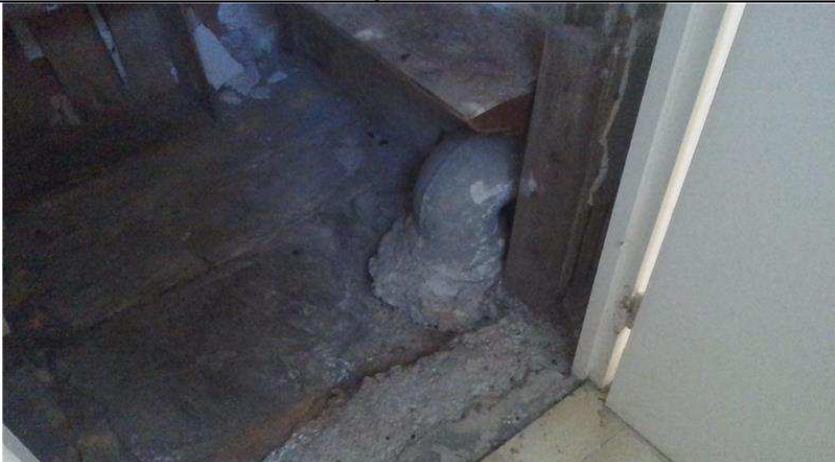
13	Dégagement n°1	RDC	Conduit de fluide	Placard	Fibres ciment	Jugement personnel	Matériaux non dégradé

ELEMENT : Conduit de fluide		
Nom du client	Numéro de dossier	Pièce ou local
COUSTE	AS05L17A	RDC - Dégagement n°1
Matériau	Date de prélèvement	Nom de l'opérateur
Fibres ciment		AUREY Sébastien
Localisation		Résultat
Conduit de fluide - Placard		Présence d'amiante
Résultat de la grille d'évaluation		
Evaluation périodique		
Emplacement

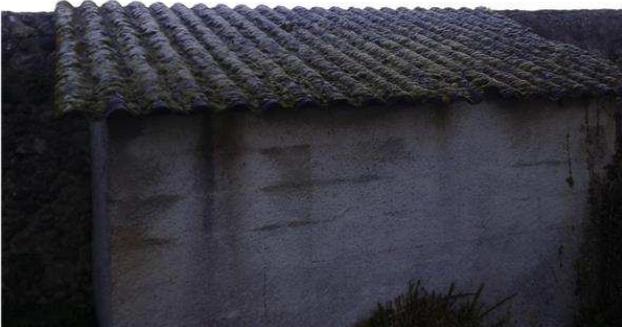
2	Puit		Couverture	Plafond	Plaques en fibres ciment	Jugement personnel	Matériaux non dégradé

ELEMENT : Couverture		
Nom du client	Numéro de dossier	Pièce ou local
COUSTE	AS05L17A	Puit
Matériau	Date de prélèvement	Nom de l'opérateur
Plaques en fibres ciment		AUREY Sébastien
Localisation	Résultat	
Couverture - Plafond	Présence d'amiante	
Résultat de la grille d'évaluation		
Evaluation périodique		
Emplacement

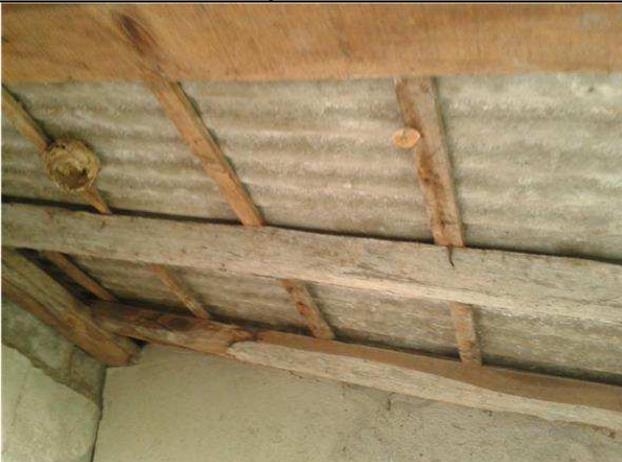
7	Porcherie		Couverture	Plafond	Plaques en fibres ciment	Jugement personnel	Matériaux dégradé

ELEMENT : Couverture		
Nom du client	Numéro de dossier	Pièce ou local
COUSTE	AS05L17A	Porcheries
Matériau	Date de prélèvement	Nom de l'opérateur
Plaques en fibres ciment		AUREY Sébastien
Localisation	Résultat	
Couverture - Plafond	Présence d'amiante	
Résultat de la grille d'évaluation		
Evaluation périodique		
Emplacement

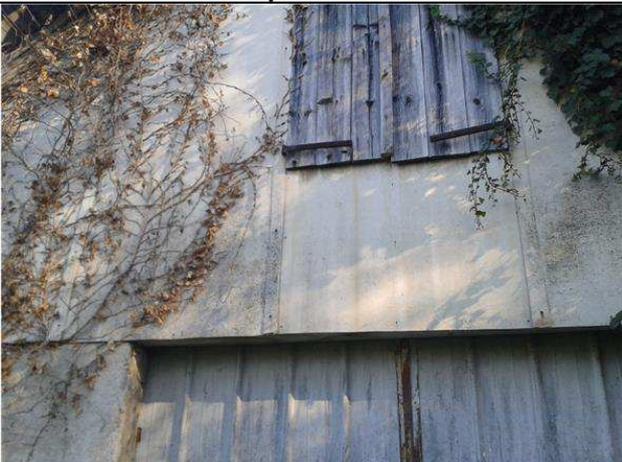
N° Local	Local	Étage	Élément	Zone	Matériau / Produit	Méthode	Etat de dégradation	Photo
1	Grange au fond du terrain		Murs - Parois verticales intérieures	Murs	Plaques en fibres ciment	Jugement personnel	Matériaux dégradé

ELEMENT : Murs		
Nom du client	Numéro de dossier	Pièce ou local
COUSTE	AS05L17A	Grange au fond du terrain
Matériau	Date de prélèvement	Nom de l'opérateur
Plaques en fibres ciment		AUREY Sébastien
Localisation		Résultat
Murs - Murs Parois verticales intérieures		Présence d'amiante
Résultat de la grille d'évaluation		
Evaluation périodique		
Emplacement

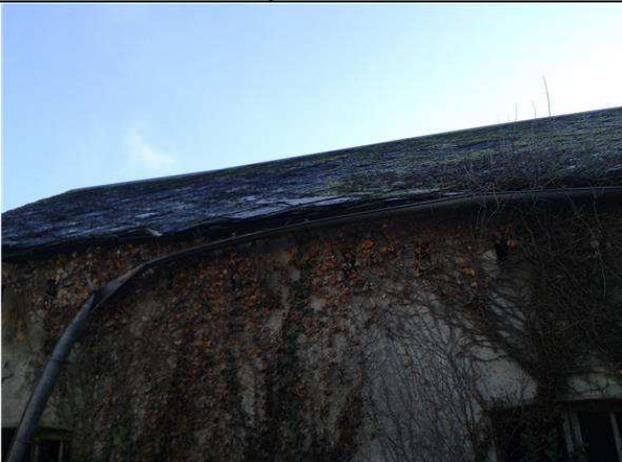
Couverture	Plafond	Plaques en fibres ciment	Jugement personnel	Matériaux dégradé

ELEMENT : Couverture		
Nom du client	Numéro de dossier	Pièce ou local
COUSTE	AS05L17A	Grange au fond du terrain
Matériau	Date de prélèvement	Nom de l'opérateur
Plaques en fibres ciment		AUREY Sébastien
Localisation		Résultat
Couverture - Plafond		Présence d'amiante
Résultat de la grille d'évaluation		
Evaluation périodique		
Emplacement

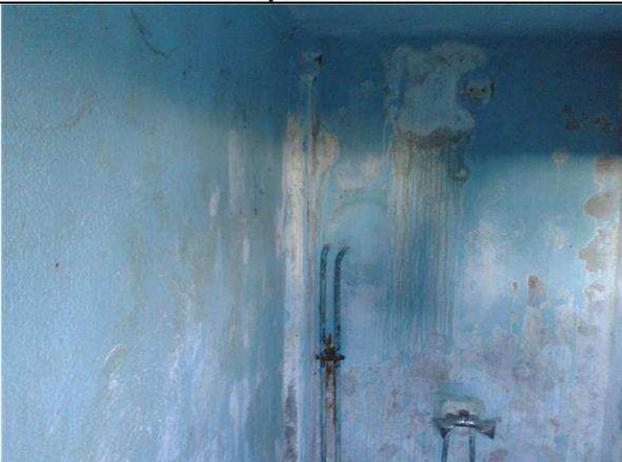
5	Salle d'eau extérieur		Conduit de fluide	C	Fibres ciment	Jugement personnel	Matériaux non dégradé

ELEMENT : Conduit de fluide		
Nom du client	Numéro de dossier	Pièce ou local
COUSTE	AS05L17A	Salle d'eau extérieur
Matériau	Date de prélèvement	Nom de l'opérateur
Fibres ciment		AUREY Sébastien
Localisation		Résultat
Conduit de fluide - C		Présence d'amiante
Résultat de la grille d'évaluation		
Evaluation périodique		
Emplacement

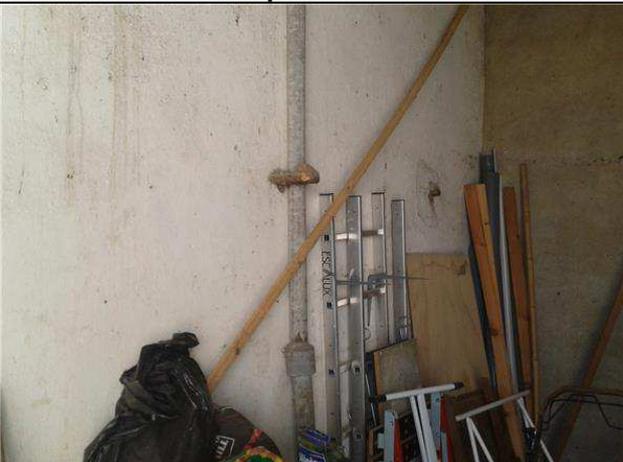
12	Garage 2		Conduit de fluide	B	Fibres ciment	Jugement personnel	Matériaux non dégradé

ELEMENT : Conduit de fluide		
Nom du client	Numéro de dossier	Pièce ou local
COUSTE	AS05L17A	Garage 2
Matériau	Date de prélèvement	Nom de l'opérateur
Fibres ciment		AUREY Sébastien
Localisation		Résultat
Conduit de fluide - B		Présence d'amiante
Résultat de la grille d'évaluation		
Evaluation périodique		
Emplacement

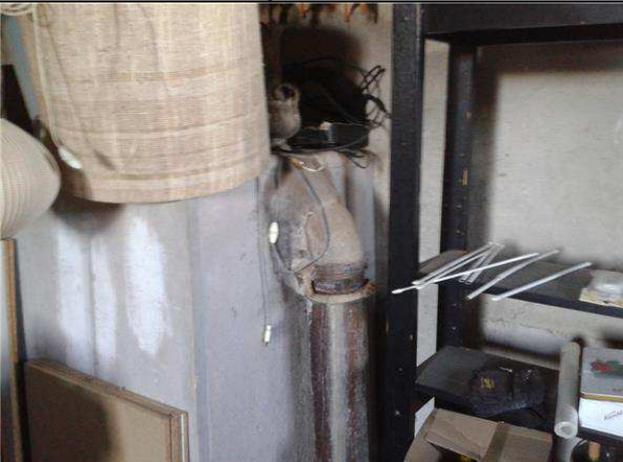
3	Débaras n°1		Conduit de fluide	C	Fibres ciment	Jugement personnel	Matériaux non dégradé

ELEMENT : Conduit de fluide		
Nom du client	Numéro de dossier	Pièce ou local
COUSTE	AS05L17A	Débarras n°1
Matériau	Date de prélèvement	Nom de l'opérateur
Fibres ciment		AUREY Sébastien
Localisation		Résultat
Conduit de fluide - C		Présence d'amiante
Résultat de la grille d'évaluation		
Evaluation périodique		
Emplacement
