## DOSSIER DE DIAGNOSTIC TECHNIQUE

**Référence : 002AC049055**  
A communiquer pour toute correspondance  
Réalisé le : 17/09/2020  
Référence mandataire : Maison T3\_LE  
BEDAT

Maison T3  
LE BEDAT  
32140 ESCLASSAN LABASTIDE

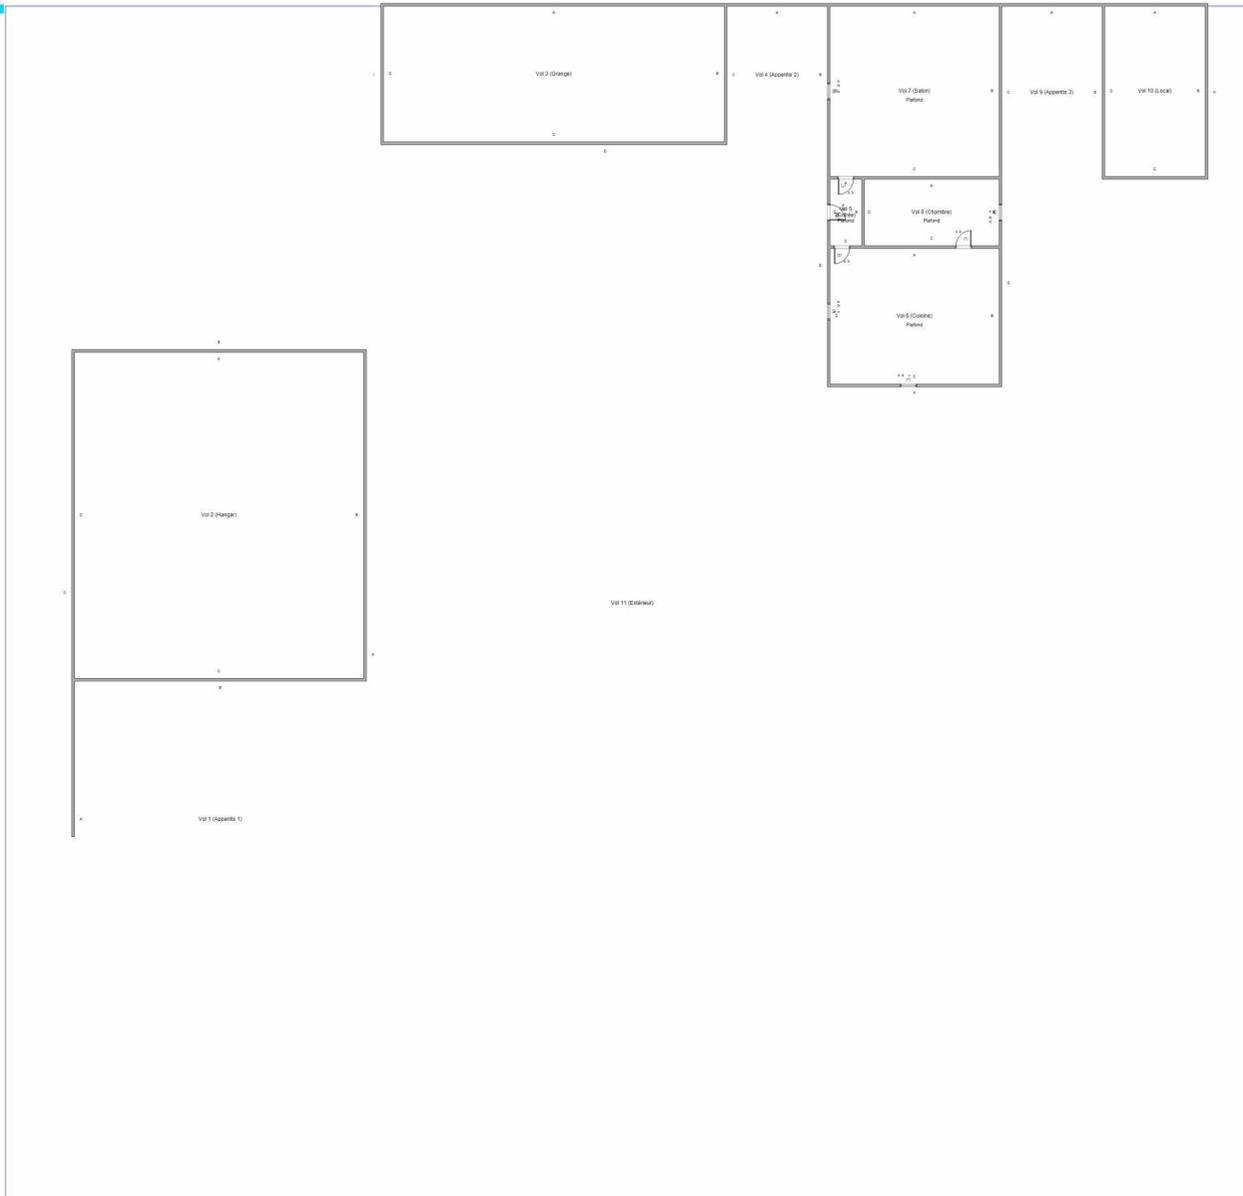
## Plan de repérage: Plan maison + dépendances (CREP)

CREP  
■ Bâtiment classe 1  
(positive non dégradé)  
■ Bâtiment classe 2  
(positive en état)  
■ Bâtiment classe 3  
(positive dégradé)

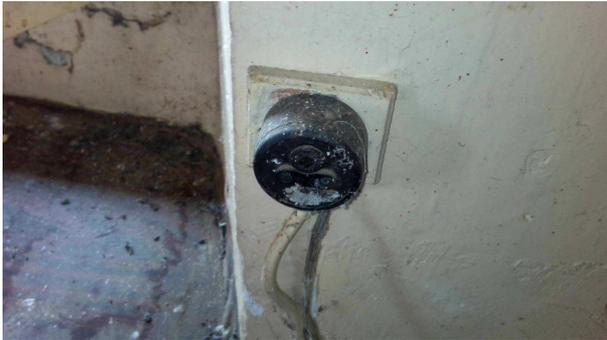
WIN\_20200917\_11\_27\_12\_Pro

Au moins un socle de prise de courant ne comporte pas de broche de terre.

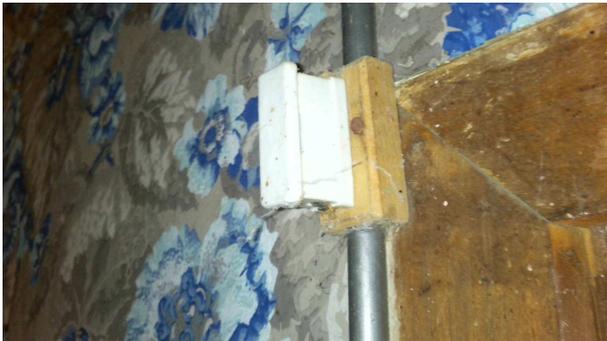
WIN\_20200917\_11\_24\_32\_Pro

Le type d'au moins un FUSIBLE ou un DISJONCTEUR n'est plus autorisé (fusible à tabatière, à broches rechargeables, COUPE-CIRCUIT A FUSIBLE de type industriel, DISJONCTEUR réglable en courant protégeant des CIRCUITS terminaux).

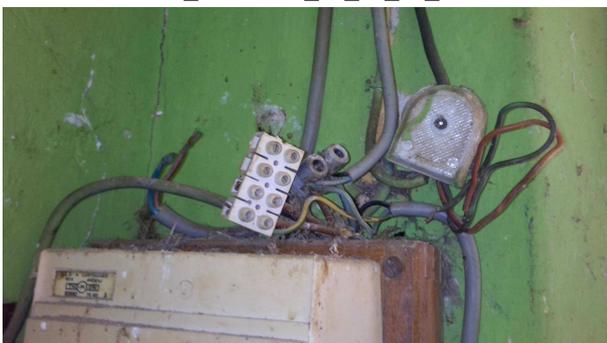
WIN\_20200917\_11\_27\_21\_Pro

L'installation électrique comporte au moins une CONNEXION avec une partie active nue sous tension accessible.

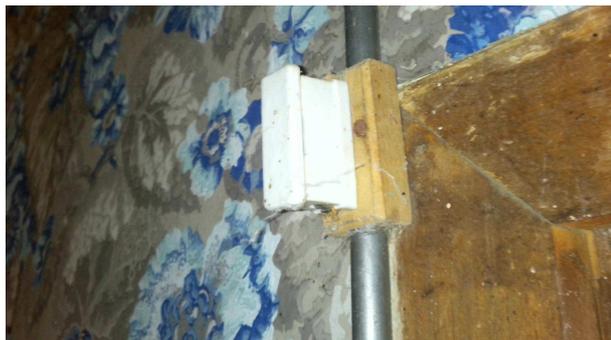
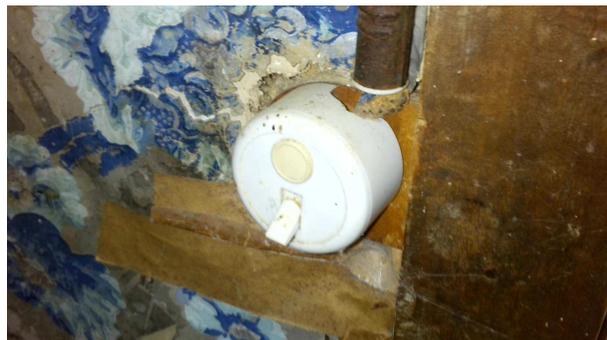
L'installation électrique comporte au moins un dispositif de protection avec une partie active nue sous tension accessible.

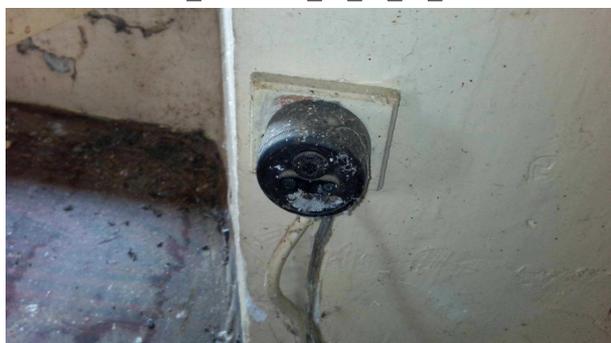
WIN\_20200917\_11\_27\_12\_Pro

L'installation comporte au moins un MATERIEL ELECTRIQUE vétuste.

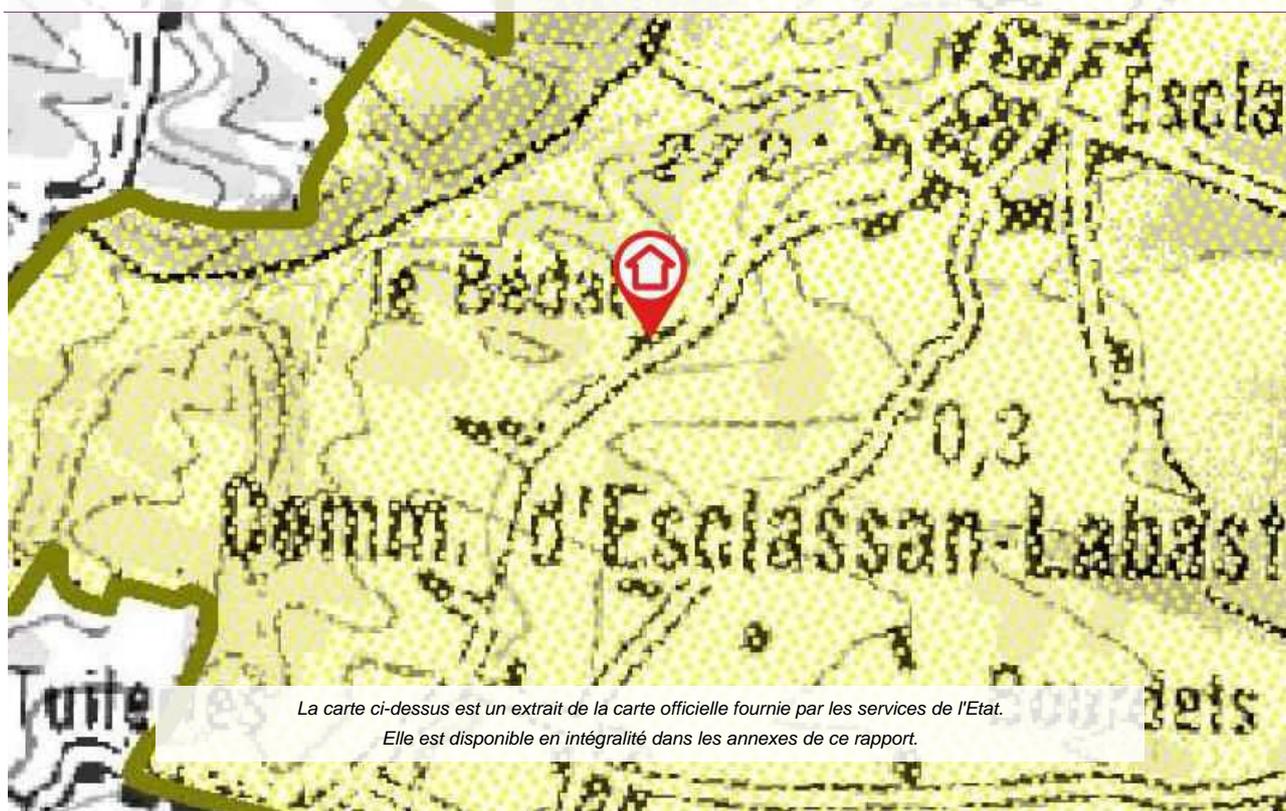
## Mouvement de terrain

\* L'immeuble est situé dans le périmètre d'une zone à risques
