DOSSIER DE DIAGNOSTICS TECHNIQUES

Référence : EG05A18B

Maison

2 chemin Larrori
64190 ANGOUS

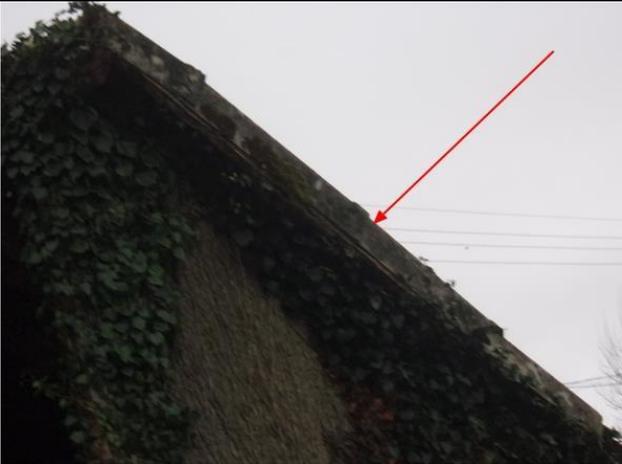
ELEMENT : Toiture		
Nom du client	Numéro de dossier	Pièce ou local
CASTERA représentée par Mme CAZEAUX PRETEL	EG05A18B	Dépendances - Porcherie
Matériau	Date de prélèvement	Nom de l'opérateur
Panneaux vissés ou collés		GUILHOT Edouard
Localisation	Résultat	
Toiture - Planches de rives	Présence d'amiante	
Résultat de la grille d'évaluation		
Evaluation périodique		
Emplacement

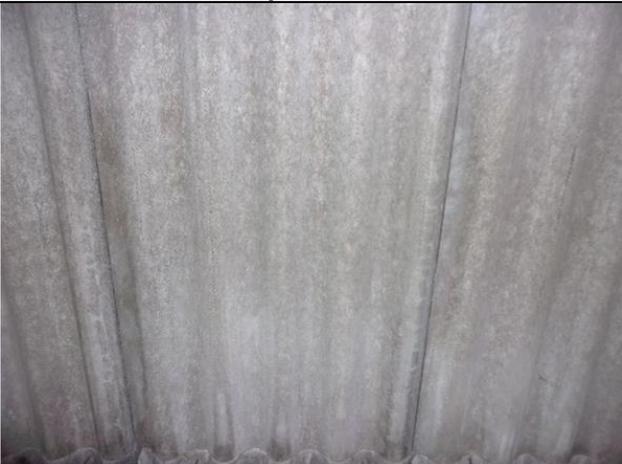
ELEMENT : Toiture		
Nom du client	Numéro de dossier	Pièce ou local
CASTERA représentée par Mme CAZEAUX PRETEL	EG05A18B	Dépendances - Garage
Matériau	Date de prélèvement	Nom de l'opérateur
Panneaux vissés ou collés		GUILHOT Edouard
Localisation	Résultat	
Toiture - Plafond	Présence d'amiante	
Résultat de la grille d'évaluation		
Evaluation périodique		
Emplacement

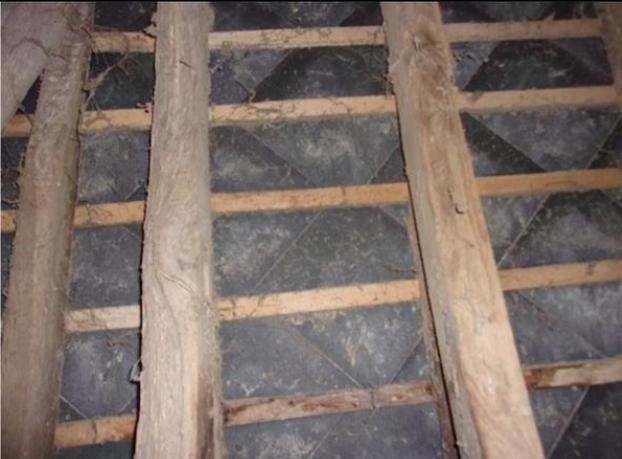
ELEMENT : Toiture		
Nom du client	Numéro de dossier	Pièce ou local
CASTERA représentée par Mme CAZEAUX PRETEL	EG05A18B	Dépendances - Grenier Etables
Matériau	Date de prélèvement	Nom de l'opérateur
Ardoises en fibres-ciment		GUILHOT Edouard
Localisation		Résultat
Toiture - Plafond		Présence d'amiante
Résultat de la grille d'évaluation		
Evaluation périodique		
Emplacement

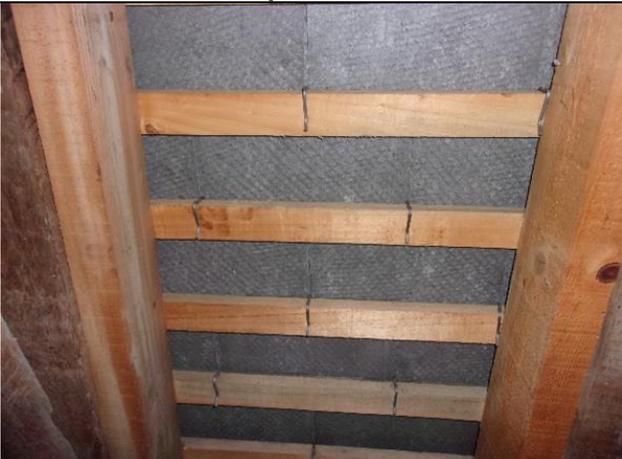
ELEMENT : Toiture		
Nom du client	Numéro de dossier	Pièce ou local
CASTERA représentée par Mme CAZEAUX PRETEL	EG05A18B	2ème étage - Grenier
Matériau	Date de prélèvement	Nom de l'opérateur
Ardoises en fibres-ciment		GUILHOT Edouard
Localisation		Résultat
Toiture - Plafond		Présence d'amiante
Résultat de la grille d'évaluation		
Evaluation périodique		
Emplacement
