## Résumé de l'expertise n° CAMAZON\_05\_19\_1531

Adresse : ..... **3, rue du Bernata**

Commune : ..... **65310 LALOUBÈRE**

## Rapport de mission de repérage des matériaux et produits contenant de l'amiante pour l'établissement du constat établi à l'occasion de la vente d'un immeuble bâti (listes A et B de l'annexe 13-9 du Code de la Santé publique)

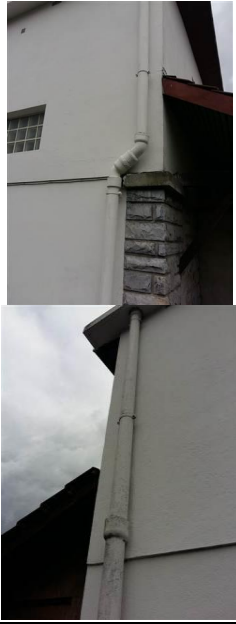
<p><b>Identifiant:</b> M004  <b>Description:</b> Conduites d'eaux pluviales en amiante-ciment  <b>Composant de la construction:</b> Conduits en toiture et façade  <b>Partie à sonder:</b> Conduites d'eaux pluviales en amiante-ciment  <b>Liste selon annexe.13-9 du CSP</b>                      : B  <b>Localisation sur croquis :</b>                      Point004</p>	Présence d'amiante (sur jugement personnel)	<p>Matériau non dégradé</p> <p><b>Résultat EP**</b></p> <p><b>Préconisation :</b> Il est recommandé de réaliser une évaluation périodique.</p>

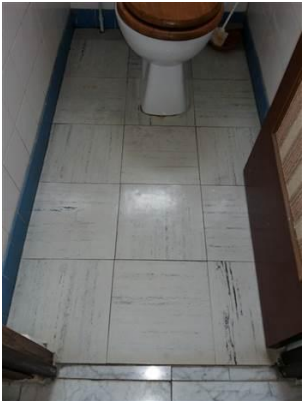
Localisation	Identifiant + Description	Justification	Etat de conservation et préconisations	Photo
Rez de chaussée - Wc 2	<p><u>Identifiant:</u> M006  <u>Réf. prélèvement:</u> ECH001  <u>Description:</u> Dalles de sol et colle  <u>Composant de la construction:</u> Planchers  <u>Partie à sonder:</u> Dalles de sol  <u>Liste selon annexe.13-9 du CSP :</u> B  <u>Localisation sur croquis :</u> Point006</p>	En attente des résultats d'analyse	<p><u>Résultat EP**</u>  <u>Préconisation :</u> Il est recommandé de réaliser une évaluation périodique.</p>

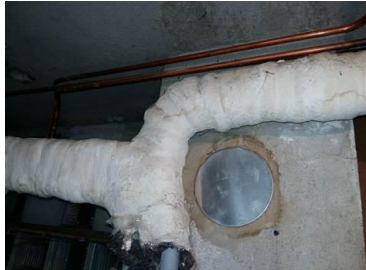
Localisation	Identifiant + Description	Photo
Sous-Sol - Chaufferie	<p><u>Identifiant:</u> M005  <u>Description:</u> Calorifugeages  <u>Composant de la construction:</u> Flocages, Calorifugeages, Faux plafonds  <u>Partie à sonder:</u> Calorifugeages  <u>Liste selon annexe.13-9 du CSP :</u> A  <u>Localisation sur croquis :</u> Point005  <u>Justificatif:</u> matériau qui par nature ne contient pas d'amiante</p>

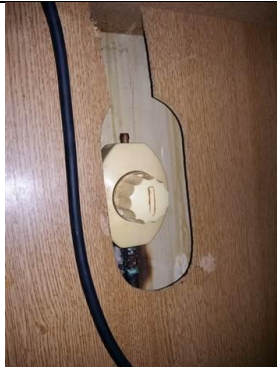
Points de contrôle <sup>(3)</sup> (selon la norme)	Anomalies observées (A1 <sup>(4)</sup> , A2 <sup>(5)</sup> , DGI <sup>(6)</sup> , 32c <sup>(7)</sup> )	Libellé des anomalies et recommandations	Photos
C.7 - 8b Robinet de commande d'appareil	A2	L'extrémité du robinet de commande ou de la tuyauterie en attente n'est pas obturée. (Robinet en attente)  Remarques : (Rez de chaussée - Cuisine) L'extrémité du robinet en attente n'est pas obturée ; Poser ou faire poser un bouchon par un installateur gaz qualifié sur l'extrémité du robinet Risque(s) constaté(s) : Dégagement de gaz et donc un risque d'explosion

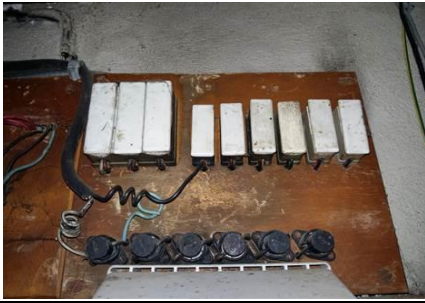
Photo PhEle001

Libellé de l'anomalie : B4.3 b Le type d'au moins un fusible ou un disjoncteur n'est plus autorisé (fusible à tabatière, à broches rechargeables, coupe-circuit à fusible de type industriel, disjoncteur réglable en courant protégeant des circuits terminaux).  
Remarques : Présence de fusible(s) de type à broche(s) rechargeable(s) ; Faire intervenir un électricien qualifié afin de remplacer le(s) fusible(s) de type à broche(s) rechargeable(s) par des protections autorisées

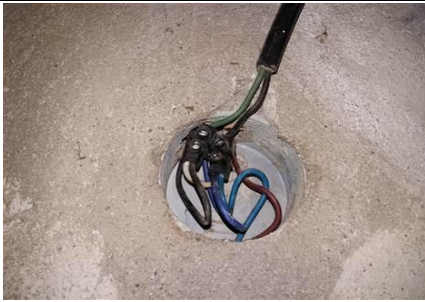
Photo PhEle002

Libellé de l'anomalie : B7.3 a L'Enveloppe d'au moins un matériel est manquante ou détériorée.  
Remarques : Présence de matériel électrique en place dont l'enveloppe présente des détériorations ; Faire intervenir un électricien qualifié afin de remplacer les matériels présentant des détériorations

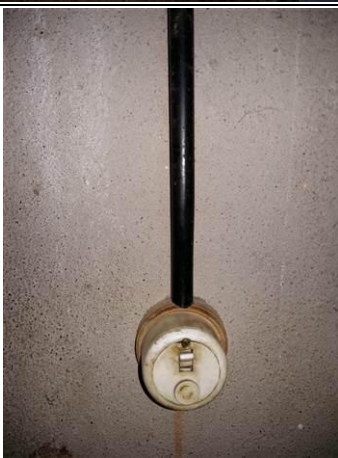
Photo PhEle003 B

Libellé de l'anomalie : B8.3 a L'installation comporte au moins un matériel électrique vétuste.  
Remarques : Présence de matériel électrique vétuste (douilles, interrupteurs, socles de prise...) ; Faire intervenir un électricien qualifié afin de remplacer les matériels électriques vétustes

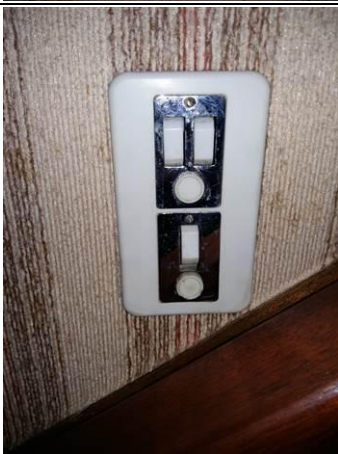
Photo PhEle003 C

Libellé de l'anomalie : B8.3 a L'installation comporte au moins un matériel électrique vétuste.  
Remarques : Présence de matériel électrique vétuste (douilles, interrupteurs, socles de prise...) ; Faire intervenir un électricien qualifié afin de remplacer les matériels électriques vétustes

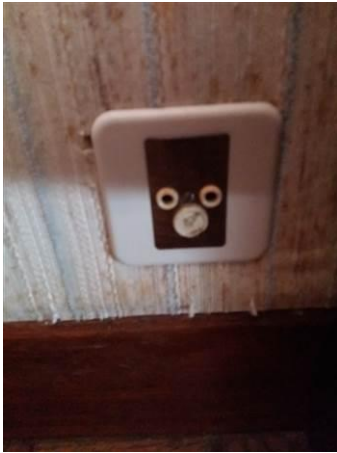
Photo PhEle004

Libellé de l'anomalie : B3.3.6 a1 Au moins un socle de prise de courant ne comporte pas de broche de terre.

Remarques : Présence de circuits électriques non équipés de conducteurs de protection ; Faire intervenir un électricien qualifié afin d'installer des conducteurs de protection sur les circuits qui n'en sont pas équipés

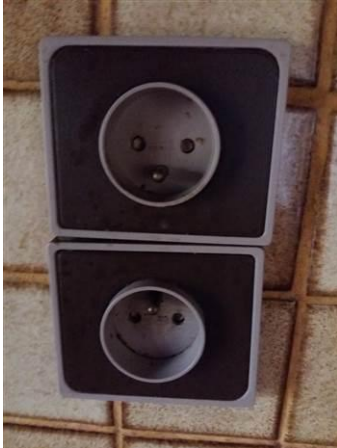
Photo PhEle005

Libellé de l'anomalie : B3.3.6 a2 Au moins un socle de prise de courant comporte une broche de terre non reliée à la terre.
