Résumé de l'expertise n° 17/TPC/1534

Adresse : **14 RUE DES ECOLES**

Commune : **65700 LABATUT-RIVIÈRE**

Périmètre de repérage : ... **Maison et abords immédiats**

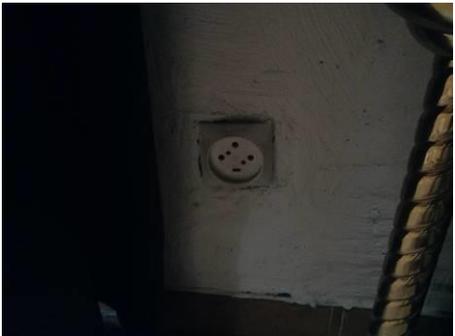
<p>Photo PhEle001 Libellé de l'anomalie : B8.3 a L'installation comporte au moins un matériel électrique vétuste. Commentaire : Présence de matériel électrique vétuste (douilles, interrupteurs, socles de prise...); Faire intervenir un électricien qualifié afin de remplacer les matériels électriques vétustes</p>
---	--
