DOSSIER DE DIAGNOSTIC TECHNIQUE

N° de dossier : 11314D

Adresse : Rozes 32230 ARMOUS ET CAU

Nature du bien : Maison avec dépendances

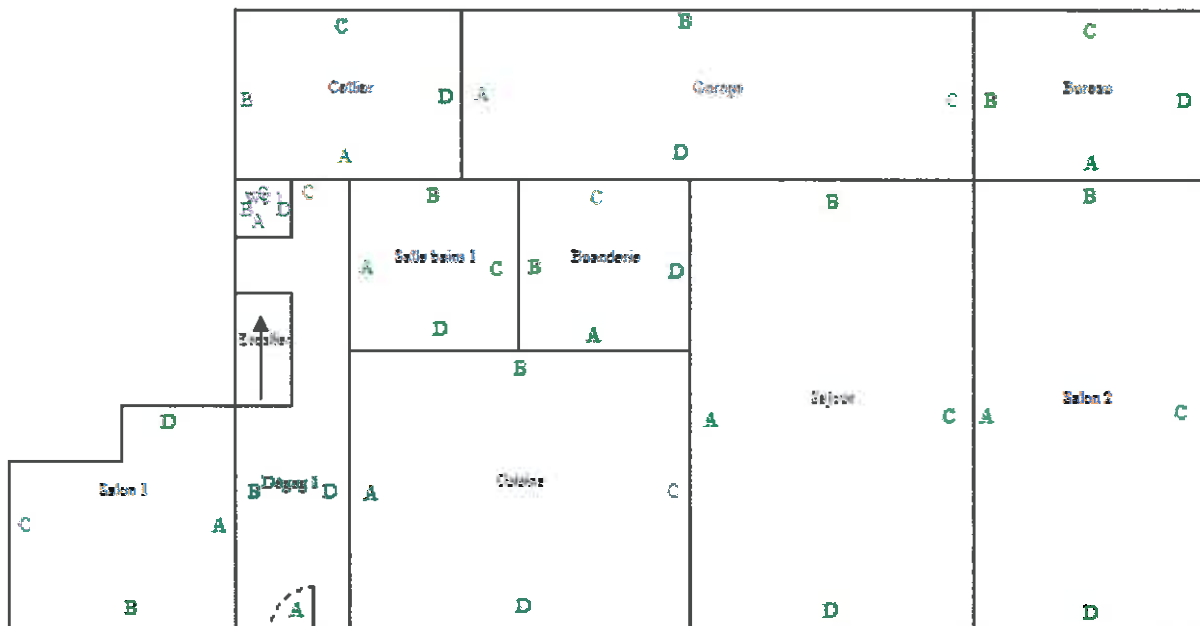
RDC

Non côté et non contractuel
Dossier : 11314D
Propriétaire : M. et Mme Ross et Maxine HAMMOND
Adresse du bien : Rozes 32230 ARMOUS ET CAU

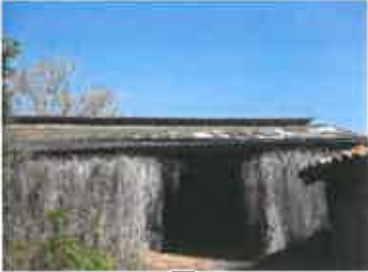
Localisation	Identifiant + Description	Conclusion (justification)	Etat de conservation** et préconisations*
Hangar	<p>Identifiant: M001 Description: Plaques (fibres-ciment) en couverture</p>

Présence d'amiante (sur jugement de l'opérateur)	<p>Résultat AC2**</p> <p>Préconisation : Il est recommandé de réaliser une action corrective de second niveau.</p>
Hangar	<p>Identifiant: M002 Description: Plaques (fibres-ciment), en bardage des pignons</p>

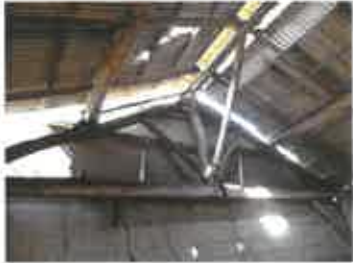
Présence d'amiante (sur jugement de l'opérateur)	<p>Résultat AC1**</p> <p>Préconisation : Il est recommandé de réaliser une action corrective de premier niveau.</p>

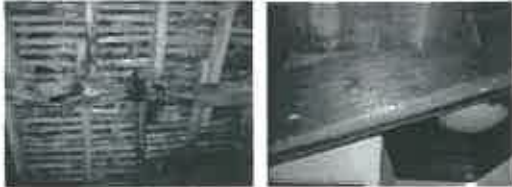
Il a été repéré des traces et séquelles d'insectes à larves xylophages s'apparentant à de la petite et/ou grosse vrillette ainsi qu' Hylotrupès Bajulus ou bien Hesperophanes (plus communément appelé capricorne des maisons), ainsi que des traces de champignons de pourriture fibreuse et/ou cubique. Ces observations ont été faites, entre autres, et de façon non exhaustive : au niveau des éléments de charpente de la maison et des diverses dépendances, au niveau du plancher bois du palier du 1^{er} étage, des poutres constituant les plafonds du bureau et du salon 2, de l'escalier, des piliers du hangar.

exemples : charpente dépendances, sous-face de l'escalier

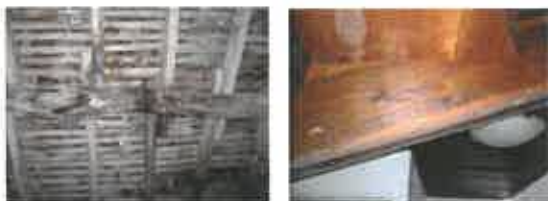
Il a été repéré des traces et séquelles d'insectes à larves xylophages s'apparentant à de la petite et/ou grosse vrillette ainsi qu' Hylotrupès Bajulus ou bien Hesperophanes (plus communément appelé capricorne des maisons), ainsi que des traces de champignons de pourriture fibreuse et/ou cubique. Ces observations ont été faites, entre autres, et de façon non exhaustive : au niveau des éléments de charpente de la maison et des diverses dépendances, au niveau du plancher bois du palier du 1^{er} étage, des poutres constituant les plafonds du bureau et du salon 2, de l'escalier, des piliers du hangar.

exemples : charpente dépendances, sous-face de l'escalier

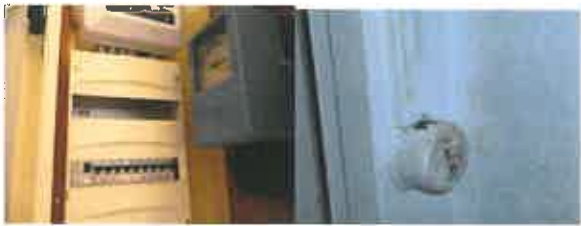
N° Article (1)	Libellé des anomalies	N° Article (2)	Libellé des mesures compensatoires (3) correctement mises en œuvre
B7.3 a	<p>Des enveloppes de matériels sont manquantes ou détériorées. <i>Concerne : cache au niveau du tableau électrique et interrupteur WC1</i></p>

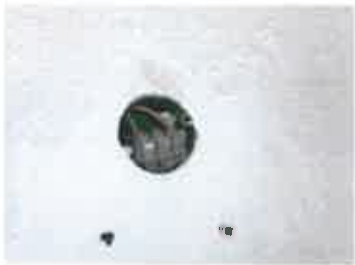
B7.3 d	<p>L'installation électrique comporte des connexions dont les parties actives nues sous tension sont accessibles. <i>Connexions par dominos au niveau des murs du salon 2 et dégagement 2 du 1^{er} étage.</i></p>

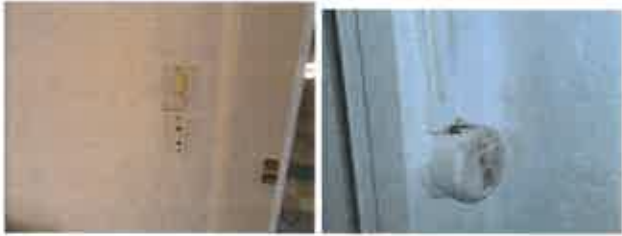
B8.3 a	<p>L'installation comporte des matériels électriques vétustes. <i>Concerne : interrupteurs et prises du Dégagement 1, du WC et du salon 1.</i></p>
