Propriétaire et adresse du bien immobilier :

Monsieur et Madame MENGELLE
Jean Louis et Marie José
6 IMPASSE DE LA TOURETTE
65270 ST PE DE BIGORRE

Prestations	Conclusion
A Amiante	Dans le cadre de la mission, il a été repéré des matériaux et produits contenant de l'amiante.
T Etat Terme /Parasitaire	Il n'a pas été repéré d'indice d'infestation de termites. Rapport valable jusqu'au 28/11/2018
G Gaz	L'installation comporte des anomalies de type A2 qui devront être réparées dans les meilleurs délais. <i>L'installation était alimentée le jour de la visite : OUI</i>
E Électricité	L'installation intérieure d'électricité comporte une ou des anomalies pour laquelle ou lesquelles il est vivement recommandé d'agir afin d'éliminer les dangers qu'elle(s) présente(nt). <i>L'installation était alimentée le jour de la visite : OUI</i>
ER ESRIS	Le bien est situé dans le périmètre d'un plan de prévention des risques naturels (Inondation, Crue torrentielle, Mouvement de terrain) Le bien n'est pas situé dans le périmètre d'un plan de prévention des risques miniers Le bien n'est pas situé dans le périmètre d'un plan de prévention des risques technologiques Zone sismique définie en zone 4 selon la rég

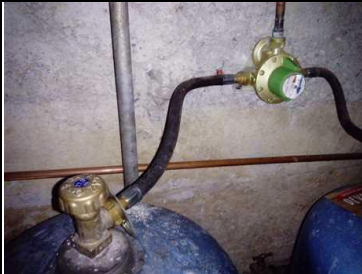
Points de contrôle ⁽³⁾ (selon la norme)	Anomalies observées (A1 ⁽⁴⁾ , A2 ⁽⁵⁾ , DGI ⁽⁶⁾ , 32c ⁽⁷⁾)	Libellé des anomalies et recommandations	Photos
C.6 - 7d4 Lyres GPL	A1	La date limite d'utilisation de la lyre GPL en caoutchouc armé n'est pas lisible ou est dépassée.

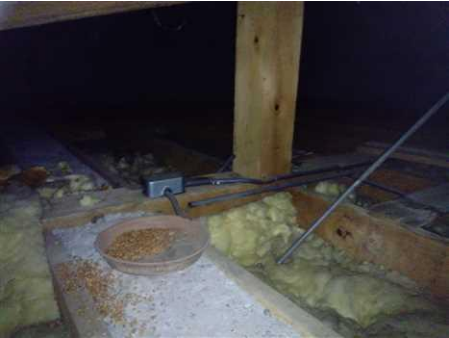
<p>Photo PhEle002 Libellé de l'anomalie : B3.3.7 a Au moins un conduit métallique en montage apparent ou encastré, comportant des conducteurs, n'est pas relié à la terre.</p>
 	<p>Photo PhEle003 Libellé de l'anomalie : B3.3.9 b Au moins une boîte de connexion métalliques en montage apparent ou encastré n'est pas reliée à la terre.</p>
