Dossier Technique Immobilier

Numéro de dossier : 2013/02/06-01952

Localisation du ou des bâtiments :
Département : **32730**
Commune : **MONTÉGUT-ARROS**
Adresse : **Ferme Sembres - a pelet**

Périmètre de repérage : **Ferme et maison d'habitation**

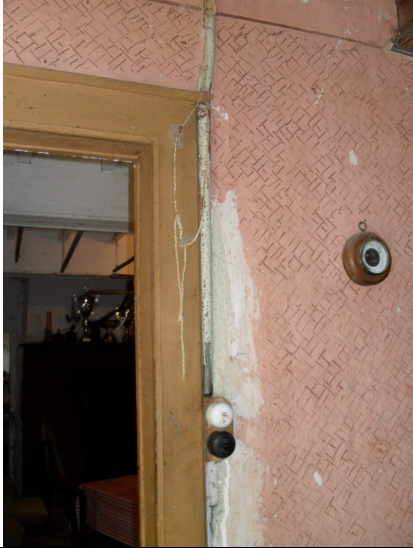
B3.3.7 a	Les conduits métalliques en montage apparent, comportant des conducteurs, ne sont pas reliés à la terre.

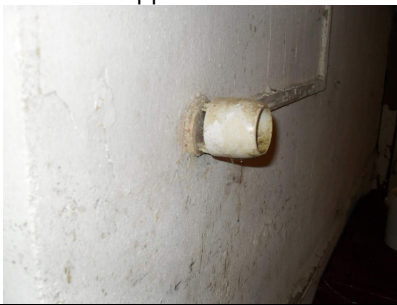
<p>B4.3 j</p>	<p>Le courant assigné du (des) interrupteur(s) différentiel(s) placé(s) en aval du disjoncteur de branchement n'est pas adapté. <u>Remarques : Absence de disjoncteur différentiel haute sensibilité 30mA</u></p>
<p>B5.3 a</p>	<p>Locaux contenant une baignoire ou une douche : il n'existe pas de liaison équipotentielle supplémentaire reliant les éléments conducteurs et les masses des matériels électriques.</p>
<p>B7.3 a</p>	<p>Des enveloppes de matériels sont manquantes ou détériorées.</p>

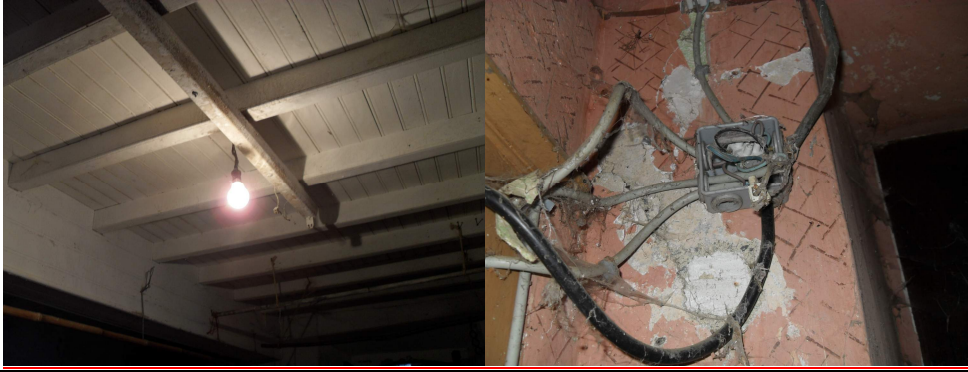
<p>B7.3 e</p>	<p>L'installation électrique comporte des matériels électriques dont les parties actives nues sous tension sont accessibles. <u>Remarques : Présence de conducteurs apparents au niveau des luminaires</u></p>

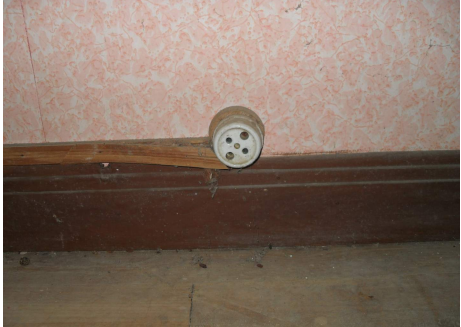
<p>B8.3 a</p>	<p>L'installation comporte des matériels électriques vétustes.</p>
