# SUD DIAGNOSTIC BATIMENT

## Dossier Technique Immobilier

Numéro de dossier : 2019/06/21-01866D

Adresse : ..... **CHEMIN DE LA DIGUE- A PELET**

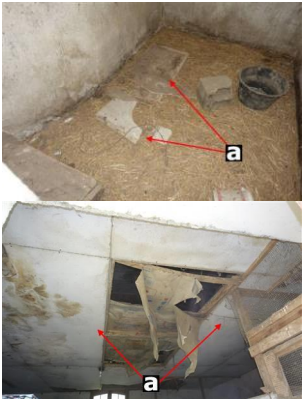
Localisation	Identifiant + Description	Conclusion (justification)	Etat de conservation** et préconisations*	Photo
Porcherie	Identifiant: 002 Description: Plaques fibres-ciment Liste selon annexe.13-9 du CSP : B	Présence d'amiante (sur jugement de l'opérateur)	Matériau dégradé (étendue ponctuelle)  <b>Résultat</b> EP**  <b>Préconisation</b> : Il est recommandé de réaliser une évaluation périodique.  <b>Recommandation</b> : Voir les Mesures d'ordre général – Obligations réglementaires

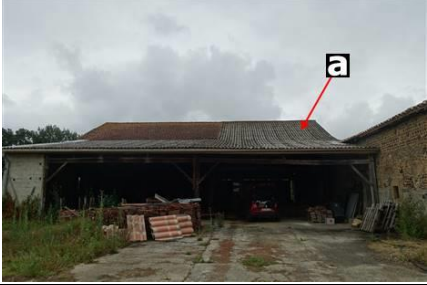
<p>Photo n° PhA001                  Localisation : Hangar toiture                  Ouvrage : Plaques ondulées                  Partie d'ouvrage : Plaques en fibres-ciment                  Description : Plaques ondulées fibro-ciment                  Localisation sur croquis : 001</p>
