# SUD DIAGNOSTIC BATIMENT

## Dossier Technique Immobilier

Numéro de dossier : 2019/06/21-01866D

Adresse : ..... **CHEMIN DE LA DIGUE- A PELET**

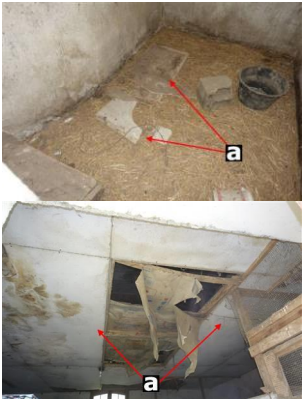
Localisation	Identifiant + Description	Conclusion (justification)	Etat de conservation** et préconisations*	Photo
Porcherie	Identifiant: 002 Description: Plaques fibres-ciment Liste selon annexe.13-9 du CSP : B	Présence d'amiante (sur jugement de l'opérateur)	Matériau dégradé (étendue ponctuelle)  <b>Résultat</b> EP**  <b>Préconisation :</b> Il est recommandé de réaliser une évaluation périodique.  <b>Recommandation :</b> Voir les Mesures d'ordre général – Obligations réglementaires

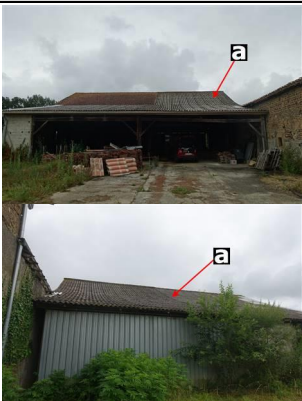
Localisation	Identifiant + Description	Conclusion (justification)	Etat de conservation** et préconisations*	Photo
Hangar toiture	<p>Identifiant: 001</p> <p>Description: Plaques ondulées fibro-ciment</p> <p>Liste selon annexe.13-9 du CSP : B</p>	Présence d'amiante (sur jugement de l'opérateur)	<p>Matériau dégradé (étendue ponctuelle)</p> <p><b>Résultat</b> EP**</p> <p><b>Préconisation</b> : Il est recommandé de réaliser une évaluation périodique.</p> <p><b>Recommandation</b> : Voir les Mesures d'ordre général - Obligations réglementaires</p>

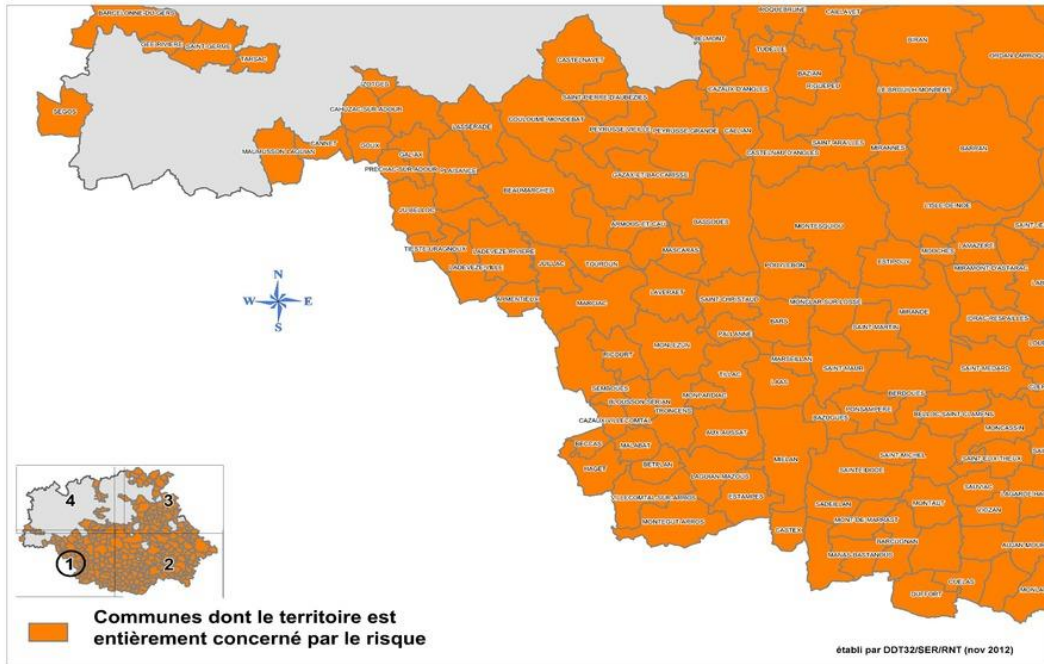
## Mouvement de terrain Argile

### B – ZONAGE REGLEMENTAIRE

### Mouvement de terrain Argile - Plan de prévention Approuvé - Immeuble exposé
