Propriétaire et adresse du bien immobilier :

Monsieur BELL
QUARTIER MARQUEMALE
64360 MONEIN

Diagnostic réalisé par:

M. Nicolas GASC
Maison du Diag
14 ALLEE DU PIC D'ANIE
64140 LONS
Tél : 06.50.83.33.93

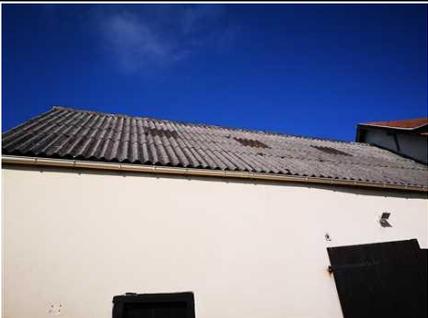
<p>Photo n° PhA001 Localisation : annexe - grange Ouvrage : 1 - Couvertures, Toitures, Terrasses et étanchéités - Plaques ondulées et planes Partie d'ouvrage : Plaques en fibres-ciment (y compris plaques « sous tuiles ») Description : Plaques en fibres-ciment (y compris plaques « sous tuiles ») Localisation sur croquis : M001</p>

Localisation	Identifiant + Description	Conclusion (justification)	Etat de conservation** et préconisations*	Photo
annexe - grange	Identifiant: M001 Description: Plaques en fibres-ciment (y compris plaques « sous tuiles ») Liste selon annexe.13-9 du CSP : B	Présence d'amiante (Sur décision de l'opérateur)	Matériau non dégradé Résultat EP** Préconisation : Il est recommandé de réaliser une évaluation périodique.

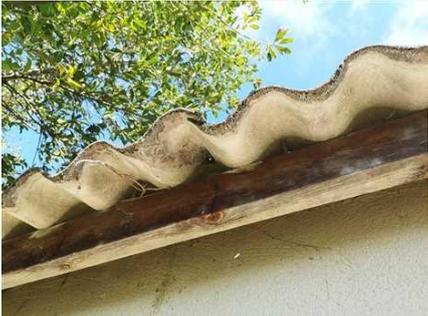
<p>Photo n° PhA002 Localisation : annexe - remise 2 Ouvrage : 1 - Couvertures, Toitures, Terrasses et étanchéités - Plaques ondulées et planes Partie d'ouvrage : Plaques en fibres-ciment (y compris plaques « sous tuiles ») Description : Plaques en fibres-ciment (y compris plaques « sous tuiles »)</p>

Localisation	Identifiant + Description	Conclusion (justification)	Etat de conservation** et préconisations*	Photo
annexe - remise 2	<p>Identifiant: M002 Description: Plaques en fibres-ciment (y compris plaques « sous tuiles ») Liste selon annexe.13-9 du CSP : B</p>	Présence d'amiante (Sur décision de l'opérateur)	<p>Matériau non dégradé</p> <p>Résultat EP**</p> <p>Préconisation : Il est recommandé de réaliser une évaluation périodique.</p>

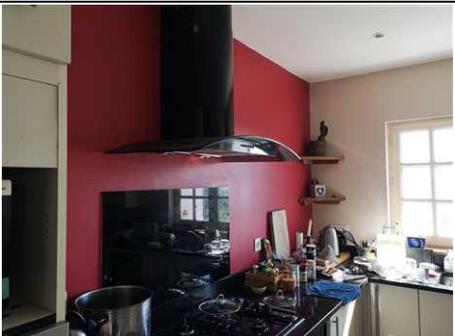
<p>Photo n° PhGaz001 20.7 : la sortie d'air du local équipé ou prévu pour un appareil d'utilisation est constituée par un dispositif de ventilation mécanique (hotte avec ventilateur d'extraction intégré ou non) ne répondant pas aux critères d'installation. (Cuisine)</p>

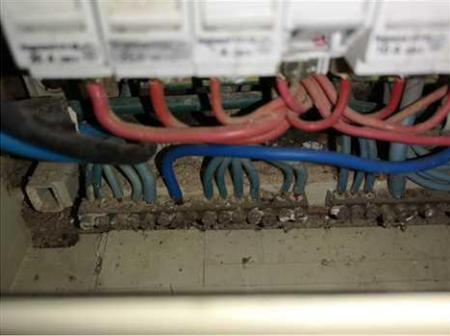
<p>Photo PhEle001 Libellé de l'anomalie : B4.3 c Plusieurs circuits disposent d'un conducteur neutre commun dont les conducteurs ne sont pas correctement protégés contre les surintensités.</p>

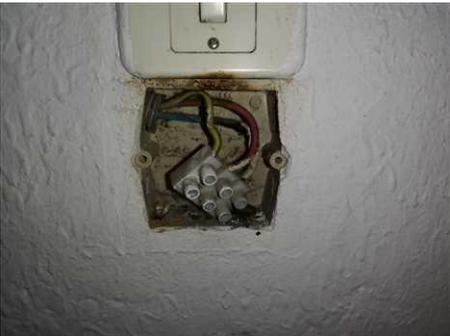
<p>Photo PhEle002 Libellé de l'anomalie : B7.3 a L'Enveloppe d'au moins un matériel est manquante ou détériorée. Remarques : Présence de matériel électrique en place dont l'enveloppe présente des détériorations ; Faire intervenir un électricien qualifié afin de remplacer les matériels présentant des détériorations</p>

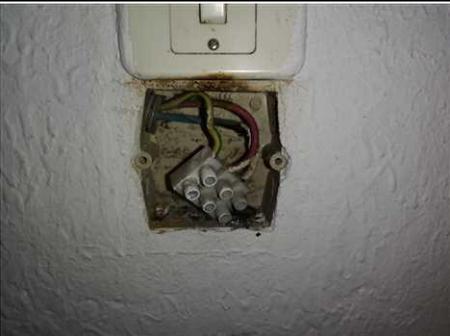
<p>Photo PhEle003 Libellé de l'anomalie : B7.3 d L'installation électrique comporte au moins une connexion avec une partie active nue sous tension accessible. Remarques : Présence de connexion de matériel électrique présentant des parties actives nues sous tension ; Faire intervenir un électricien qualifié afin de remplacer les matériels présentant des parties actives nues sous tension</p>

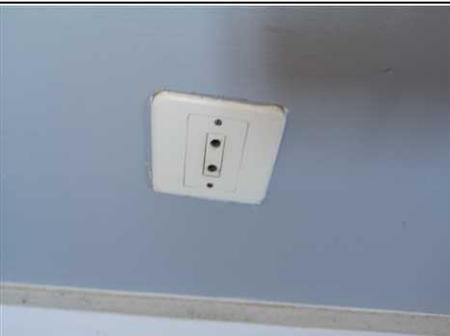
<p>Photo PhEle004 Libellé de l'anomalie : B3.3.6 a1 Au moins un socle de prise de courant ne comporte pas de broche de terre.</p>

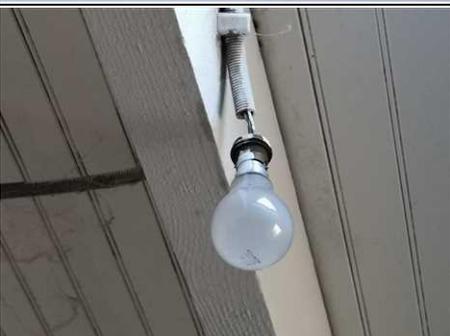
<p>Photo PhEle005 Libellé de l'anomalie : B3.3.6 a3 Au moins un circuit (n'alimentant pas des socles de prises de courant) n'est pas relié à la terre.</p>

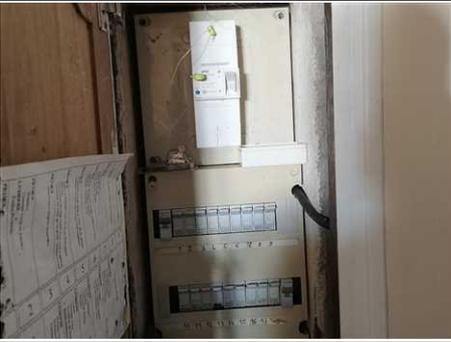
<p>Photo PhEle006 Libellé de l'anomalie : B1.3 c Le dispositif assurant la coupure d'urgence ne permet pas de couper l'ensemble de l'installation électrique.</p>
