## Constat de risque d'exposition au plomb CREP

Numéro de dossier : D14-03-091/1  
 Norme méthodologique employée : AFNOR NF X46-030  
 Arrêté d'application : Arrêté du 19 août 2011  
 Date du repérage : 20/03/2014  
 Heure d'arrivée : 14 h 00  
 Durée du repérage : 02 h 00

Adresse du bien immobilier
<i>Localisation du ou des bâtiments :</i> Département : ... <b>Gers</b> Adresse : ..... <b>1, rue Yvette Sourdois</b> Commune : ..... <b>32400 VIELLA</b>  Désignation et situation du ou des lots : <p style="text-align: center;"><b>Maison avec garage</b></p>

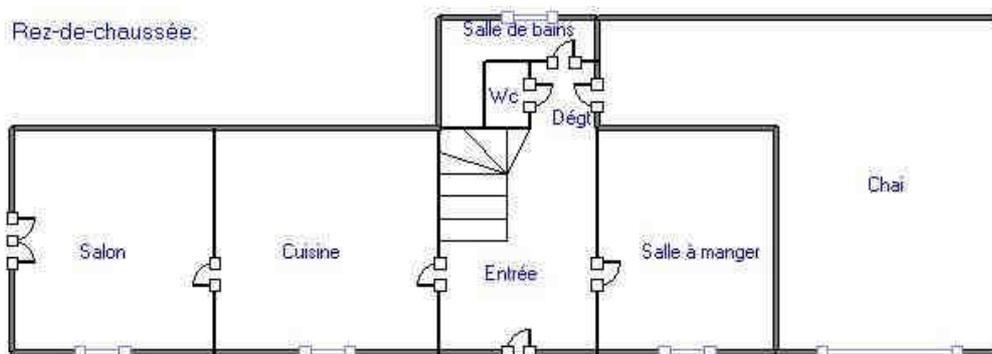
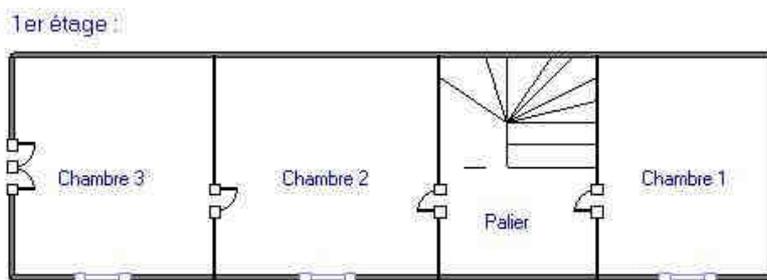
## 9.2 Croquis

Afin de faciliter la localisation des mesures, l'auteur du constat divise chaque local en plusieurs zones, auxquelles il attribue une lettre (A, B, C ...) selon la convention décrite ci-dessous.

La convention d'écriture sur le croquis et dans le tableau des mesures est la suivante :

- la zone de l'accès au local est nommée «A» et est reportée sur le croquis. Les autres zones sont nommées «B», «C», «D», ... dans le sens des aiguilles d'une montre ;
- la zone «plafond» est indiquée en clair.
