SUD DIAGNOSTIC BATIMENT

Dossier Technique Immobilier

Numéro de dossier : 2018/08/31-01253D
Date du repérage : 31/08/2018

Département : ...**Pyrénées-Atlantiques**
Adresse :**228 CHEMIN DU MOULIN**
Commune :**64460 CASTEIDE DOAT**

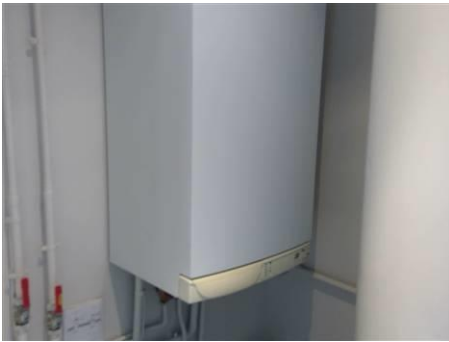
<p>Photo n° PhGaz001 Localisation : chaufferie Chaudière CHAPPEE (Type : Etanche) Localisation sur croquis : G1</p>

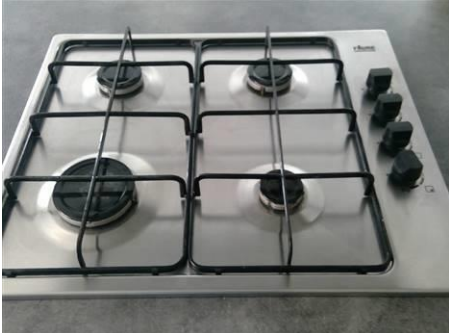
<p>Photo n° PhGaz002 Localisation : Cuisine Table de cuisson FAURE (Type : Non raccordé) Localisation sur croquis : G2</p>
