Le Rapport Officiel de Diagnostic

Synthèse Dossier de Diagnostic Technique

Réf. : DIA-BSS03-1905-033

Propriétaire : Monsieur Renaud SAINT-GENEZ
Adresse du bien : 26 Chemin d'En Martel, 31450 FOURQUEVAUX
Nature du bien : Maison individuelle (T6)
Localisation du bien : Sans objet
Numéro de lot : Sans objet
Date du permis de construire : De 1949 au 01/07/1997
Date limite de validité : 15/11/2019
Référence client :

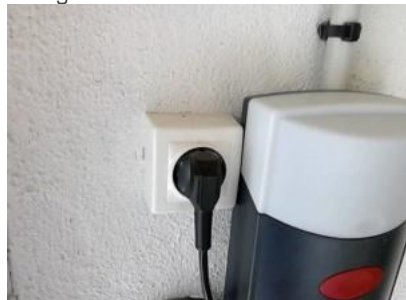
Points à examiner	Libellé des points de contrôle vérifiés*	Commentaires	Observations	Domaine conclusion**
Prise de terre et installation de mise à la terre	Résistance (Pour les immeubles collectifs d'habitation, uniquement si le logement dispose d'un conducteur principal de protection issu des parties communes)		La valeur de la résistance de la prise de terre n'est pas adaptée au courant différentiel résiduel (sensibilité) du ou des dispositifs différentiels protégeant l'ensemble de l'installation électrique. La terre permet de protéger les occupants contre les risques d'électrocution. Une valeur de résistance de terre importante peut empêcher le bon fonctionnement du dispositif assurant la sécurité des occupants.	2
Prise de terre et installation de mise à la terre	Présence	Garage Voiture: 1 Prise

Un(des) socle(s) de prise(s) de courant ne comporte(nt) pas de broche de terre. La broche de terre doit être un élément métallique situé sur chaque prise électrique.	2

Nous vous conseillons de supprimer les anomalies identifiées en consultant dans les meilleurs délais un électricien qualifié.

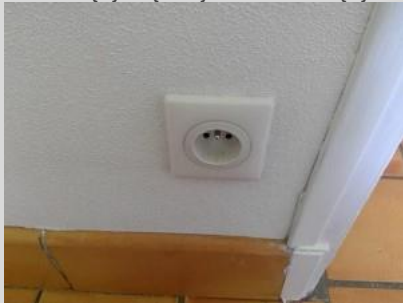
<p>Prise de terre et installation de mise à la terre</p>	<p>Continuité</p>	<p>- Chambre 1 Mur : 2/3 non continuité(s) ou absence(s) du(des) conducteur(s) de protection.</p>

<p>- Chambre 2 Mur : 4/4 non continuité(s) ou absence(s) du(des) conducteur(s) de protection.</p> <p>- Chambre 3 Mur : 2 /2non continuité(s) ou absence(s) du(des) conducteur(s) de protection.</p> <p>- Salle d'eau Mur : 1/1non continuité(s) ou absence(s) du(des) conducteur(s) de protection.</p> <p>- Séjour Mur : 10/10 non continuité(s) ou absence(s) du(des) conducteur(s) de protection.</p>	<p>Un(des) socle(s) de prise(s) de courant comporte(nt) une(des) broche(s) de terre non reliée à la terre. La broche de terre doit être un élément métallique situé sur chaque prise électrique. La mesure réalisée a identifié un dysfonctionnement.</p>	<p>2</p>
<p>Prise de terre et installation de mise à la terre</p>	<p>Continuité</p>		<p>Le circuit (n'alimentant pas des socles de prises de courant) n'est pas relié à la terre. Tous les appareils (éclairage, eau chaude sanitaire, chauffage...) doivent être raccordés à la terre.</p>	<p>2</p>

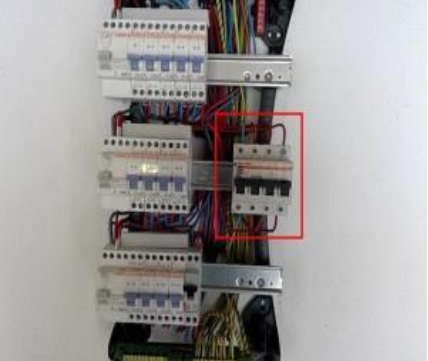
Informations complémentaires	Dispositif à courant différentiel-résiduel à haute sensibilité ≤ 30 mA : Protection de l'ensemble de l'installation électrique	Zone rouge, non protégée par un DDHS 30mA

L'ensemble de l'installation n'est pas protégé dans son ensemble par un ou plusieurs dispositif(s) différentiel(s) à haute sensibilité ≤ 30 mA	IC
Informations complémentaires	Socles de prise de courant : type obturateur		un socle de prise de courant n'est pas de type à obturateur.	IC
Informations complémentaires	Socles de prise de courant : type à puits		un socle de prise de courant ne possède pas un puit de 15 mm	IC

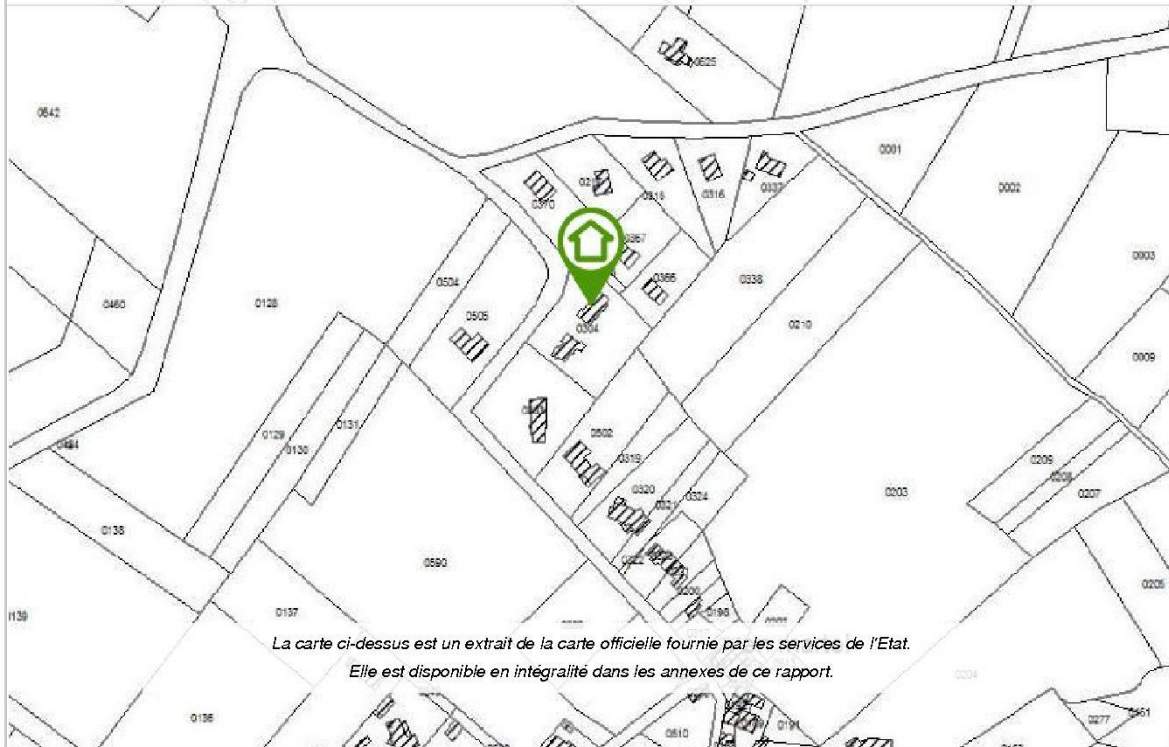
La carte ci-dessus est un extrait de la carte officielle fournie par les services de l'Etat.
Elle est disponible en intégralité dans les annexes de ce rapport.

Mouvement de terrain
