# Résumé de l'expertise n° 19/DAN/0204

Adresse : ..... **1124 Avenue de Pau**

Commune : ..... **65500 VIC EN BIGORRE**

## Rapport de mission de repérage des matériaux et produits contenant de l'amiante pour l'établissement du constat établi à l'occasion de la vente d'un immeuble bâti (listes A et B de l'annexe 13-9 du Code de la Santé publique)

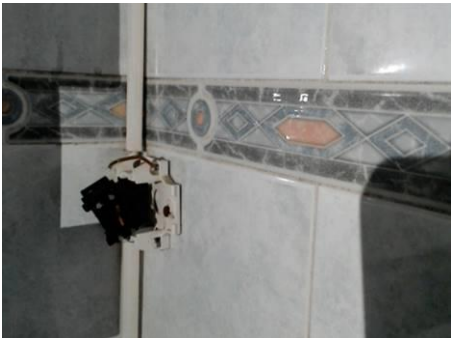
<p>Photo PhEle001                  Libellé de l'anomalie : B7.3 a L'Enveloppe d'au moins un matériel est manquante ou détériorée.                  Commentaire : Présence de matériel en mauvais état                  Remarques : Présence de matériel électrique en place dont l'enveloppe présente des détériorations ; Faire intervenir un électricien qualifié afin de remplacer les matériels présentant des détériorations (salle d'eau étage)</p>
---	---

Recommandations
