# Résumé de l'expertise n° 19/M/12499/RCA

Adresse : ..... **Centre Village**

Commune : ..... **65120 VIEY**

# Diagnostic de performance énergétique – logement (6.2)

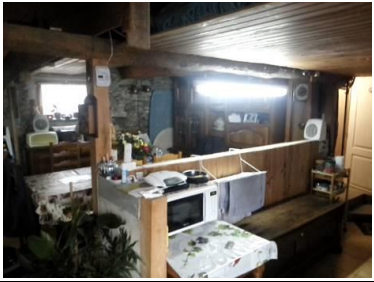
Localisation	Description	Photo
Rez de chaussée - Cuisine / Séjour	Sol : Carrelage Mur A, B, C, D : pierres Plafond : Bois et vernis Fenêtre - Porte 1 B : Bois et Vernis Porte 2 C : Bois et Vernis Grille de défense B : Bois et Peinture Grille de défense C : Métal et Peinture

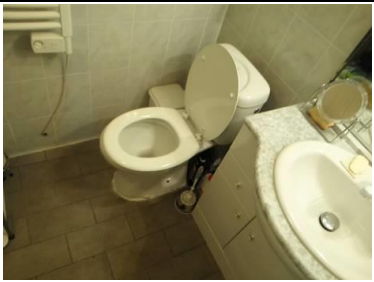
Rez de chaussée - Salle d'eau + Wc	Sol : Carrelage Mur A, B, C, D, E, F : Plâtre et faïence Plafond : pvc Porte A : Bois et Peinture

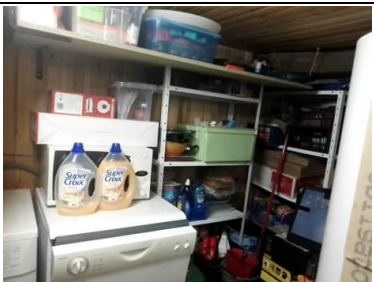
Rez de chaussée - Cellier	Sol : Carrelage Mur A, B, C, D, E, F : Bois Plafond : Bois

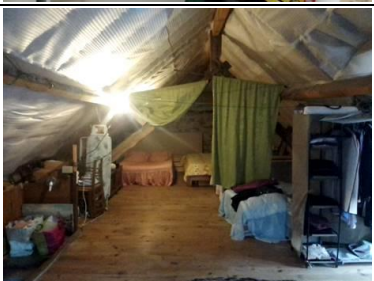
1er étage - Chambre 1	Sol : Parquet Mur A, B, C, D : Pierre Plafond : Isolant Fenêtre 1 C : Bois et Vernis Fenêtre 2 D : Bois et Vernis

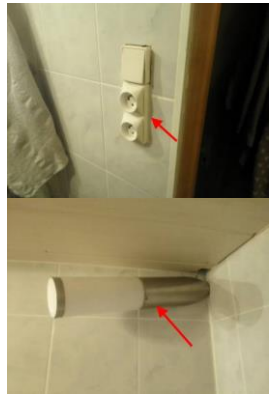
B6.3.1 a	Local contenant une baignoire ou une douche : l'installation électrique ne répond pas aux prescriptions particulières appliquées à ce local (adéquation entre l'emplacement où est installé le matériel électrique et les caractéristiques de ce dernier - respect des règles de protection contre les chocs électriques liées aux zones). Remarques : Présence de matériel électrique inadapté placé en zone 0 d'un local contenant une douche ou une baignoire ; Faire intervenir un électricien qualifié afin de supprimer le matériel électrique inadapté ou le remplacer par du matériel adapté

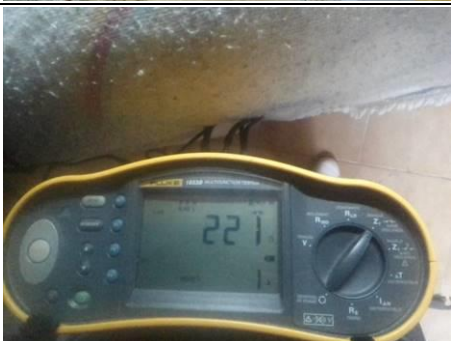
Photo PhEle001

Libellé de l'anomalie : B3.3.1 d La valeur de la résistance de la prise de terre n'est pas adaptée au courant différentiel résiduel (sensibilité) du ou des dispositifs différentiels protégeant l'ensemble de l'installation électrique.

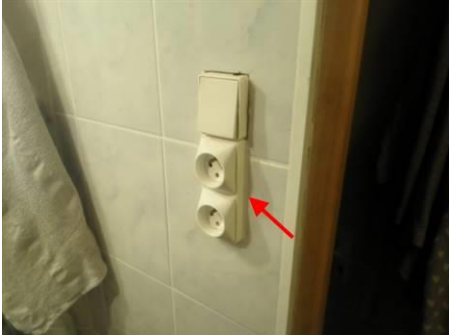
<p>Photo PhEle005                  Libellé de l'anomalie : B8.3 b L'installation comporte au moins un matériel électrique inadapté à l'usage.                  Remarques : Présence de matériel électrique inadapté à l'usage ; Faire intervenir un électricien qualifié afin de remplacer les matériels inadaptés par du matériel autorisé</p>
 	<p>Photo PhEle006                  Libellé de l'anomalie : B6.3.1 a Local contenant une baignoire ou une douche : l'installation électrique ne répond pas aux prescriptions particulières appliquées à ce local (adéquation entre l'emplacement où est installé le matériel électrique et les caractéristiques de ce dernier - respect des règles de protection contre les chocs électriques liées aux zones).                  Remarques : Présence de matériel électrique inadapté placé en zone 0 d'un local contenant une douche ou une baignoire ; Faire intervenir un électricien qualifié afin de supprimer le matériel électrique inadapté ou le remplacer par du matériel adapté</p>

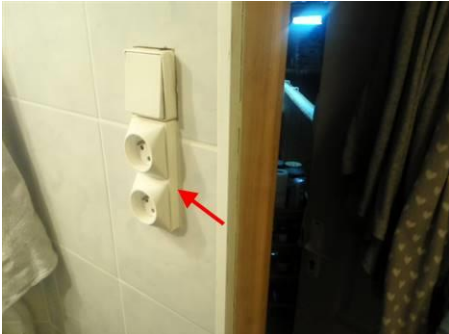
<p>Photo PhEle006 Libellé de l'anomalie : B6.3.1 a Local contenant une baignoire ou une douche : l'installation électrique ne répond pas aux prescriptions particulières appliquées à ce local (adéquation entre l'emplacement où est installé le matériel électrique et les caractéristiques de ce dernier – respect des règles de protection contre les chocs électriques liées aux zones). Remarques : Présence de matériel électrique inadapté placé en zone 0 d'un local contenant une douche ou une baignoire ; Faire intervenir un électricien qualifié afin de supprimer le matériel électrique inadapté ou le remplacer par du matériel adapté</p>
