Monsieur et Madame COUSIN
2 RUE DES ARENES
64370 MORLANNE

Diagnostic réalisé par:

Prestations	Conclusion	
P Constat de risqué d'exposition au plomb	Lors de la présente mission il a été mis en évidence la présence de revêtements contenant du plomb au-delà des seuils en vigueur.	
A Amiante	Dans le cadre de la mission, il n'a pas été repéré de matériaux et produits susceptibles de contenir de l'amiante.	
T Etat Termite /Parasitaire	Il n'a pas été repéré d'indice d'infestation de termites. Rapport valable jusqu'au 19/10/2018	
G Gaz	L'installation comporte des anomalies de type A2 qui devront être réparées dans les meilleurs délais. <i>L'installation était alimentée le jour de la visite : OUI</i>	
E Électricité	L'installation intérieure d'électricité comporte une ou des anomalies pour laquelle ou lesquelles il est vivement recommandé d'agir afin d'éliminer les dangers qu'elle(s) présente(nt). <i>L'installation était alimentée le jour de la visite : OUI</i>	
ER ESRIS	Le bien n'est pas situé dans le périmètre d'un plan de prévention des risques naturels Le bien n'est pas situé dans le périmètre d'un plan de prévention des risques miniers Le bien n'est pas situé dans le périmètre d'un pl

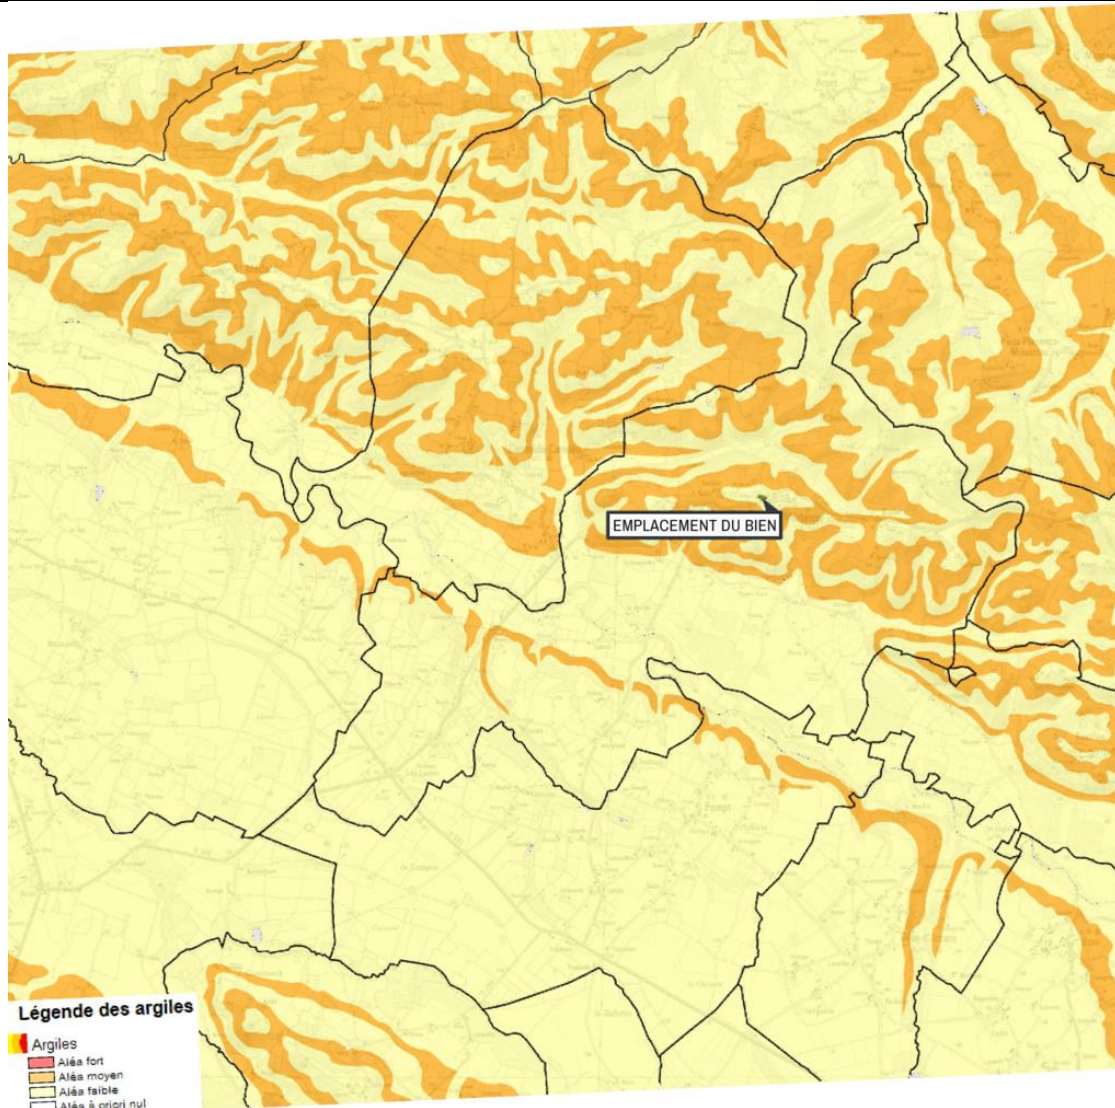
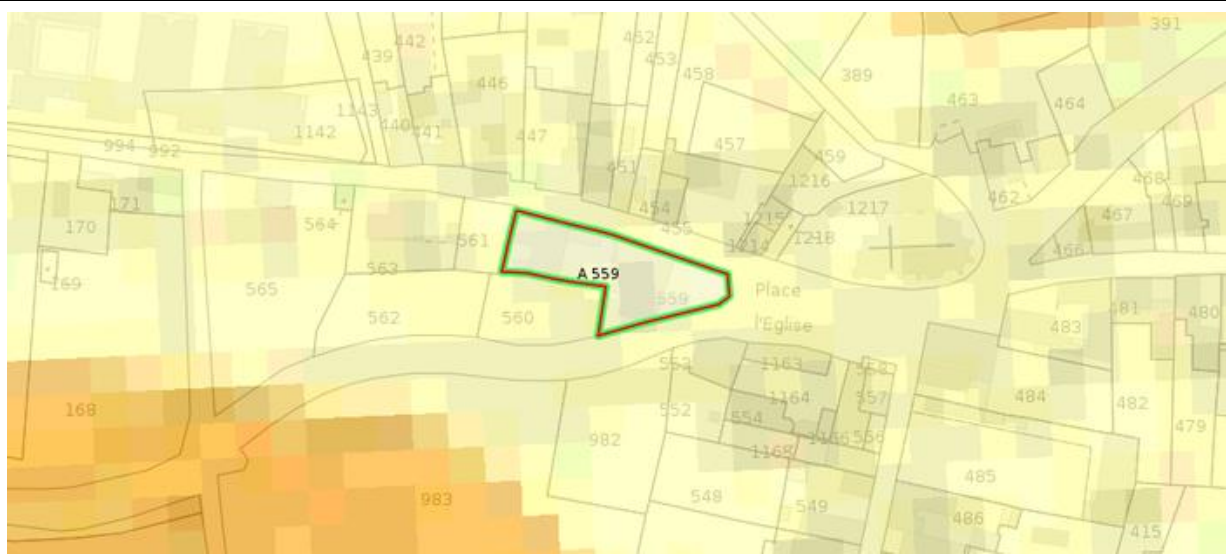
Mouvement de terrain Argile - Plan de prévention Informatif - Immeuble exposé

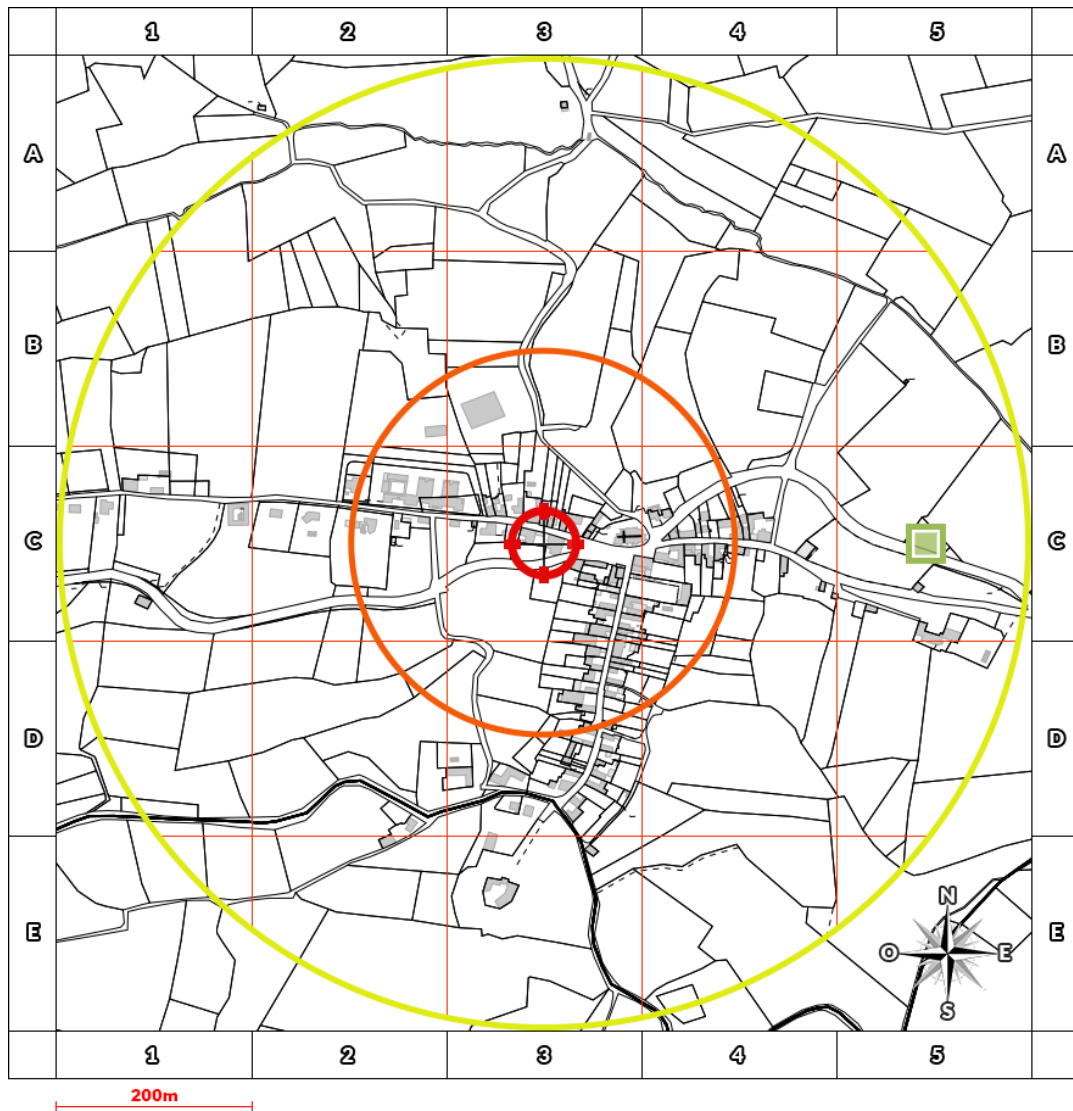
Cartographie des sites situés à moins de 200m du bien et à moins de 500m du bien

Retrouvez sur cette cartographie un inventaire des sites pollués (ou potentiellement pollués) situés à moins de 500m du bien et représentés par les pictos , , et . Chacun de ces pictos est détaillé sur la page suivante grâce à sa lettre et son numéro (A2, B4, ...) qui vous aideront à vous repérer sur la carte.
