Rapport de mission de repérage des matériaux et produits contenant de l'amiante pour l'établissement du constat établi à l'occasion de la vente d'un immeuble bâti (listes A et B de l'annexe 13-9 du Code de la Santé publique)

Numéro de dossier : 1903/GRELON/10846
Date du repérage : 12/03/2019

Adresse	Rue : 13 SENTE DES BOUVREUILS Bât., escalier, niveau, appartement n°, lot n°: Code postal, ville : . 65290 JUILLAN Section cadastrale AA, Parcelle numéro 286,
Périmètre de repérage :
Type de logement :
Fonction principale du bâtiment : Habitation (maison individuelle)
Date de construction : 1974

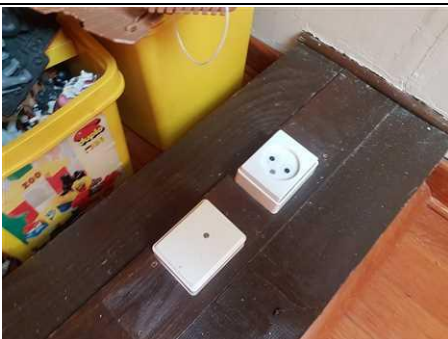
Photo PhEle001

Libellé de l'anomalie : B3.3.6 a1 Au moins un socle de prise de courant ne comporte pas de broche de terre.
