Résumé de l'expertise n° 18/TPC/2557

Désignation du ou des bâtiments	
<i>Localisation du ou des bâtiments :</i> Adresse : 5 BOULEVARD DU GAVE RESIDENCE MARCADAU 1 Commune : 65100 LOURDES	
Désignation et situation du ou des lot(s) de copropriété : Lot numéro Non communiqué, Périmètre de repérage : ... APPARTEMENT, GARAGE ET CAVE

Certificat de superficie de la partie privative

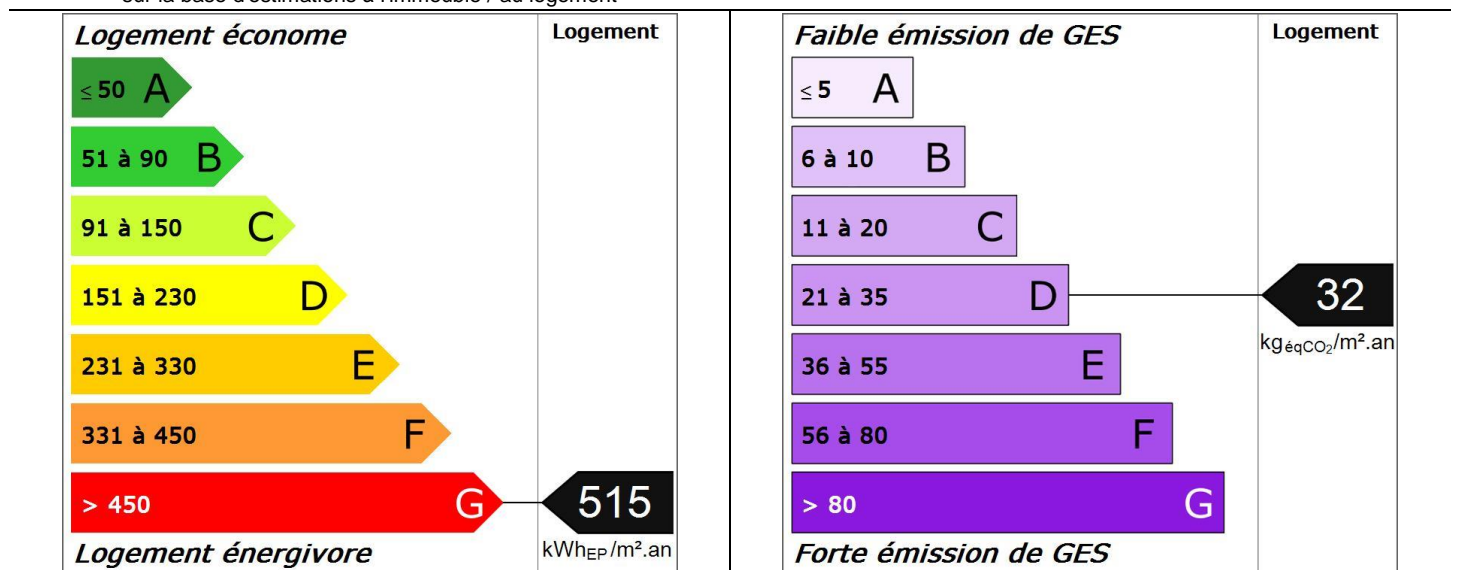
Consommation conventionnelle : 515 kWh_{EP}/m².an
sur la base d'estimations à l'immeuble / au logement

Estimation des émissions : 32 kg_{éqCO2}/m².an

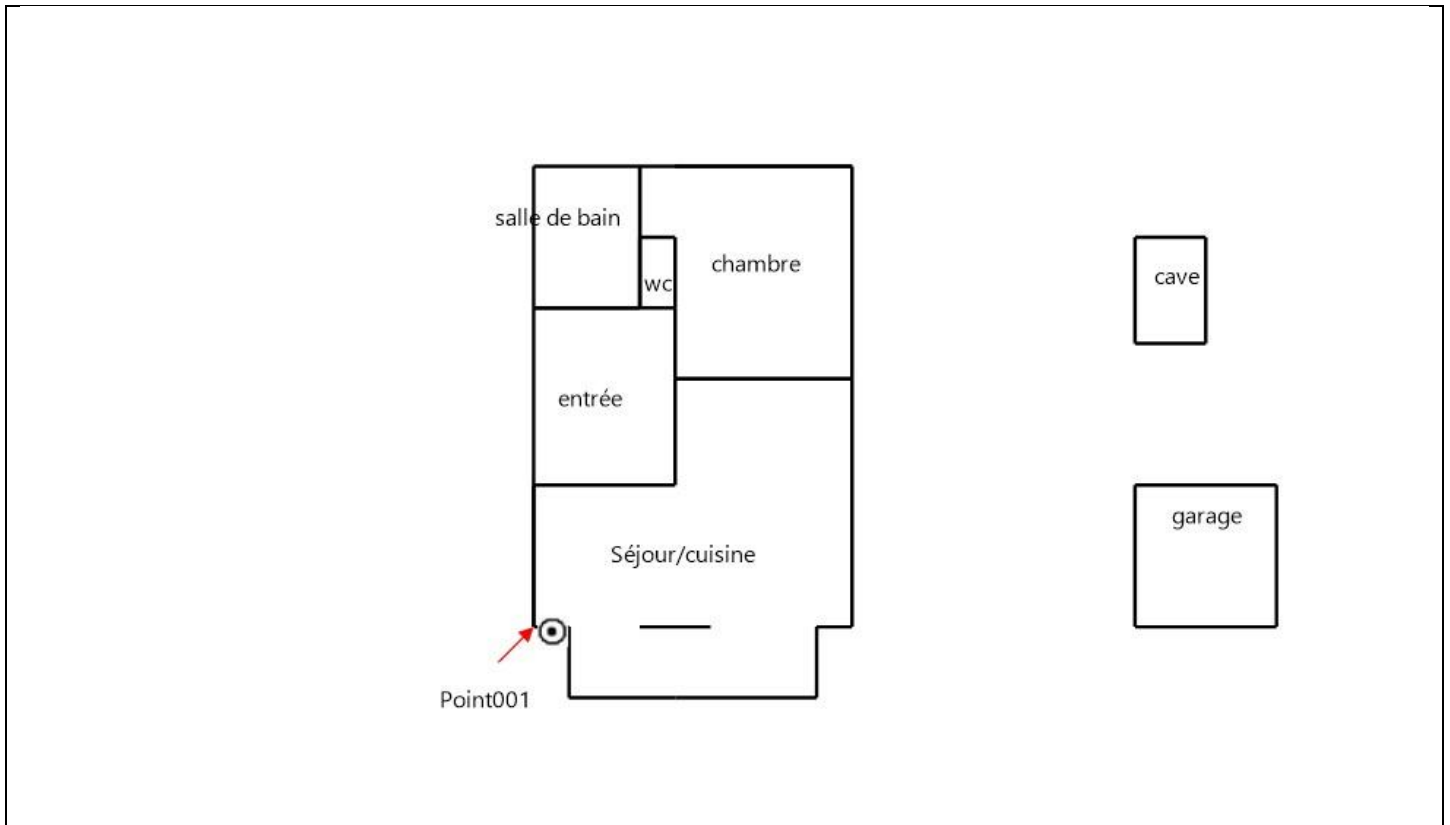
7.1 - Annexe - Schéma de repérage

Localisation	Identifiant + Description	Conclusion (justification)	Etat de conservation** et préconisations*
Séjour/cuisine	<u>Identifiant</u> : ZPSO-001 <u>Description</u> : Conduit en fibres-ciment <u>Liste selon annexe.13-9 du CSP</u> : B	Présence d'amiante (sur jugement de l'opérateur)	Matériau dégradé (étendue ponctuelle) Résultat EP** Préconisation : Il est recommandé de réaliser une évaluation périodique. Recommandation : Surveillance
