DOSSIER DE DIAGNOSTIC TECHNIQUE

Référence : 002AC048213
A communiquer pour toute correspondance
Réalisé le : 15/09/2020
Référence mandataire : Maison T3_6
rue du Matelot

Maison T3
6 rue du Matelot
31210 MONTREJEAU

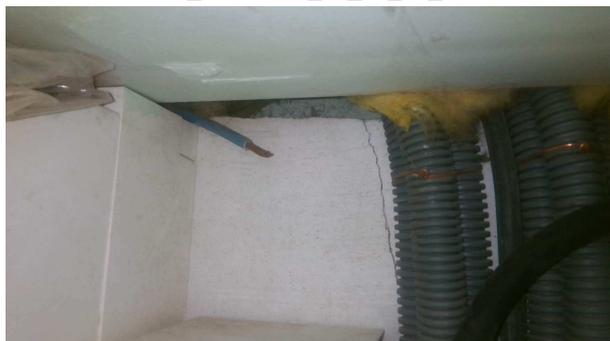
WIN_20200915_14_50_33_Pro

L'installation électrique comporte au moins une CONNEXION avec une partie active nue sous tension accessible.
