DOSSIER DE DIAGNOSTICS TECHNIQUES

Référence : PR1806-2233

Bien : **Maison individuelle**
Adresse : **110 chemin Caubet
64110 SAINT-FAUST**
Numéro de lot :
Référence Cadastre : **NC**

NOTE DE SYNTHÈSE DES CONCLUSIONS

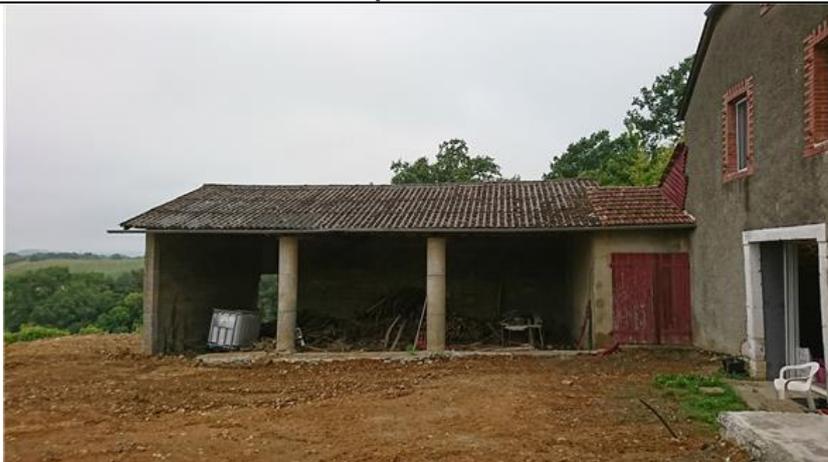
ELEMENT : Couverture

Nom du client	Numéro de dossier	Pièce ou local
Pinson	PR1806-2233	Abri
Matériau	Date de prélèvement	Nom de l'opérateur
Amiante ciment		LEBE David
Localisation		Résultat
Couverture - A		Présence d'amiante
Résultat de la grille d'évaluation		
Evaluation périodique		
Emplacement

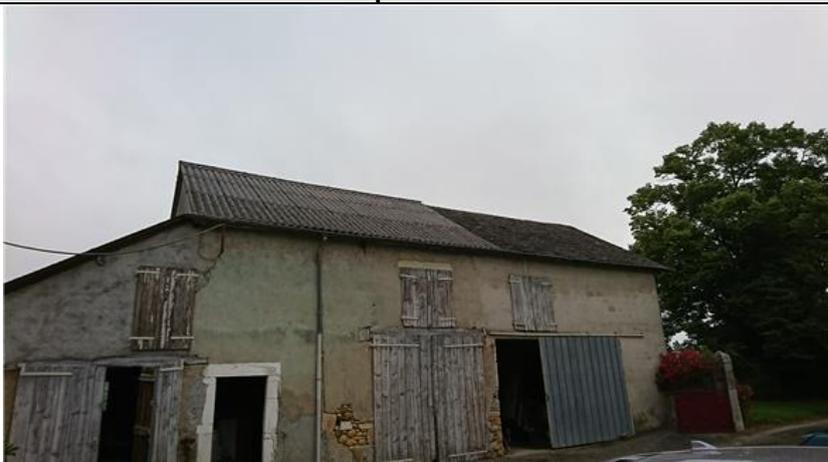
ELEMENT : Couverture

Nom du client	Numéro de dossier	Pièce ou local
Pinson	PR1806-2233	Grange n°2
Matériau	Date de prélèvement	Nom de l'opérateur
Amiante ciment		LEBE David
Localisation		Résultat
Couverture - A		Présence d'amiante
Résultat de la grille d'évaluation		
Evaluation périodique		
Emplacement

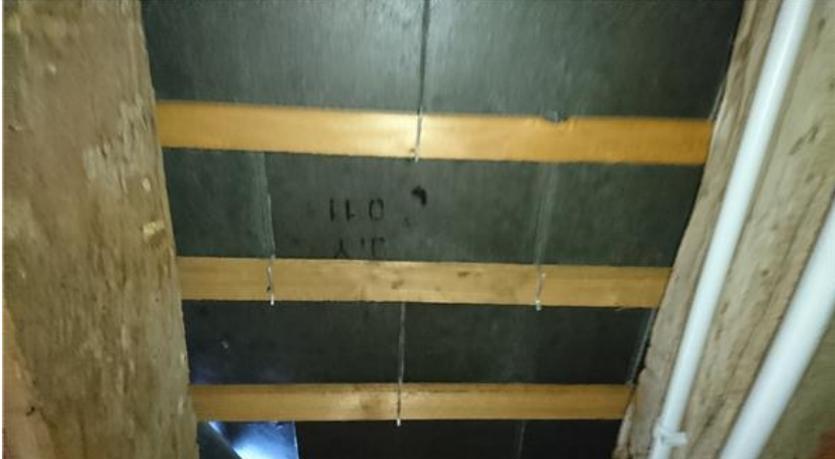
ELEMENT : Couverture		
Nom du client	Numéro de dossier	Pièce ou local
Pinson	PR1806-2233	3ème - Combles non aménagé n°2
Matériau	Date de prélèvement	Nom de l'opérateur
Fibro-ciment		LEBE David
Localisation		Résultat
Couverture - A		Susceptible de contenir de l'amiante
Résultat de la grille d'évaluation		
Evaluation périodique		
Commentaires		
En attente d'un résultat d'analyse fourni par le propriétaire.		
Emplacement

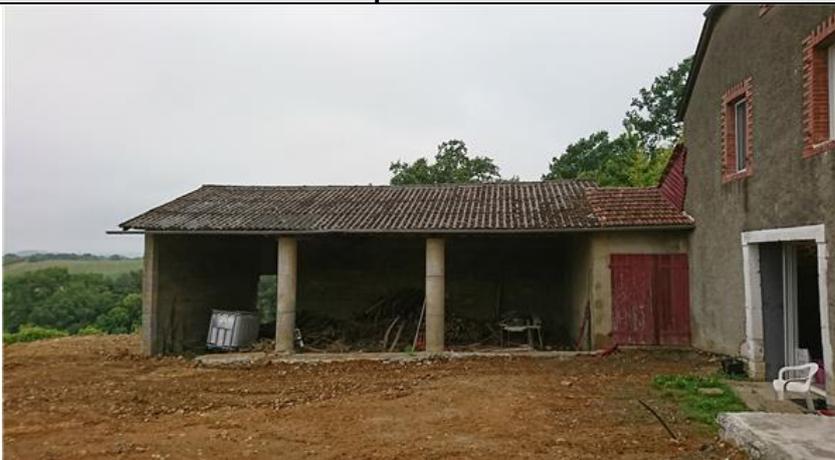
ELEMENT : Couverture		
Nom du client	Numéro de dossier	Pièce ou local
Pinson	PR1806-2233	Volière
Matériau	Date de prélèvement	Nom de l'opérateur
Amiante ciment		LEBE David
Localisation		Résultat
Couverture - A		Présence d'amiante
Résultat de la grille d'évaluation		
Evaluation périodique		
Emplacement

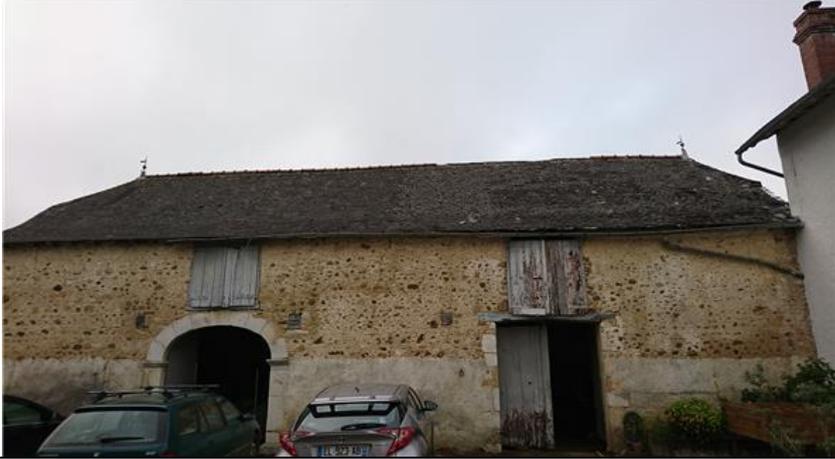
ELEMENT : Couverture		
Nom du client	Numéro de dossier	Pièce ou local
Pinson	PR1806-2233	Grange n°1
Matériau	Date de prélèvement	Nom de l'opérateur
Ardoise		LEBE David
Localisation		Résultat
Couverture - A		absence d'amiante
Emplacement

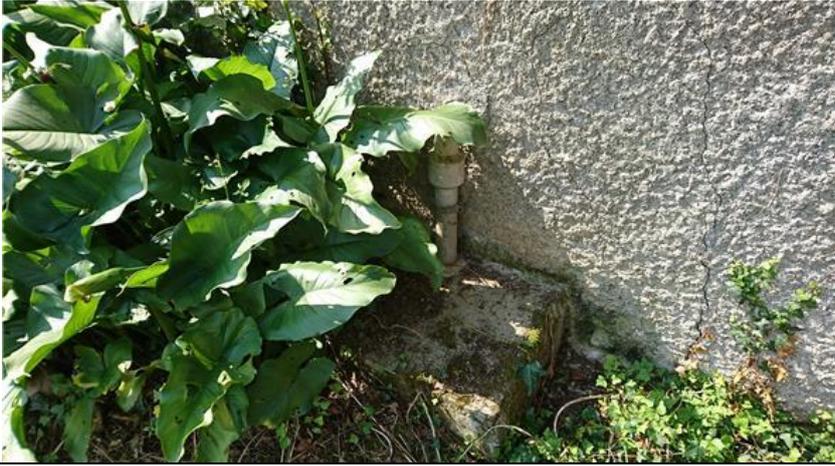
ELEMENT : Conduit de fluide n°1		
Nom du client	Numéro de dossier	Pièce ou local
Pinson	PR1806-2233	Façades
Matériau	Date de prélèvement	Nom de l'opérateur
Amiante ciment		LEBE David
Localisation		Résultat
Conduit de fluide n°1 - Façade Nord Maison		Présence d'amiante
Résultat de la grille d'évaluation		
Evaluation périodique		
Emplacement

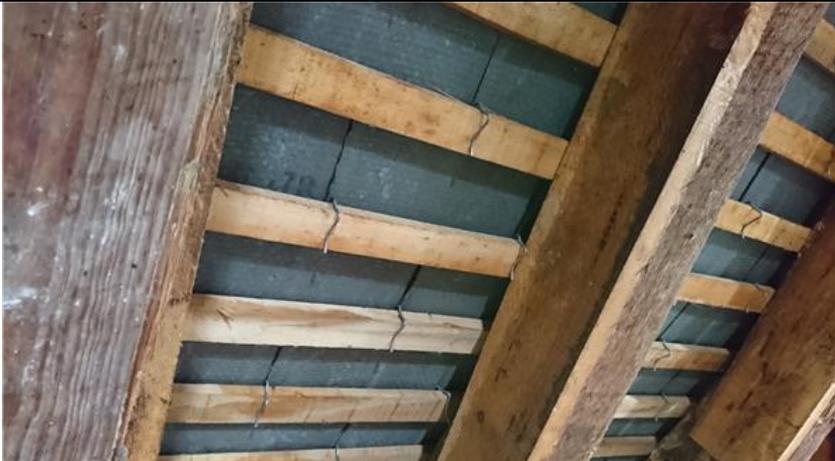
ELEMENT : Couverture		
Nom du client	Numéro de dossier	Pièce ou local
Pinson	PR1806-2233	3ème - Combles non ammenagé n°1
Matériau	Date de prélèvement	Nom de l'opérateur
Amiante ciment		LEBE David
Localisation		Résultat
Couverture - A		Présence d'amiante
Résultat de la grille d'évaluation		
Evaluation périodique		
Emplacement

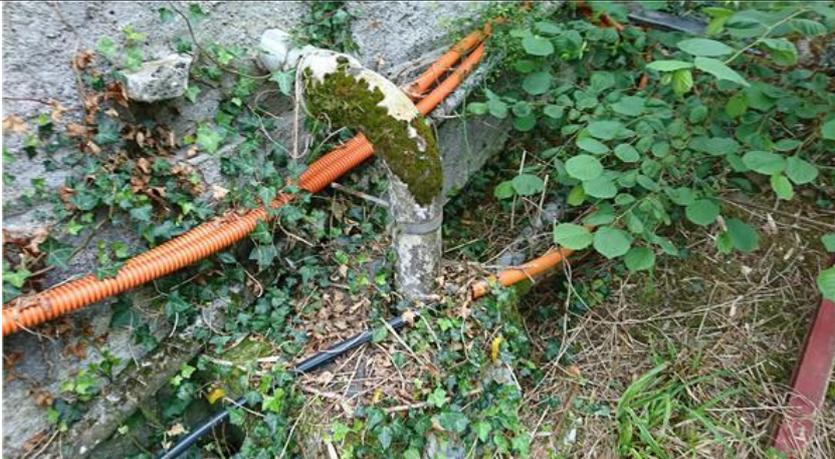
ELEMENT : Conduit de fluide n°3		
Nom du client	Numéro de dossier	Pièce ou local
Pinson	PR1806-2233	Façades
Matériau	Date de prélèvement	Nom de l'opérateur
Amiante ciment		LEBE David
Localisation		Résultat
Conduit de fluide n°3 - Façade Ouest Maison		Présence d'amiante
Résultat de la grille d'évaluation		
Evaluation périodique		
Emplacement

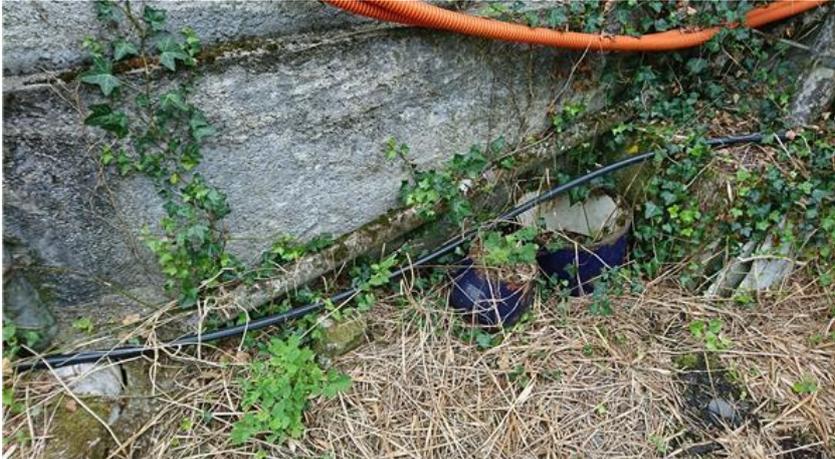
ELEMENT : Conduit de fluide n°2		
Nom du client	Numéro de dossier	Pièce ou local
Pinson	PR1806-2233	Façades
Matériau	Date de prélèvement	Nom de l'opérateur
Amiante ciment		LEBE David
Localisation		Résultat
Conduit de fluide n°2 - Façade Ouest Maison		Présence d'amiante
Résultat de la grille d'évaluation		
Evaluation périodique		
Emplacement

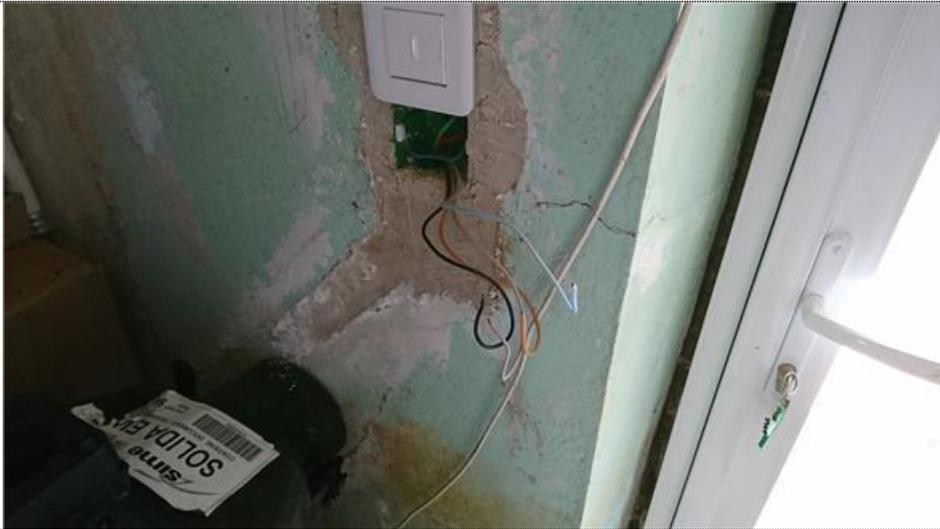
Point de contrôle N° B.7.3 a)

Description : L'ENVELOPPE d'au moins un matériel est manquante ou détériorée.

Observation(s) Remettre en place, ou faire remplacer les enveloppes par un professionnel.

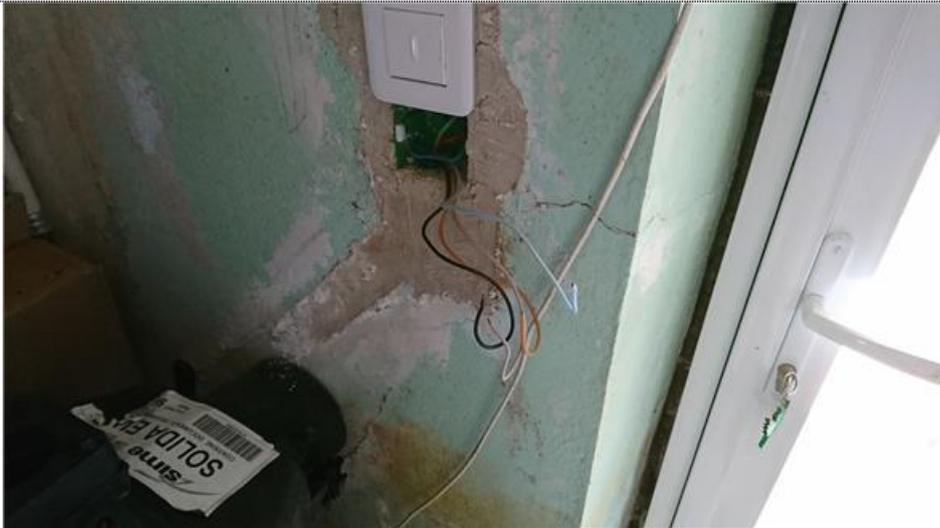
Point de contrôle N° B.8.3 e)

Description : Au moins un CONDUCTEUR isolé n'est pas placé sur toute sa longueur dans un conduit, une goulotte, une plinthe ou une huisserie, en matière isolante ou métallique, jusqu'à sa pénétration dans le MATERIEL ELECTRIQUE qu'il alimente.

Observation(s) Protéger mécaniquement les conducteurs. Par exemple, en fermant les boîtes ouvertes, ou en protégeant les conducteurs à l'aide de goulottes. Faire intervenir un professionnel
