Résumé de l'expertise n° 19/M/12720/RCA

Adresse : **14 Chemin de l'Ancien Moulin**

Commune : **65190 MASCARAS**

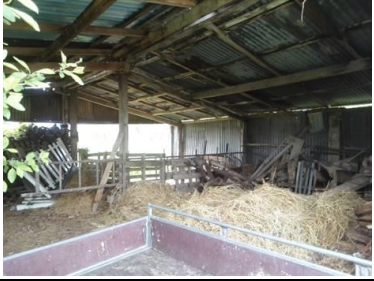
Localisation	Description	Photo
Rez de jardin - Hangar	Sol Terre et herbe Mur Bardage acier Plafond Bardage métallique

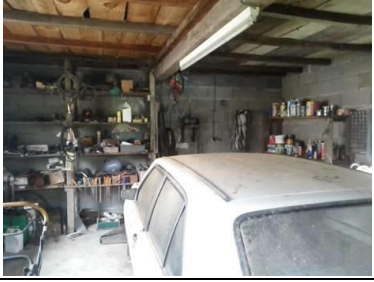
Rez de jardin - Garage 1	Sol Béton Mur Parpaings bruts Plafond Couverture en tuiles Fenêtre Fenêtre(s) en bois Porte Porte(s) en bois

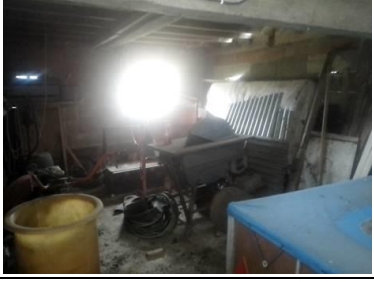
Rez de jardin - Garage 2	Sol Béton Mur Parpaings bruts Plafond Couverture en tuiles Porte Porte(s) en métal

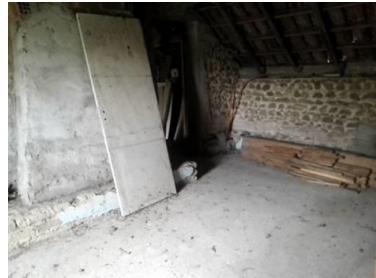
Localisation	Description	Photo
1er étage - Combles d'habitation1	Sol : Béton Mur A, B, C, D : pierres Plafond : Bois et Peinture Fenêtre B : Bois et Peinture Porte 1 A : Bois et Peinture Porte 2 C : Bois et Peinture

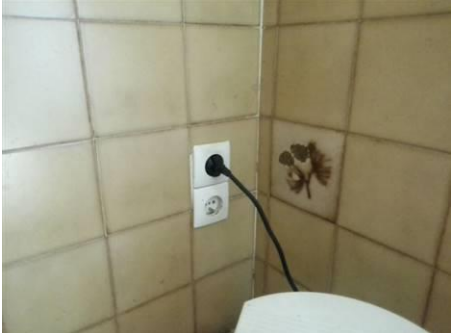
<p>Photo PhEle008 Libellé de l'anomalie : B8.3 a L'installation comporte au moins un matériel électrique vétuste. Remarques : Présence de matériel électrique vétuste (douilles, interrupteurs, socles de prise...) ; Faire intervenir un électricien qualifié afin de remplacer les matériels électriques vétustes</p>
 	<p>Photo PhEle009 Libellé de l'anomalie : B3.3.6 a1 Au moins un socle de prise de courant ne comporte pas de broche de terre. Remarques : Présence de circuits électriques non équipés de conducteurs de protection ; Faire intervenir un électricien qualifié afin d'installer des conducteurs de protection sur les circuits qui n'en sont pas équipés</p>

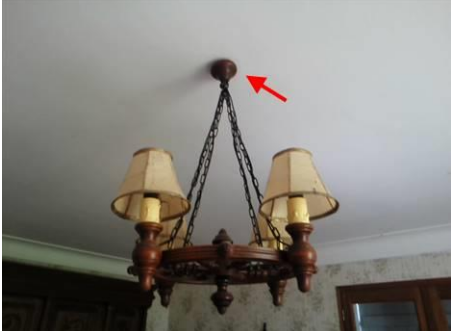
<p>Photo PhEle010 Libellé de l'anomalie : B3.3.6 a2 Au moins un socle de prise de courant comporte une broche de terre non reliée à la terre. Remarques : Présence de prises électriques comportant une broche de terre non reliée à la terre. ; Faire intervenir un électricien qualifié afin d'installer des conducteurs de protection sur les prises qui n'en sont pas équipées</p>

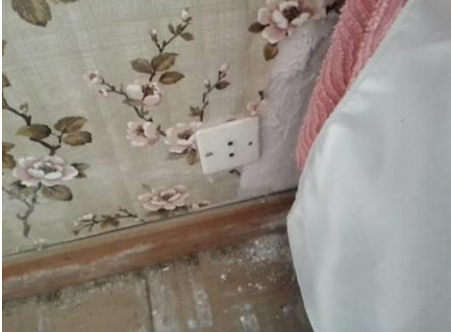
<p>Photo PhEle011 Libellé de l'anomalie : B3.3.6 a3 Au moins un circuit (n'alimentant pas des socles de prises de courant) n'est pas relié à la terre. Remarques : Présence de circuits électriques non équipés de conducteurs de protection ; Faire intervenir un électricien qualifié afin d'installer des conducteurs de protection sur les circuits qui n'en sont pas équipés</p>

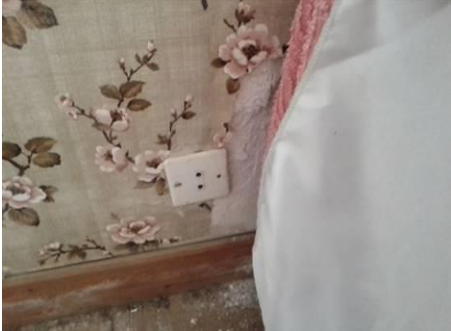
<p>Photo PhEle012 Libellé de l'information complémentaire : B11 b2 Au moins un socle de prise de courant n'est pas de type à obturateur Remarques : Présence de socles de prises non équipés d'obturateur ; Faire intervenir un électricien qualifié afin de remplacer les socles de prises non équipés d'obturateur par des socles de prises à obturateur</p>
