Résumé de l'expertise n° 19/M/12997/RCA

Adresse : **25 Rue Arago ELEC STUDIO**

Commune : **65000 TARBES**

Référence 19/M/12997/RCA
Rapport :
Objet : ATTESTATION SUR L'HONNEUR

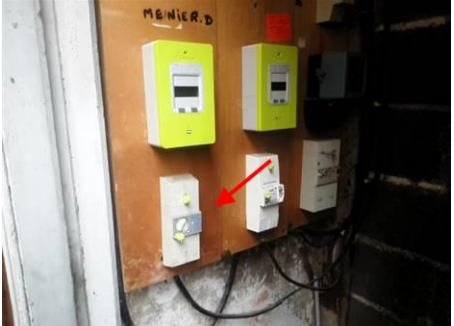
<p>Photo PhEle001 Libellé de l'anomalie : B1.3 b Le dispositif assurant la coupure d'urgence n'est pas situé à l'intérieur du logement ou dans un emplacement accessible directement depuis le logement. Remarques : L'AGCP (Appareil Général de Commande et de Protection) n'est pas placé à l'intérieur de la partie privative du logement ; Faire intervenir un électricien qualifié afin d'installer un AGCP à l'intérieur de la partie privative du logement</p>

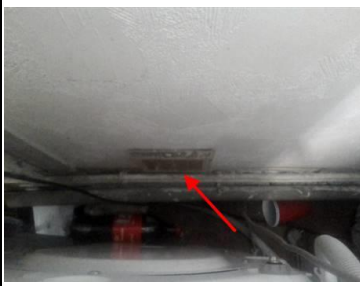
Points de contrôle ⁽³⁾ (selon la norme)	Anomalies observées (A1 ⁽⁴⁾ , A2 ⁽⁵⁾ , DGI ⁽⁶⁾ , 32c ⁽⁷⁾)	Libellé des anomalies et recommandations	Photos
C.14 - 19.8 Ventilation du local - Aménée d'air	A2	Le dispositif de l'amenée d'air du local équipé ou prévu pour un appareil d'utilisation est obturable. (Chaudière ALLIANCE TWENTY) Remarques : (Cuisine) Présence d'un grille d'amenée d'air obturable ; Remplacer la grille d'amenée d'air obturable par une grille d'amenée d'air non obturable Risque(s) constaté(s) : Risque d'intoxication au monoxyde de carbone (CO) causée par une mauvaise combustion

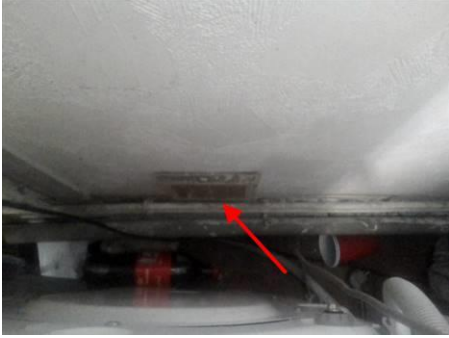
<p>Photo n° PhGaz002 19.8 : le dispositif de l'amenée d'air du local équipé ou prévu pour un appareil d'utilisation est obturable. (Cuisine) Présence d'un grille d'amenée d'air obturable; Remplacer la grille d'amenée d'air obturable par une grille d'amenée d'air non obturable</p>

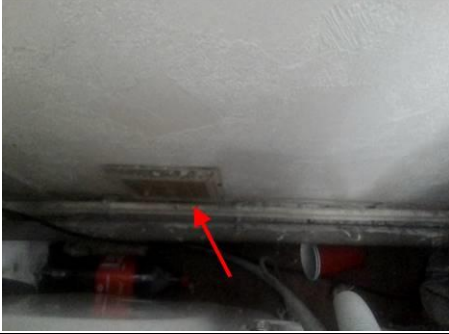
<p>Photo n° PhGaz004 20.4 : Le dispositif de la sortie d'air du local équipé ou prévu pour un appareil d'utilisation est obturable. (Cuisine) Présence d'une sortie d'air obturable; Remplacer la sortie d'air obturable par une sortie d'air non obturable</p>

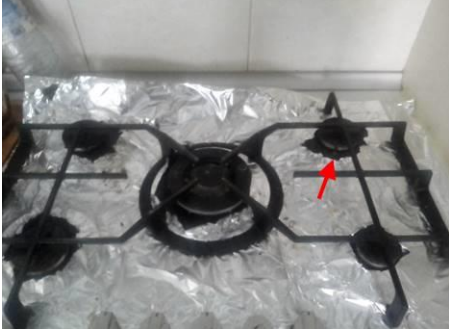
<p>Photo n° PhGaz005 D : La flamme d'au moins un brûleur de l'appareil de cuisson s'éteint lors du passage du débit maxi au débit mini : faire vérifier le réglage du (ou des) brûleur(s) concerné(s) au plus tôt par une personne compétente (installateur ou SAV). (Cuisine) Présence d'une flamme qui s'éteint lors du passage du débit maxi au débit mini; Faire intervenir un installateur gaz qualifié afin de régler l'appareil de cuisson</p>

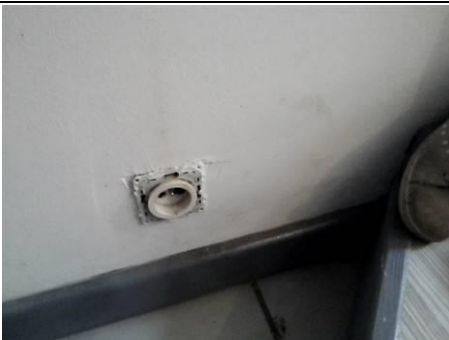
<p>Photo PhEle002 Libellé de l'anomalie : B7.3 a L'Enveloppe d'au moins un matériel est manquante ou détériorée. Remarques : Présence de matériel électrique en place dont l'enveloppe présente des détériorations ; Faire intervenir un électricien qualifié afin de remplacer les matériels présentant des détériorations</p>

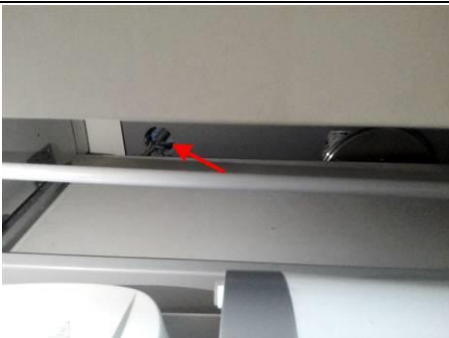
<p>Photo PhEle003 Libellé de l'anomalie : B8.3 e Au moins un conducteur isolé n'est pas placé sur toute sa longueur dans un conduit, une goulotte ou une plinthe ou une huisserie, en matière isolante ou métallique, jusqu'à sa pénétration dans le matériel électrique qu'il alimente. Remarques : Présence de conducteurs électriques non protégés mécaniquement ; Faire intervenir un électricien qualifié afin d'installer des protections mécanique sur les conducteurs non protégés</p>

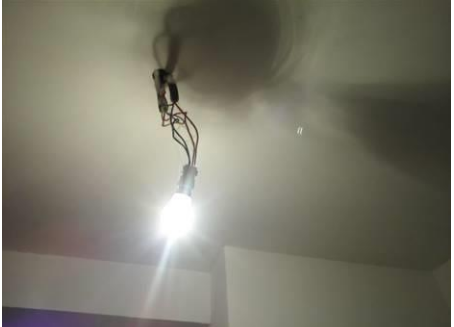
<p>Photo PhEle004 Libellé de l'anomalie : B8.3 b L'installation comporte au moins un matériel électrique inadapté à l'usage. Remarques : Présence de matériel électrique inadapté à l'usage : douilles de chantier utilisées pour de l'éclairage permanent. ; Faire intervenir un électricien qualifié afin de remplacer les matériels inadaptés par du matériel autorisé</p>

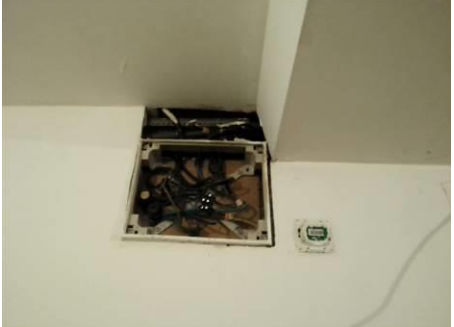
<p>Photo PhEle005 Libellé de l'anomalie : B7.3 d L'installation électrique comporte au moins une connexion avec une partie active nue sous tension accessible. Remarques : Présence de connexion de matériel électrique présentant des parties actives nues sous tension ; Faire intervenir un électricien qualifié afin de remplacer les matériels présentant des parties actives nues sous tension</p>

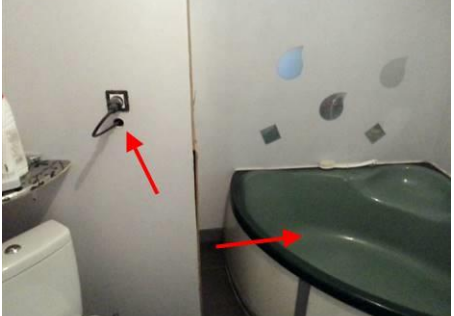
<p>Photo PhEle006 Libellé de l'anomalie : B6.3.1 a Local contenant une baignoire ou une douche : l'installation électrique ne répond pas aux prescriptions particulières appliquées à ce local (adéquation entre l'emplacement où est installé le matériel électrique et les caractéristiques de ce dernier - respect des règles de protection contre les chocs électriques liées aux zones). Remarques : Installation électrique ne répondant pas aux prescriptions particulières appliqués aux locaux contenant une baignoire ou une douche ; Faire intervenir un électricien qualifié afin de modifier l'installation pour la rendre adaptée aux locaux contenant une douche ou une baignoire</p>
