Dossier n° 13533

DOSSIER DE DIAGNOSTICS TECHNIQUES

Termite Amiante DPE Etat des risques Électricité

Immeuble 2 Chemin de la vielle Coste 64350 Lembeye Cadastre non communiqué

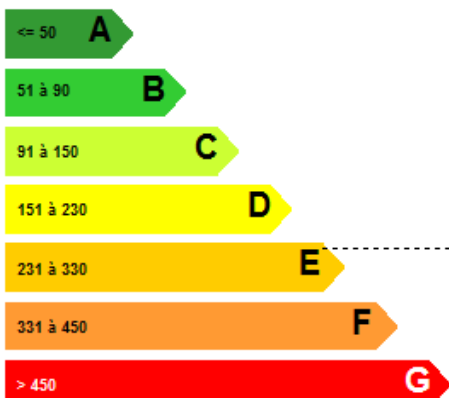
Logement économe

Logement

238,3
kWh_{EP}/m².an

Consommation conventionnelle : 238 kWh EP/m².an

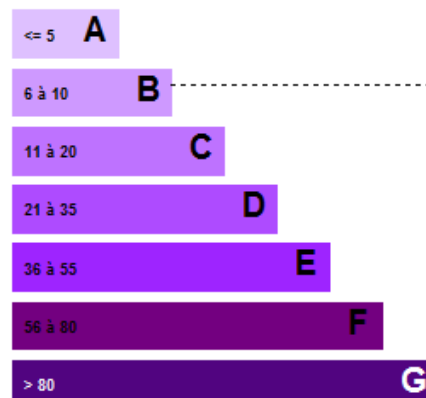
Faible émission de GES

Logement

6,7
kg_{éq}CO₂/m².an

Estimation des émissions de gaz à effet de serre : 6 kg CO₂/m².an
