AC ENVIRONNEMENT
DIAGNOSTICS IMMOBILIERS

DOSSIER DE DIAGNOSTIC TECHNIQUE

Référence : 002R4001403

Maison
3 Place de la Portaou
65230 CASTELNAU MAGNOAC

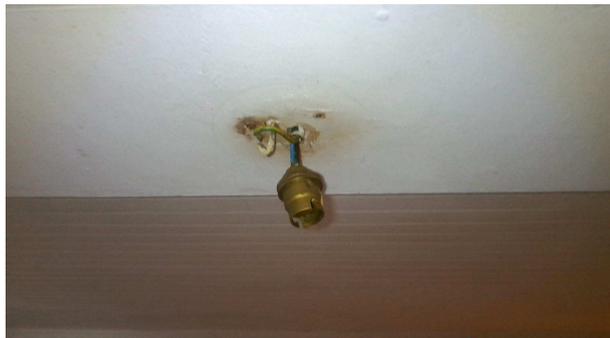
WIN_20191104_14_33_41_Pro

Au moins un CIRCUIT (n'alimentant pas des socles de prises de courant) n'est pas relié à la terre.

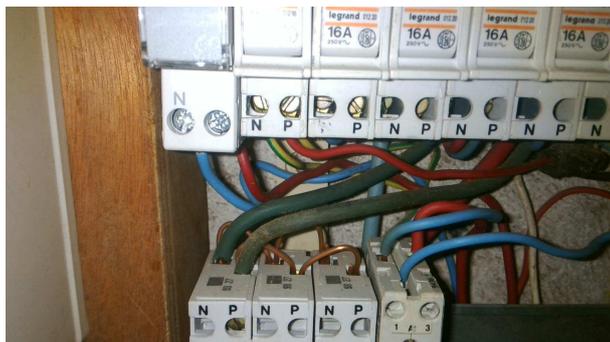
WIN_20191104_14_39_37_Pro

A l'intérieur du tableau, la section d'au moins un conducteur alimentant les dispositifs de protection n'est pas adaptée au courant de réglage du disjoncteur de branchement.

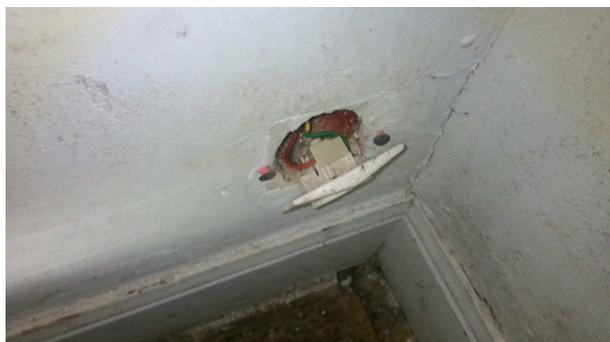
WIN_20191104_14_42_23_Pro

L'ENVELOPPE d'au moins un matériel est manquante ou détériorée.

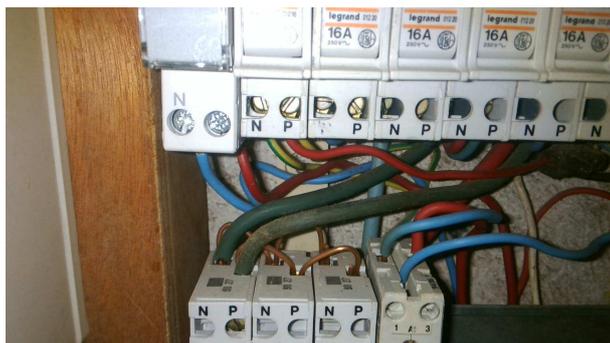
WIN_20191104_14_39_37_Pro

L'isolant d'au moins un CONDUCTEUR est dégradé.

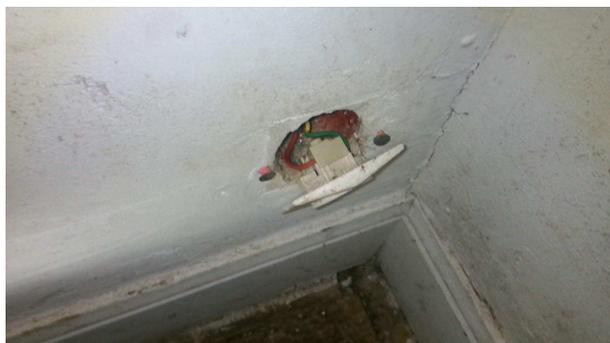
WIN_20191104_14_42_23_Pro

L'installation électrique comporte au moins une CONNEXION avec une partie active nue sous tension accessible.

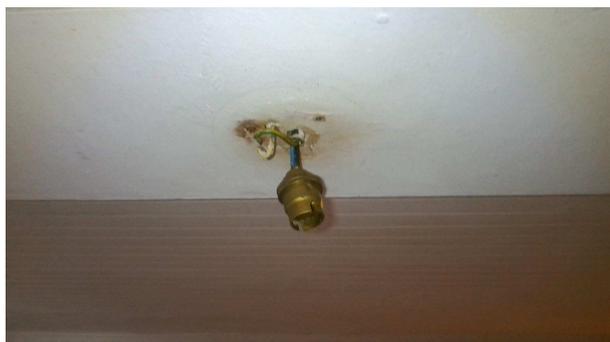
WIN_20191104_14_33_41_Pro

L'installation comporte au moins un MATERIEL ELECTRIQUE inadapté à l'usage.

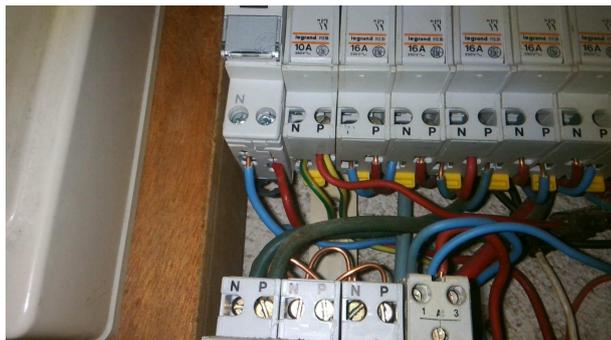
WIN_20191104_14_39_24_Pro

L'installation comporte au moins un CONDUCTEUR ACTIF repéré par la double coloration vert et jaune.

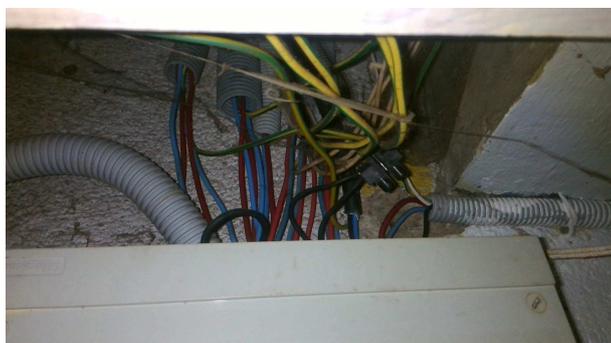
WIN_20191104_14_37_38_Pro

Au moins un CONDUCTEUR isolé n'est pas placé sur toute sa longueur dans un conduit, une goulotte, une plinthe ou une huisserie, en matière isolante ou métallique, jusqu'à sa pénétration dans le MATERIEL ELECTRIQUE qu'il alimente.
