DOSSIER DE DIAGNOSTIC TECHNIQUE

Référence : 002AC096997
A communiquer pour toute correspondance
Réalisé le : 20/05/2021
Référence mandataire : Maison

Maison
-
32300 PONSAN SOUBIRAN

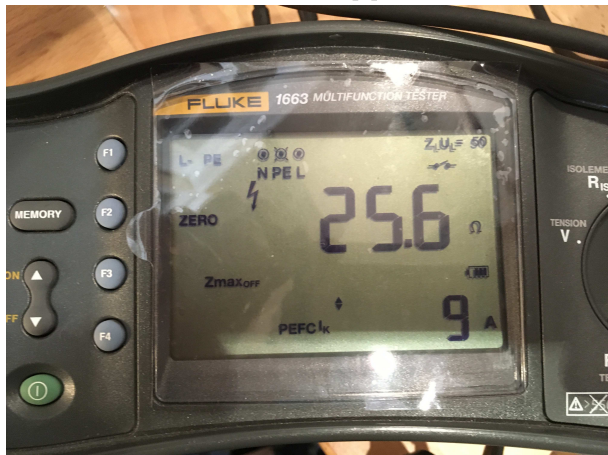
IMG_3384[1]

Prise de terre et installation de mise à la terre - Valeur de la résistance de la PRISE DE TERRE adaptée au(x) dispositif(s) différentiel (s).

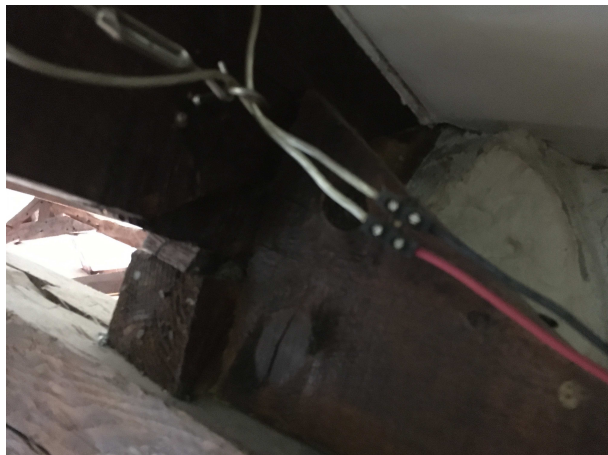
IMG_3385[1]

L'installation électrique comporte au moins une CONNEXION avec une partie active nue sous tension accessible.
