FICHE RECAPITULATIVE DU DOSSIER TECHNIQUE AMIANTE (DTA)

Réf. du présent DTA : **SLMP - SOCIÉTÉ DE LOISIRS
 MIDI PYRÉNÉES 48058 22.11.17 A**

Nature du bâtiment : **Local commercial** Adresse : **57 avenue Henri Barbusse**
 Nombre de Pièces : **65430 SOUES**
 Etage :
 Numéro de Lot : Bâtiment :
 Référence Cadastre : **NC** Escalier :
 Année de construction : Porte :
1980

PLANCHE DE REPERAGE USUEL					
N° dossier :	SLMP - SOCIÉTÉ DE LOISIRS MIDI PYRÉNÉES 48058 22.11.17			Adresse de l'immeuble :	57 avenue Henri Barbusse 65430 SOUES
N° planche :	1/3	Version :	0	Type :	Croquis
Origine du plan :	Cabinet de diagnostics			Bâtiment – Niveau :	Croquis N°1

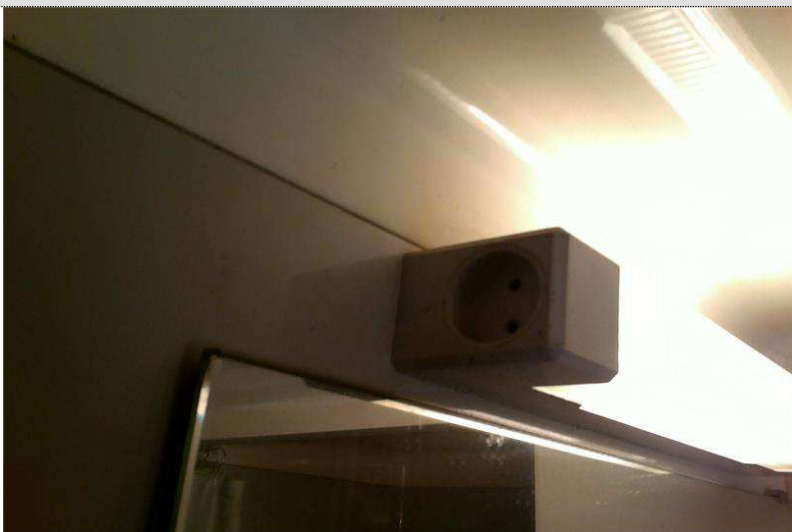
Point de contrôle N° B.3.3.6 a1)

Description : Au moins un socle de prise de courant ne comporte pas de broche de terre.

Observation(s) Des socles de prises de courant ne comportent pas une broche reliée à la terre. Mettre en place un dispositif différentiel 30 mA à titre de mesure compensatoire.

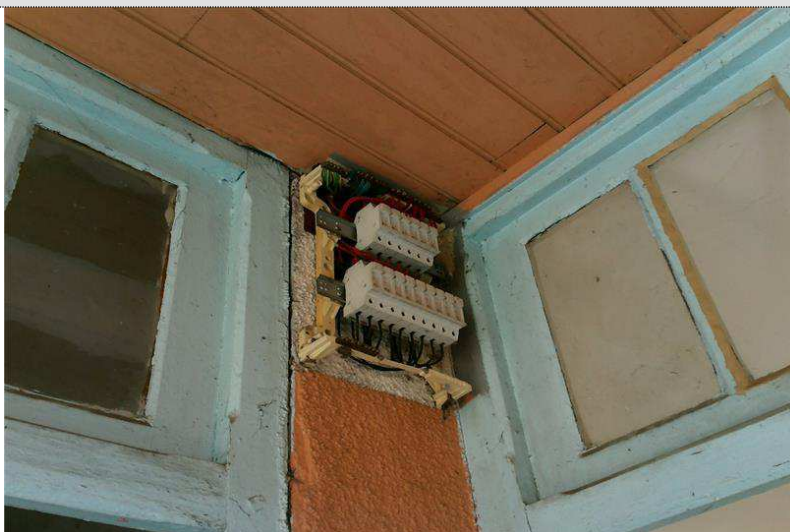
Point de contrôle N° B.4.3 c)

<u>Description :</u>	Plusieurs CIRCUITS disposent d'un CONDUCTEUR NEUTRE commun dont les CONDUCTEURS ne sont pas correctement protégés contre les surintensités.
<u>Observation(s)</u>	Faire mettre en conformité le tableau de répartition.
