Dossier Technique Immobilier

Numéro de dossier : 12/IMO/SER/3787
Date du repérage : 05/10/2012

Rapport de mission de repérage des matériaux et produits contenant de l'amiante pour l'établissement du constat établi à l'occasion de la vente d'un immeuble bâti

Numéro de dossier : 12/IMO/SER/3787
Norme méthodologique employée : AFNOR NFX 46-020 de décembre 2008
Date du repérage : 05/10/2012
Heure d'arrivée : 14 h 00
Durée du repérage : 02h35

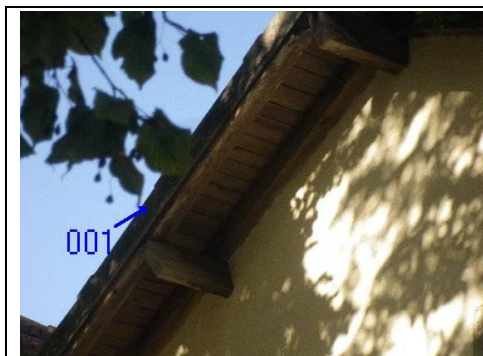
Photo n° 001
Localisation : Extérieur (Toitures habitation et grange)
Ouvrage : Toiture, terrasse et étanchéité - Éléments ponctuels
Partie d'ouvrage : Élément complémentaire à la toiture
Description : Élément complémentaire à la toiture
Localisation sur croquis : 001

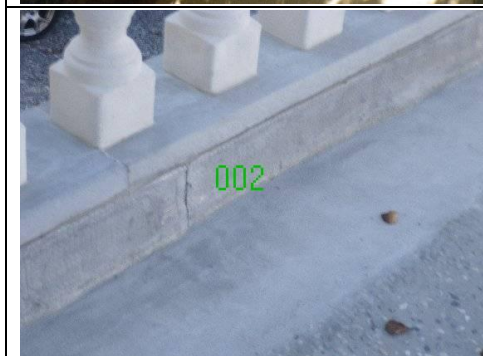
Photo n° 002
Localisation : Extérieur Toiture terrasse
Ouvrage : Toiture, terrasse et étanchéité - Complexe d'étanchéité pour toiture
Partie d'ouvrage : Bandes bitumineuses
Description : Bandes bitumineuses
Localisation sur croquis : 002
