DIAG AFFAIRE

Constat de risque d'exposition au plomb CREP

Numéro de dossier : GLATIGNY/650100616
 Norme méthodologique employée : AFNOR NF X46-030
 Arrêté d'application : Arrêté du 19 août 2011
 Date du repérage : 16/05/2019

Localisation du ou des bâtiments :
 Département : ... **Hautes-Pyrénées**
 Adresse : **8 CHEMIN DU MOULIN**
 Commune : **65500 PUJO**
Section cadastrale 0B, Parcelle
numéro 0209,
 Désignation et situation du ou des lot(s) de copropriété :
Ce bien ne fait pas partie d'une
copropriété Lot numéro NC,

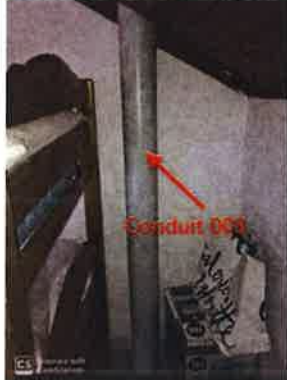
1er étage - Chambre 1	<u>Identifiant:</u> ZPSO-003 <u>Description:</u> Conduits <u>Composant de la construction:</u> Conduits de fluides (air, eau, autres fluides) <u>Partie à sonder:</u> Conduits <u>Liste selon annexe.13-9 du CSP :</u> B <u>Localisation sur croquis :</u> 003	Présence d'amiante (sur jugement de l'opérateur)	Matériau non dégradé Résultat EP** Préconisation : Il est recommandé de réaliser une évaluation périodique.

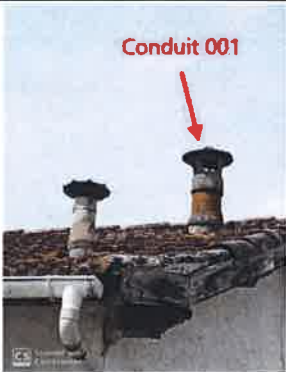
Localisation	Identifiant + Description	Conclusion (justification)	Etat de conservation** et préconisations*	Photo
Toiture	<p><u>Identifiant</u>: ZPSO-001 <u>Description</u>: Conduits de fumée en amiante-ciment <u>Composant de la construction</u>: Conduits en toiture et façade <u>Partie à sonder</u>: Conduits de fumée en amiante-ciment <u>Liste selon annexe 13-9 du CSP</u>: B <u>Localisation sur croquis</u>: 001</p>	Présence d'amiante (sur jugement de l'opérateur)	<p>Matériau non dégradé</p> <p>Résultat EP**</p> <p>Préconisation: Il est recommandé de réaliser une évaluation périodique.</p>

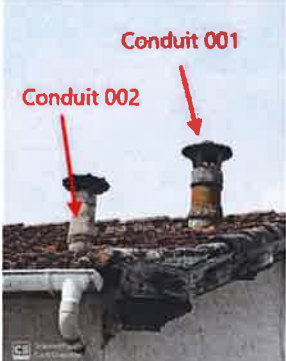
<p>Conduit 001</p> <p>Conduit 002</p>

<p>Conduit 001</p>
	<p><u>Identifiant</u>: ZPSO-002 <u>Description</u>: Conduits de fumée en amiante-ciment <u>Composant de la construction</u>: Conduits en toiture et façade <u>Partie à sonder</u>: Conduits de fumée en amiante-ciment <u>Liste selon annexe 13-9 du CSP</u>: B <u>Localisation sur croquis</u>: 002</p>	Présence d'amiante (sur jugement de l'opérateur)	<p>Matériau non dégradé</p> <p>Résultat EP**</p> <p>Préconisation: Il est recommandé de réaliser une évaluation périodique.</p>

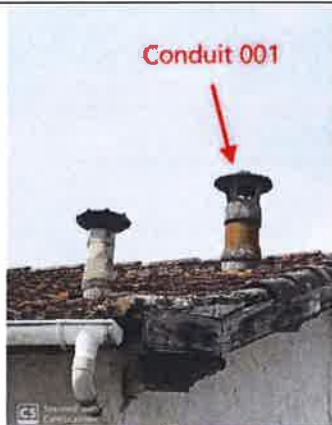
Photo n° PhA001
Localisation : Toiture
Ouvrage : Conduits en toiture et façade
Partie d'ouvrage : Conduits de fumée en amiante-ciment
Description : Conduits de fumée en amiante-ciment
Localisation sur croquis : 001

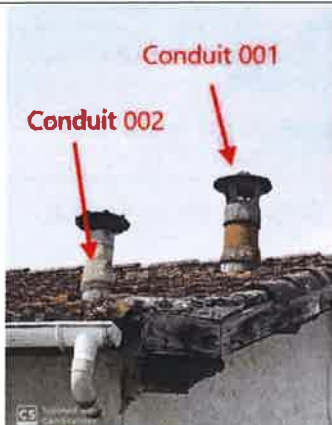
Photo n° PhA002
Localisation : Toiture
Ouvrage : Conduits en toiture et façade
Partie d'ouvrage : Conduits de fumée en amiante-ciment
Description : Conduits de fumée en amiante-ciment
Localisation sur croquis : 002

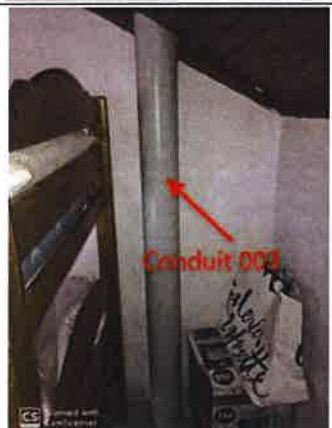
Photo n° PhA003
Localisation : 1er étage - Chambre 1
Ouvrage : Conduits de fluides (air, eau, autres fluides)
Partie d'ouvrage : Conduits
Description : Conduits
Localisation sur croquis : 003

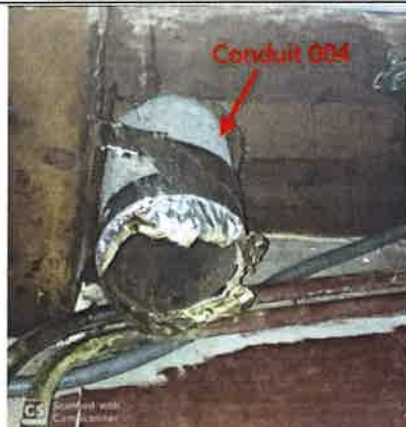
Photo n° PhA004
Localisation : Rez de chaussée - Cuisine
Ouvrage : Conduits de fluides (air, eau, autres fluides)
Partie d'ouvrage : Conduits
Description : Conduits
Localisation sur croquis : 004

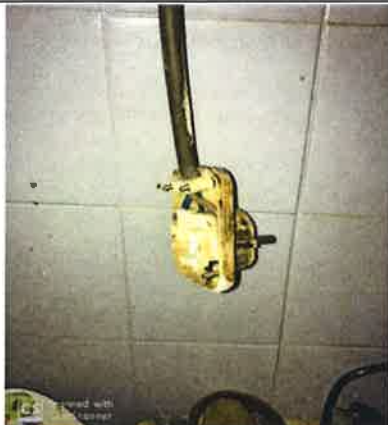
Photo PhEle001

Libellé de l'anomalie : B7.3 a Des enveloppes de matériels sont manquantes ou détériorées.

Remarques : Présence de matériel électrique en place dont l'enveloppe présente des détériorations ; Faire intervenir un électricien qualifié afin de remplacer les matériels présentant des détériorations (Rez de chaussée - Cuisine)

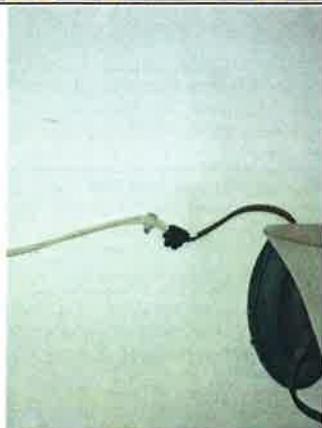
Photo PhEle002

Libellé de l'anomalie : B7.3 c1 Des conducteurs isolés ne sont pas placés dans des conduits, goulottes ou plinthes en matière isolante jusqu'à leur pénétration dans le matériel électrique qu'ils alimentent.
