Résumé de l'expertise n° 19/M/13621/FZF

Adresse : **31 Route de Tarbes**

Commune : **65500 VIC-EN-BIGORRE**

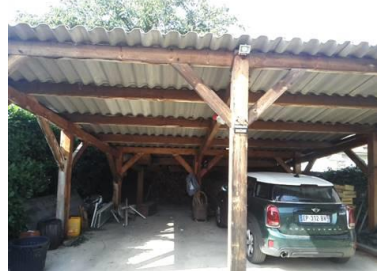
Jardin - Abris voitures	Sol : Béton Plafond : Bois et Toiture nue en fibrociment

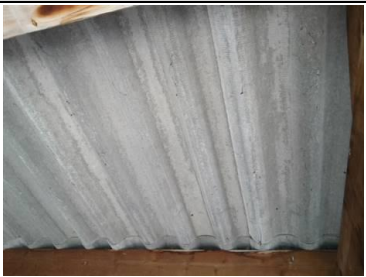
Localisation	Identifiant + Description	Photo
Jardin - Abris voitures	<p>Identifiant: M001 Description: Plaques en fibres-ciment (y compris plaques « sous tuiles ») Liste selon annexe.13-9 du CSP : B Justificatif: sur justificatif daté</p>

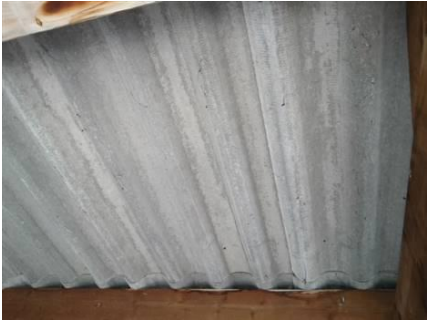
<p>Photo n° PhA001 Localisation : Jardin - Abris voitures Ouvrage : 1 - Couvertures, Toitures, Terrasses et étanchéités - Plaques ondulées et planes Partie d'ouvrage : Plaques en fibres-ciment (y compris plaques « sous tuiles ») Description : Plaques en fibres-ciment (y compris plaques « sous tuiles ») Localisation sur croquis : M001</p>

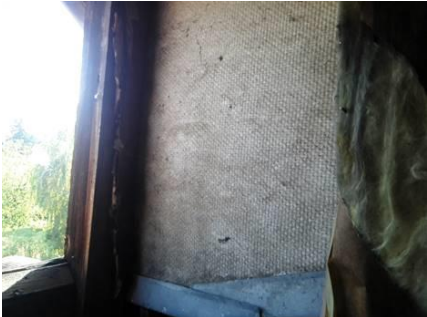
Localisation	Identifiant + Description	Conclusion (justification)	Etat de conservation** et préconisations*	Photo
Zème étage - Grenier	Identifiant: M002 Description: Plaques Liste selon annexe.13-9 du CSP : B	Présence d'amiante (sur marquage du matériau)	Matériau dégradé (étendue ponctuelle) Résultat EP** Préconisation : Il est recommandé de réaliser une évaluation périodique. Recommandation : Voir les Mesures d'ordre général – Obligations réglementaires

<p>Photo n° PhA002 Localisation : 2ème étage - Grenier Ouvrage : 2 - Parois verticales extérieures et Façades - Façades légères, murs rideaux, bardages, panneaux sandwich Partie d'ouvrage : Plaques Description : Plaques Localisation sur croquis : M002</p>

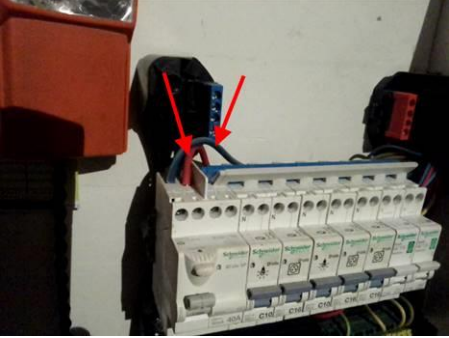
<p>Photo PhEle001 Libellé de l'anomalie : B8.3 e Au moins un conducteur isolé n'est pas placé sur toute sa longueur dans un conduit, une goulotte ou une plinthe ou une huisserie, en matière isolante ou métallique, jusqu'à sa pénétration dans le matériel électrique qu'il alimente. Remarques : Présence de conducteurs électriques non protégés mécaniquement ; Faire intervenir un électricien qualifié afin d'installer des protections mécanique sur les conducteurs non protégés</p>
 	<p>Photo n° PhEle002 B11 a2 Une partie seulement de l'installation électrique est protégé par au moins un dispositif différentiel à haute sensibilité inf. ou égal à 30 mA.</p>

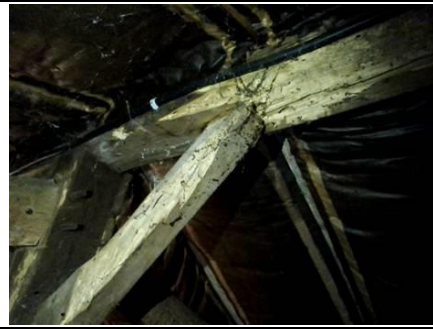
Photo n° PhTer001

Localisation : 2ème étage - Grenier
