## Rapport de mission de repérage des matériaux et produits contenant de l'amiante pour l'établissement du constat établi à l'occasion de la vente d'un immeuble bâti (listes A et B de l'annexe 13-9 du Code de la Santé publique)

Numéro de dossier : 1908/BOUSQUET/13134  
Date du repérage : 30/08/2019

<b>Immeuble bâti visité</b>	
Adresse	Rue : ..... <b>9 CHEMIN DU BOURDALAT</b> Bât., escalier, niveau, appartement n°, lot n°:  Code postal, ville : . <b>64330 CLARACQ</b> <b>Section cadastrale ZE, Parcelle numéro 62,</b>
Périmètre de repérage :	.....
Type de logement :	..... <b>Maison de 100 à 150 m<sup>2</sup></b>
Fonction principale du bâtiment :	..... <b>Habitation (maison individuelle)</b>
Date de construction :	..... <b>1970</b>

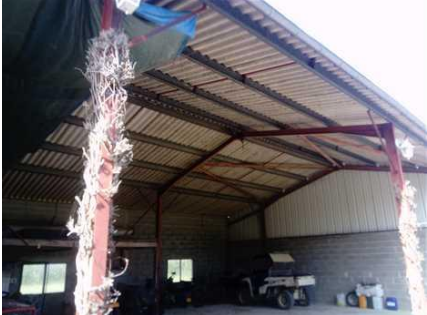
<p>Photo n° PhA001          Localisation : annexe - Garage; annexe - local piscine; annexe - hangar          Ouvrage : Toitures          Partie d'ouvrage : Plaques (fibres-ciment)          Description : Plaques ondulées fibro-ciment</p>

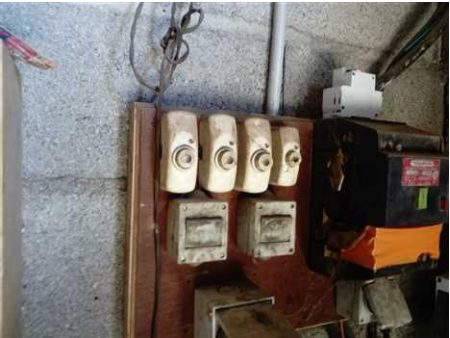
<p>Photo PhEle001          Libellé de l'anomalie : B4.3 b Le type d'au moins un fusible ou un disjoncteur n'est plus autorisé (fusible à tabatière, à broches rechargeables, coupe-circuit à fusible de type industriel, disjoncteur réglable en courant protégeant des circuits terminaux).          Remarques : (annexe - Garage)</p>

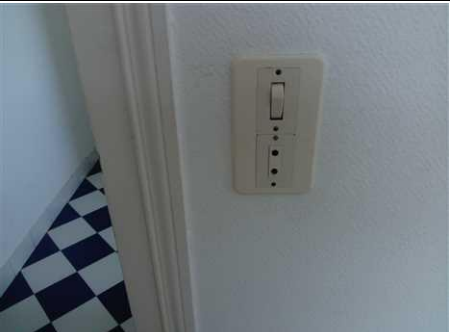
<p>Photo PhEle002          Libellé de l'anomalie : B3.3.6 a1 Au moins un socle de prise de courant ne comporte pas de broche de terre.</p>
